# Tilstandsrapport

Boligbygg med flere boenheter

Hovland Alle 8, 3274 LARVIK

Befaringsdato: 15.03.2024

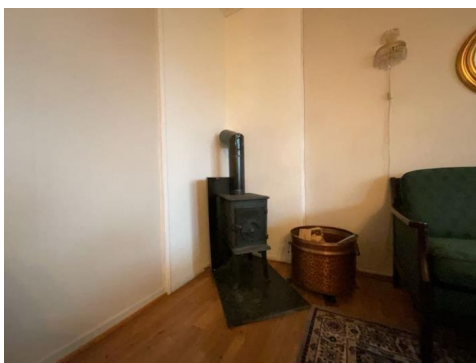
Til boligen er det en mursteinspipe gjennom alle etasjene, til pipen er det tilkoblet en Jøtul ovn.  
Sotluken er plassert i kjelleren og det er feierluke i loftsetasjen.

Pipen og brannmuren er pusset og malt

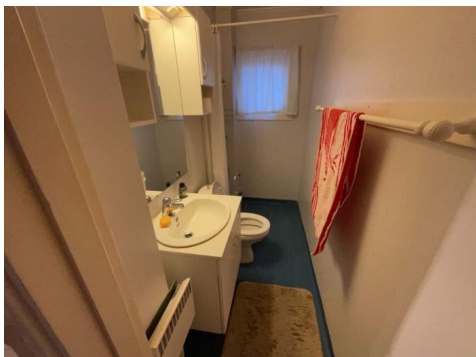
ETASJE > BAD

## ! TG 2 Overflater vegger og himling

- Det er vindu/dør med ikke fuktbestandige materialer i våtsonen (ved vask, dusj, badekar, osv.), løsningen eller byggematerialet er uegnet
- Tapetskjøter er ikke tette

- Uegnede materialer må fuktbeskyttes/utskiftes.
- Det må gjøres tiltak for å utbedre avviket.

Ny eier må forvente oppgraderinger og vedlikehold for å forbedre tilstandsgraden, ved korrekt oppgraderinger vil ny eier også unngå mulig vannskade i konstruksjonen på grunn av utette skjøter på våtromstapet og punktering i dusjsonen.
