Allmannavegen 12, 4735 EVJE

**Evje - Kyrkjebygda - Enebolig i  
landlige omgivelser med flott  
utsikt!**

Befaringsdato: 23.09.2024

Rapportdato: 26.09.2024

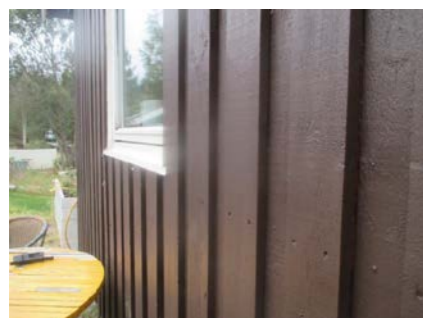
Deler av kledningen med tilhørende belistninger.

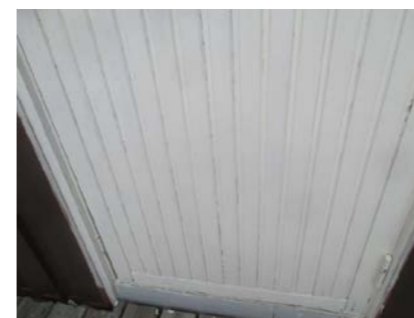
- Det er påvist dører som er vanskelig å åpne eller lukke.
  - Karmene i dører er værslitte utvendig og det er sprekker i trevirket.
- Balkongdører er slitte på utvendig brystning og noe vanskelig å få i lås.

Slitt balkongdør på loftet.

- Dører må justeres.
- Det må påregnes noe vedlikehold og at enkelte dører må skiftes ut.

En god del vedlikehold må beregnes på balkongdører med utskiftninger på noe sikt på grunn av normal slitasje og elde.

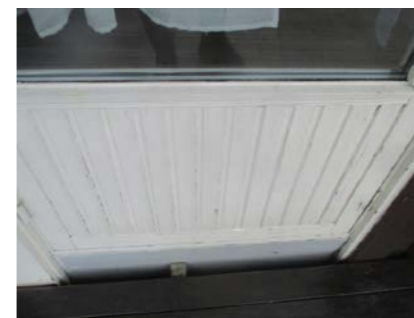
Slitt balkongdør i stue.

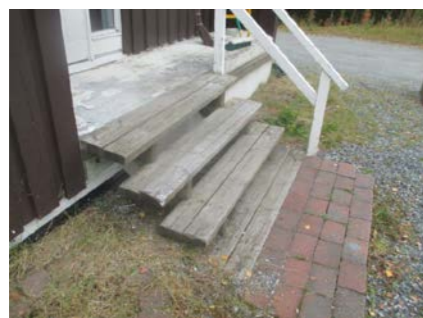
Enkel slitt trapp ved inngangsparti.

- Andre tiltak:
- Åpninger i rekkverk må endres for å tilfredsstille krav på byggemeldingstidspunktet.

Anbefaler rekkverk på begge sider. Ellers trenger trappen vedlikehold og noe oppgraderinger.

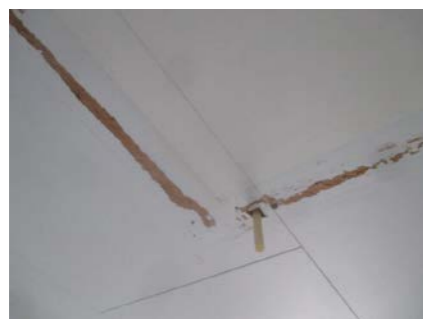
Merker i himling på soverom på loftet.

- Overflater må utbedres eller skiftes.

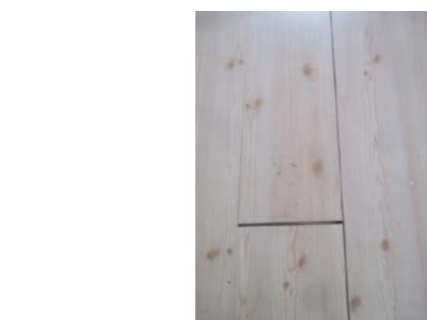
Åpnes skjøter på kjøkken.

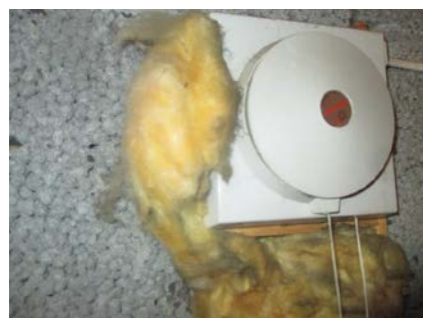
Fungerer med dette avviket.

Eldre vifte i grunnmur.
