# Tilstandsrapport

Torsrudstubben 8 , 3430 SPIKKESTAD

Oppdragsnr.: 22644-1037

## Rekkehus - Byggeår: 1985

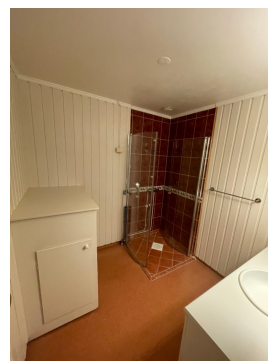
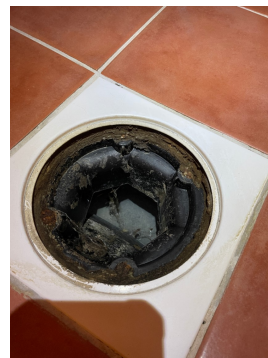
Det bør i det minste installeres et lukket dusjkabinett, men dette bør anses som en midlertidig løsning.

**Kostnadsestimat: 200 000 - 500 000**

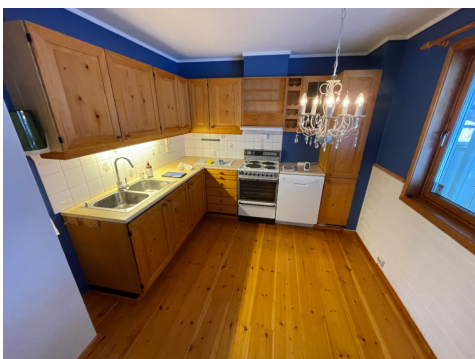
Kjøkkenet har innredning med profilerte fronter. Benkeplaten er av laminat. Det er oppvaskmaskin og komfyr. Eldre hvitevarer har begrenset levetid. Slitasjegraden vurderes som normal i forhold til alder. Ingen tegn til fukt eller lekkasjer.
