# Tilstandsrapport

Enebolig

David Blids gate 23, 1850 MYSEN

Befaringsdato: 08.08.2025

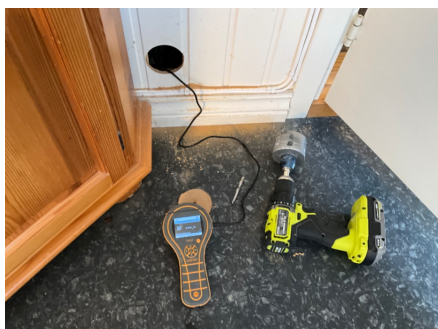
### TG 0 Tilliggende konstruksjoner våtrom

Hulltaking er foretatt, uten å påvise unormale forhold. Hulltaking er foretatt i kjøkken. Fuktkvotemåling (vekt%) i konstruksjonen ble målt til under 6.
