David Blids gate 23, 1850 MYSEN

**Mysen - Spennende eiendom midt  
i sentrum med flere boenheter.**

# Tilstandsrapport

Befaringsdato: 08.08.2025

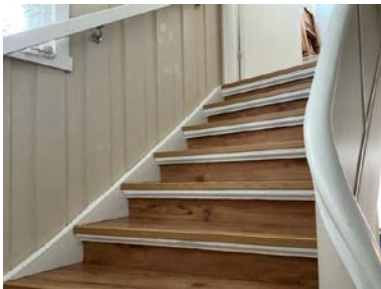
- Det er ikke krav om utbedring av rekkverkshøyder opp til dagens krav.
- Håndløper bør monteres, men det var ikke krav på byggetidspunktet.

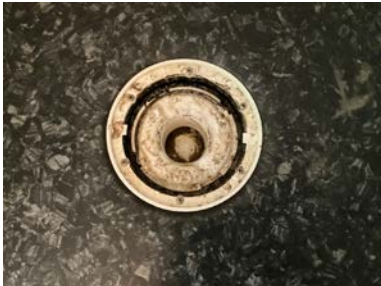
- Tiltak:
  - Badet kan fungere med avviket, men jevnlig rensing av sluket er nødvendig for å redusere risikoen for lekkasjer. Feil i tetting rundt sluket er den største årsaken til lekkasjer fra bad. Det er derfor viktig at ikke vannet blir stående over vannlåsen i sluket. For å lukke avviket kreves dokumentasjon på utførelsen eller utbedring av tettesjiktet. Utbedring av tettesjikt vil sjelden være økonomisk rasjonelt som enkeltstående tiltak og bør vurderes i forbindelse med en større renovring.

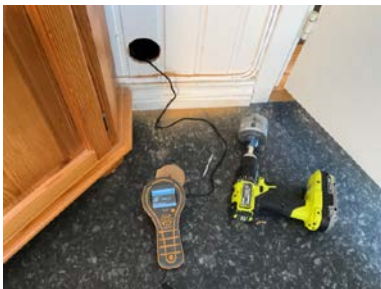
Hulltaking er foretatt, uten å påvise unormale forhold. Hulltaking er foretatt i kjøkken. Fuktkvotemåling (vekt%) i konstruksjonen ble målt til under 6.

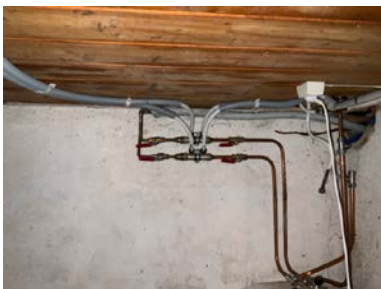
- Rør-i-rør-systemet bør ledes til sluk eller annen sikker løsning for å håndtere lekkasjevann. Uten dette kan lekkasjer forbli skjult og føre til fuktskader i bygningskonstruksjonen.

- Merk rørkursene tydelig i rør-i-rør-systemet. Uten merking kan det være vanskelig å identifisere riktig kurs ved lekkasjer eller vedlikehold, noe som kan føre til forsinkelser og risiko for skade.
