# Tilstandsrapport

Fritidsbolig  
  Ånnelandsjøen 43, 5977 ÅNNELAND

# gnr. 89, bnr. 63

Rapportdato: 28.08.2024

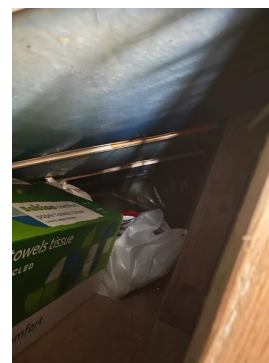
Det er saltak i trekonstruksjon med kraftige sperrer og dragere.  
Konstruksjonen er sjekket for synlige nedbøyninger og eventuelle avvik.

- Innhent dokumentasjon, om mulig.

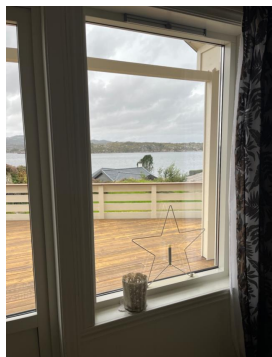
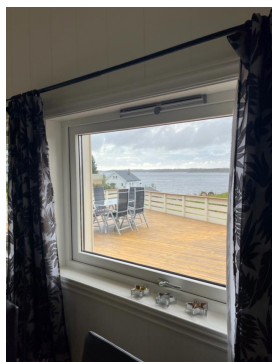
## ! TG 1 Vinduer

Vinduer med isolerglass fra 2012.

Glass, karmen, beslag og lukkemekanisme er kontrollert med ok resultat.

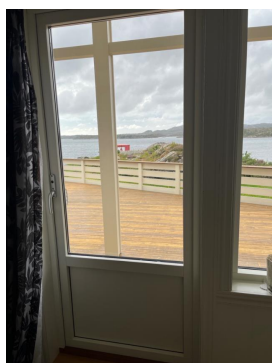
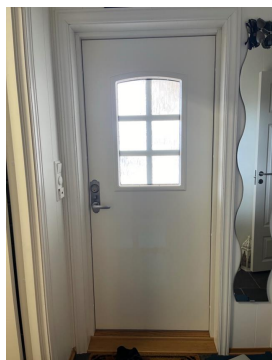
## TG 1 Dører

Ytterdør og terrassedører med glassfelt.  
Dører fremstår i god stand.

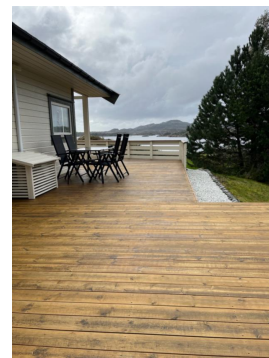
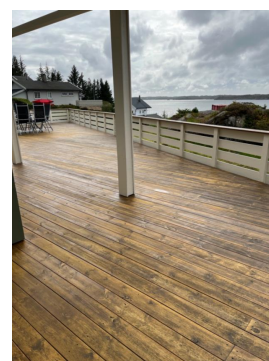
## TG 1 Balkonger, terrasser og rom under balkonger

Terrasse i trekonstruksjon med utgang fra stue.  
Det er kontrollert for generell slitasje, fall og sikring

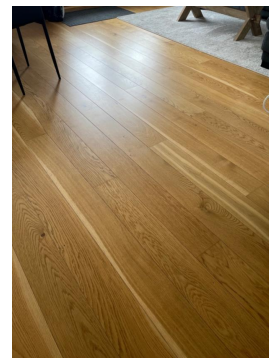
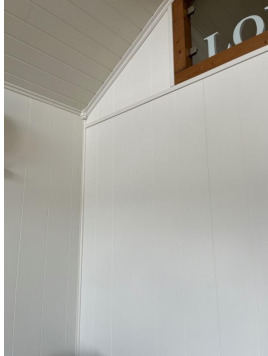
### TG 1 Overflater

Innvendige gulv med parkett og fliser fra byggeår.  
Innvendige vegger og himling med malte overflater.  
Det er kontrollert for knirk og svikt og visuelt for fuktskjolder og skader.  
Innvendige overflater fremstår i god stand.

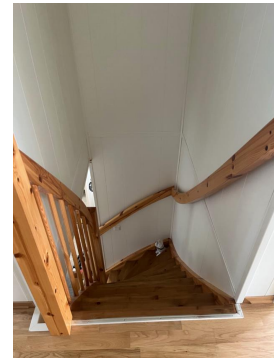
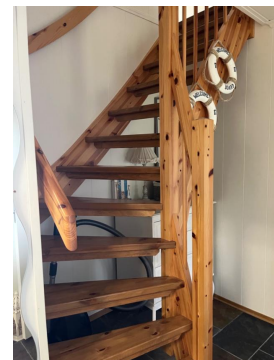
Det er en heltre trapp fra byggeår med noe avvik mot dagens krav.

- Det er ikke krav om utbedring av åpninger opp til dagens krav.

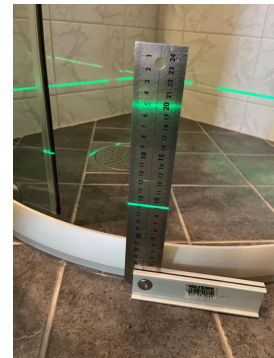
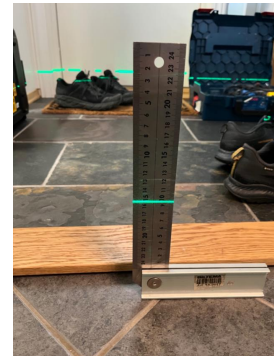
Sluk er plassert i dusjhjørne og fall mot sluk fra øvrige lekkasjepunkt er sjekket med laser.

Det er motfall på gulv i tillegg til at sokkel på dusjdører hindrer alt lekkasjevann tilgang til sluk.

- Det er mulighet for at det kan forekomme vannlekkasje på våtrommet hvor vann ikke vil gå til sluk.
- Det er påvist at høydeforskjell fra topp slukrist til gulv/synlig topp membran ved dørrterskel er mindre enn 25 mm.
- Det er påvist avvik i fallforhold til sluk i forhold til krav i forskrift på byggetidspunktet.
- Det er ved vanntest påvist at vann renner mot dør.

Estimat gjelder installering av kabinett.

**Kostnadsestimat: 10 000 - 50 000**

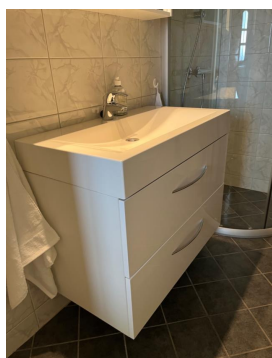
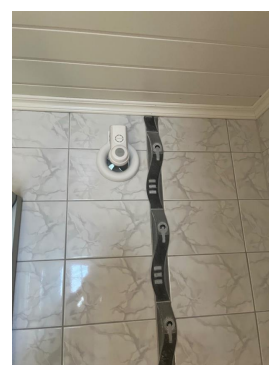
- Det er ikke påvist tilfredsstillende løsning for å synliggjøre lekkasje fra innebygget systerne.

- Det må gjøres tiltak for å lukke avviket.
