Tilstandsrapport

📍 Hauketoveien 16 B, 1266 OSLO

Befaringsdato: 04.10.2024

Oppdragsnr.: 14222-1029

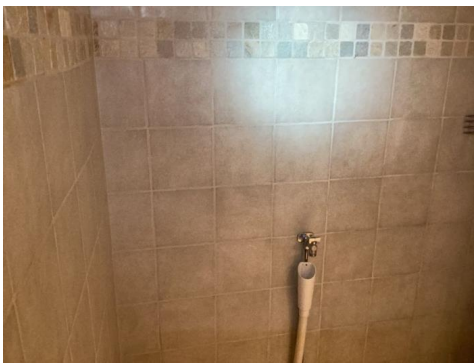
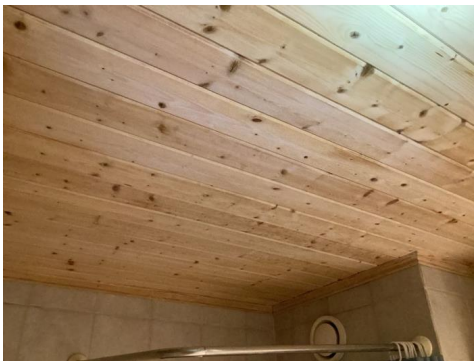
ETASJE > BAD

! TG 2 Overflater Gulv

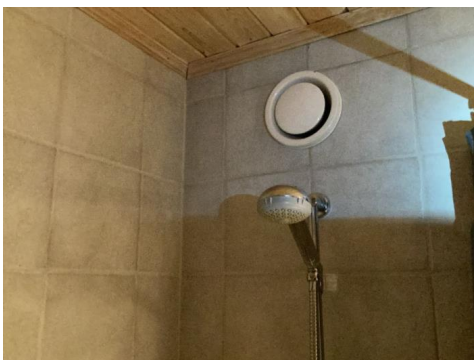
! TG 1 Ventilasjon

Koblet til bygget avtrekks ventilasjon. (mekanisk avtrekk). Tilluft under døra.

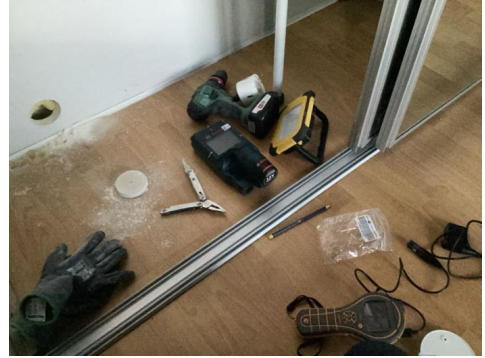
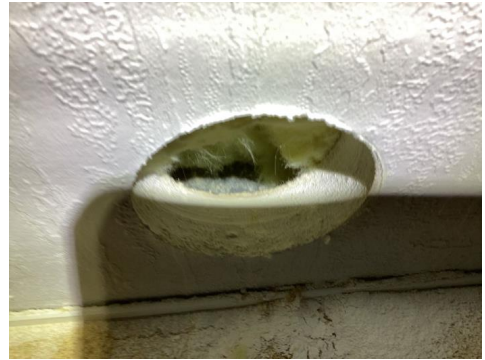
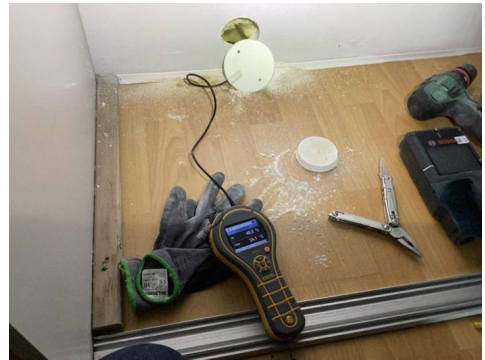
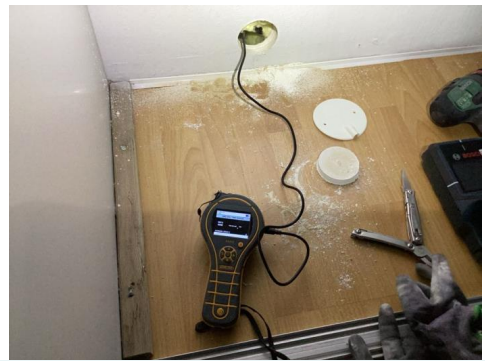
KJØKKEN

Vurdering av avvik:

- Det er påvist andre avvik:
- Det er påvist at noen fliser har bom (hulrom under).

Eldre innredning som ble montert for ca. 19 år siden med normal bruksslitasje, slitasje, svelling og som mangler bruksfunksjoner/løsninger som er forventbart på et kjøkken. Som blant annet automatisk lekkasjestopper og komfyrvakt.

Ingen unormale fuktverdier ble påvist i utsatte soner på befaringdagen. I hht. Byggforsk byggedetalj 700.300 levetider for kjøkkeninstallasjoner i boliger:

- kjøkkeninnredninger 20-60 år.
- blande batterier byttes normalt pga. drypplekkasjer, funksjonssvikt eller umoderne design 10-25 år, anbefalt brukstid 15 år.
- avtrekksviftr anbefales skiftet ut etter 15 år.

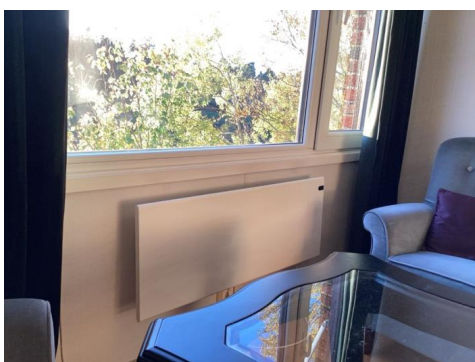
! TG 1 Andre installasjoner

Oppvarming med elektrisk panelovn.

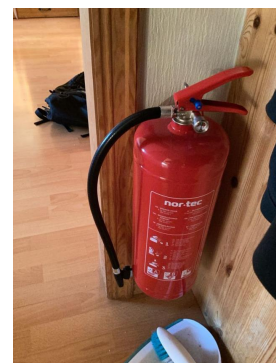
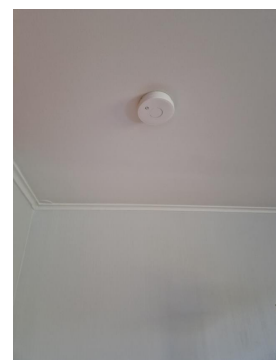
2 stk. seriekoblende røykdetektorer. Brannslukkingsapparat på kjøkkenet og i gangen.

1. Er det skader på brannslukkingsutstyr eller er apparatet eldre enn 10 år?
Nei
2. Er det mangler på røykvarsler i boligen iht. forskriftskrav på søknadstidspunktet, men minst Byggeforskrift 1985?
Nei
3. Er det skader på røykvarslere?
Nei
4. Er det mangler for brannslukningsutstyr i boligen iht. forskriftskrav på søknadstidspunktet, men minst Byggeforskrift 1985?
Nei
