# Tilstandsrapport

Fritidsbolig

Herøya 85, 4639 KRISTIANSAND S

Rapportdato: 02.05.2025

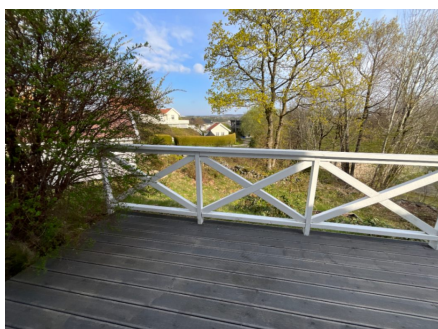
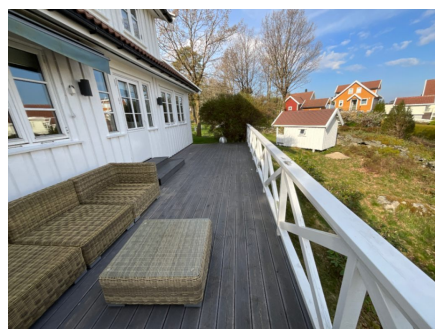
### Vurdering av avvik:

### Konsekvens/tiltak

- Åpninger i rekkverk må endres for å tilfredsstille krav på byggemeldingstidspunktet.

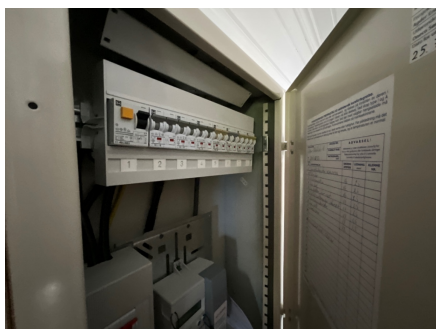
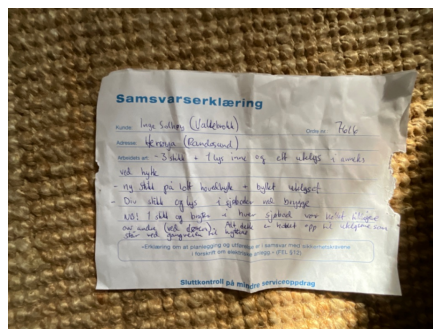
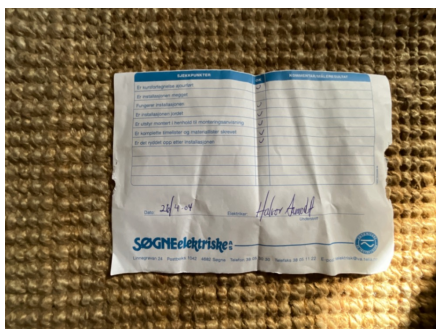
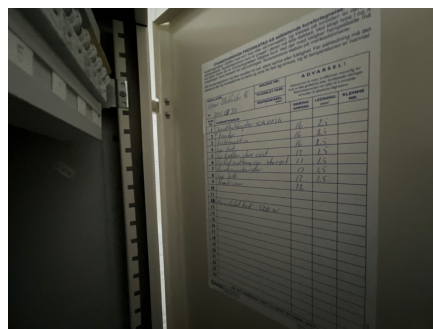
Tilstandsgrad 1 er satt på bakgrunn av tilsynsrapport fra Agder Energi og fremvist samsvarserklæring på anlegget. Kontrollen som er utført er kun på synlige deler.
