Fulufjellet hytteområde 85, 2425 LJØRDALEN

**Flott, delikat og oppgradert hytte
(2021) - Perfekt for familien - Nær
alpin/langrenn - Utsikt -
Dobbelgarasje m/lader**

Samlet vurdering

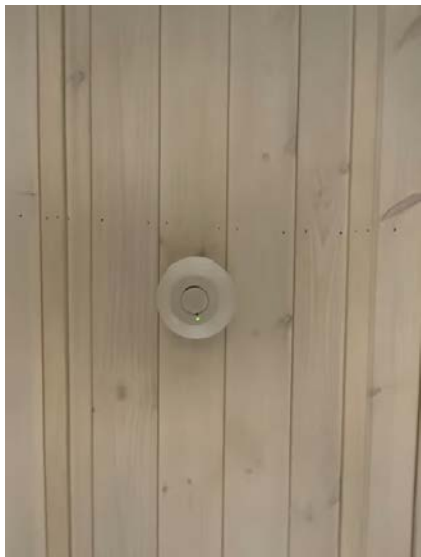
Viser brannmelding montert i himling.

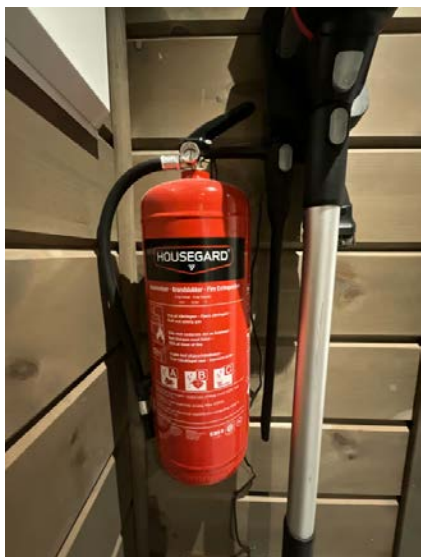
Viser vegghengt brannslukningsapparat plassert i gang.

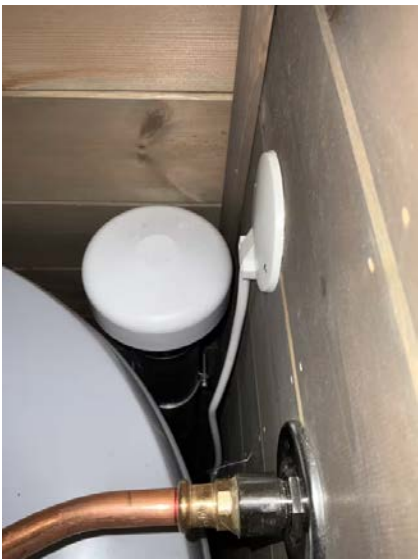
6.15 Avløpsrør

Viser lufting av avløpsanlegget med durgoventil.

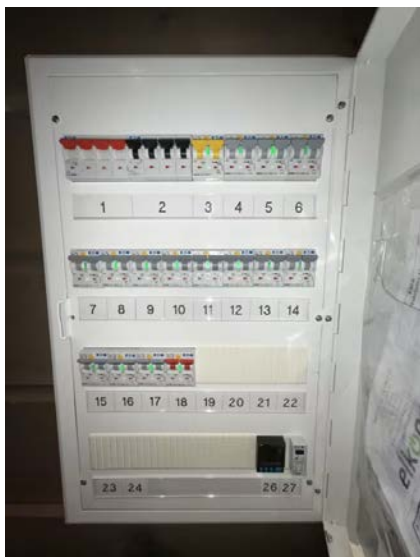
Viser innfelt sikringsskap plassert i gang. Overbelastningsvern på 4 x 40A.

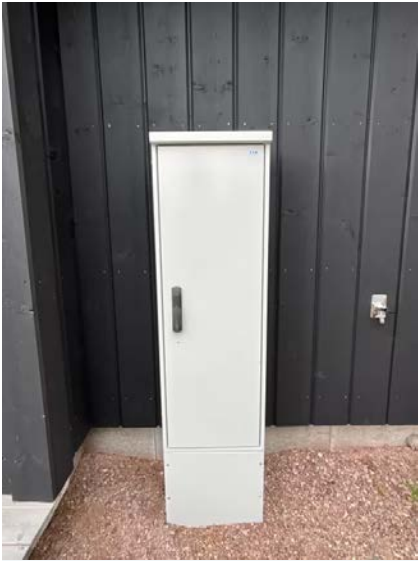
Viser inntakskap med måler.

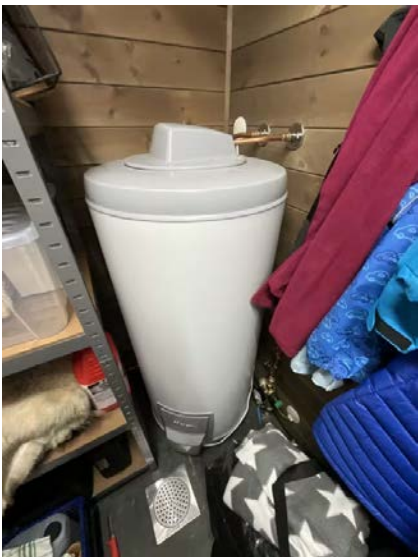
6.18 Varmtvannsbereder

Viser bereder plassert i bod.
