# Tilstandsrapport

Enebolig

Nedredalsveien 13, 3750 DRANGEDAL

Befaringsdato: 09.04.2025

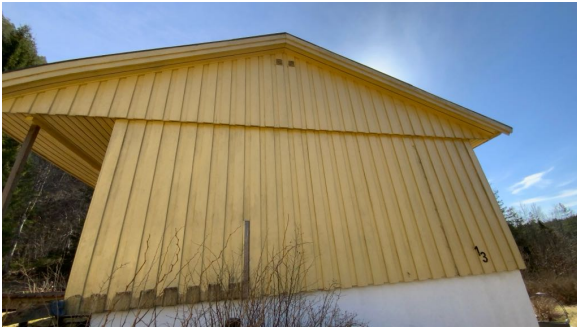
Det er i utbygg til vinduer påvist store sprekker og direkte tilgang til isolasjon. Her kan det trenge inn vann.

Det bør gjøres tiltak på store åpninger i kledning, og det må påregnes å skifte noen bord.

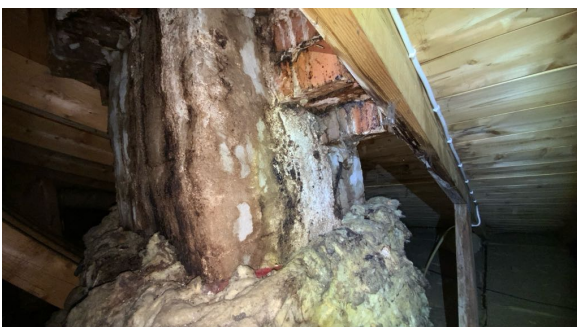
- Det er påvist fuktskjolder/skader i takkonstruksjonen.

Det ble ikke målt forhøyede fuktverdier på befaringsdagen, men det er tydelige tegn på at vann har kommet inn.

- Det må gjøres nærmere undersøkelser.

Overvåk tilstanden jevnlig.

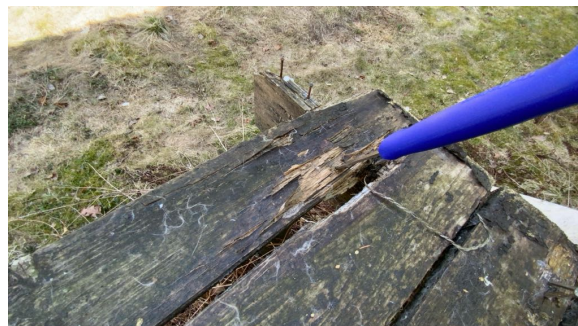
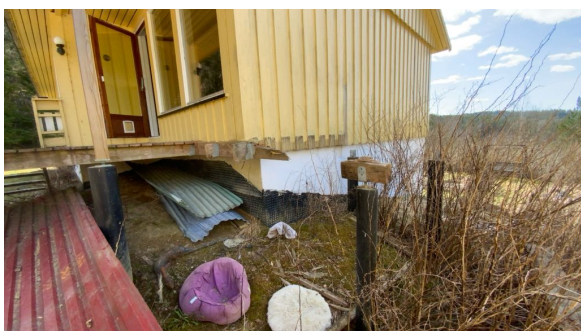
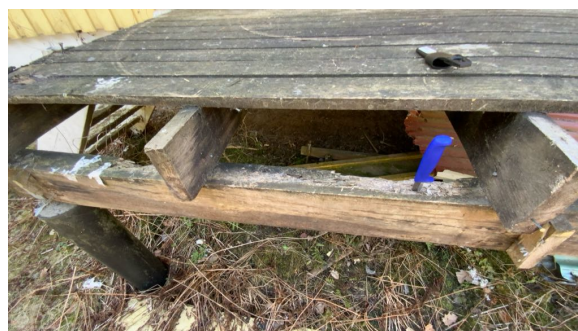
Terrasse på ca 7m2

- Det er ikke montert rekkverk.
- Det er påvist fukt-/råteskader i konstruksjonen.

Det er store skader på terrassen. Både terrassebord og konstruksjon har større råteskader.

- Råteskadede konstruksjoner må skiftes ut.
- Andre tiltak:

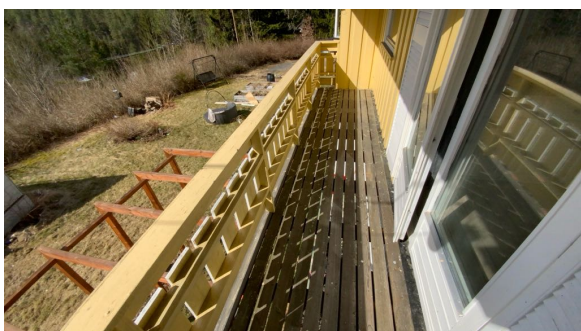
Balkong på ca 6 m2 ut fra det ene soverommet i 1. Etasje

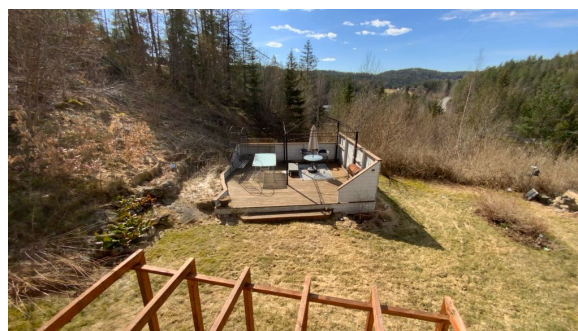
Platting på ca 24m2

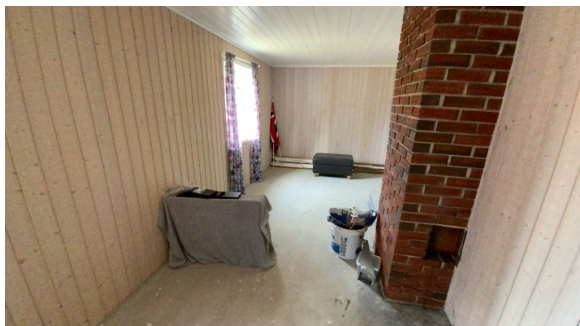
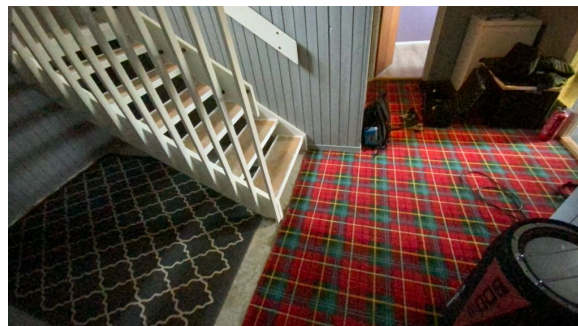
Manglende listverk, ufagmessig, mange uferdige overflater (spesielt i underetasjen). Det er en fuktskade på en av takplatene i stuen.

Arbeider på overflater må ferdigstilles.

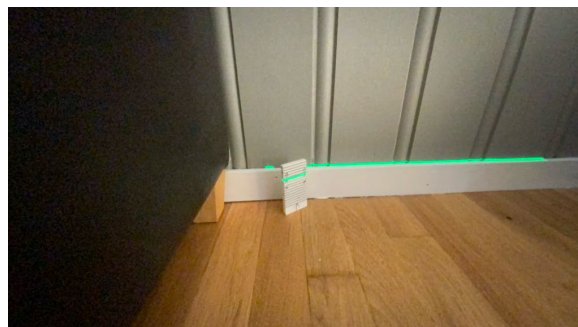
- Det er målt høydeforskjell på mellom 15-30 mm gjennom hele rommet. Tilstandsgrad 2 gis med bakgrunn i standardens krav til godkjente måleavvik.

- For å få tilstandsgrad 0 eller 1 må høydeforskjeller rettes opp. Det vil imidlertid sjelden være økonomisk rasjonelt som et enkeltstående tiltak i en bolig som dette. Dersom boligen en gang skal renoveres, kan man vurdere slike tiltak.

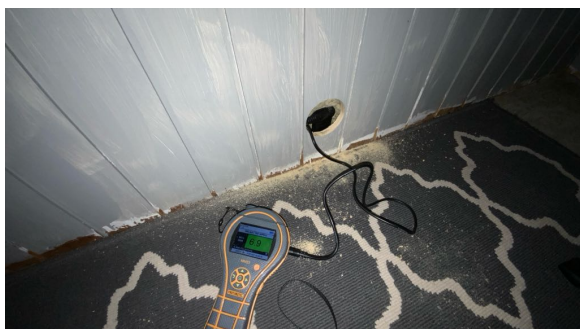
Underetasjen er bygget av murvegger som er påført og isolert på innsiden, ved hulltaking i vegg ble det ikke avdekket skadelige fuktverdier. Det påpekes at denne type konstruksjoner er en risikokonstruksjon som bør følges nøye med på.

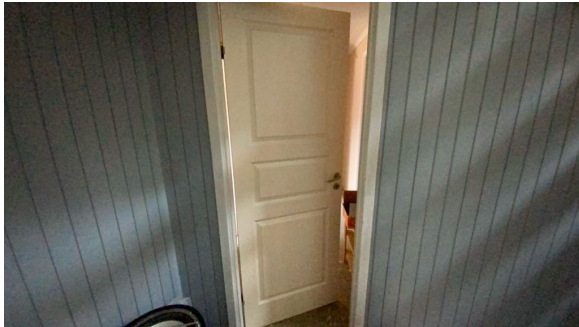
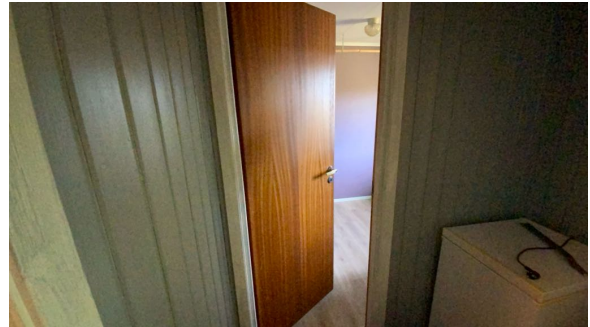
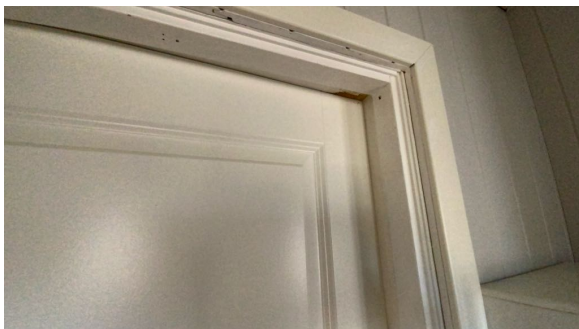
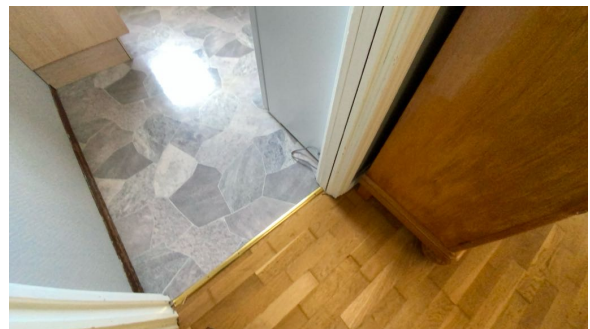
- Det er påvist avvik som tilsier at det bør foretas tiltak på enkelte dører.

- Enkelte dører må justeres.

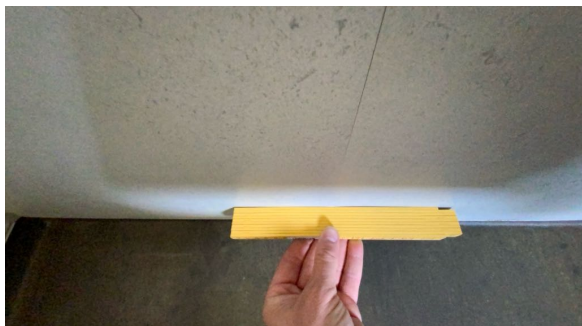
- Det er tegn på fuktskader nederst på våtromsplater.

- Det må foretas utbedring av skadede plater.

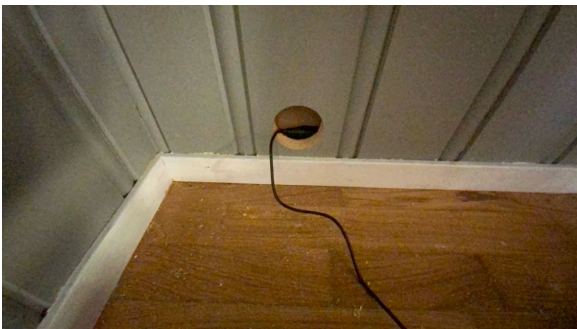
Hulltaking er foretatt uten å påvise unormale forhold. Måling i denne veggen utelukker ikke at det kan være fuktig i andre vegger eller gulv rundt våtrommet.

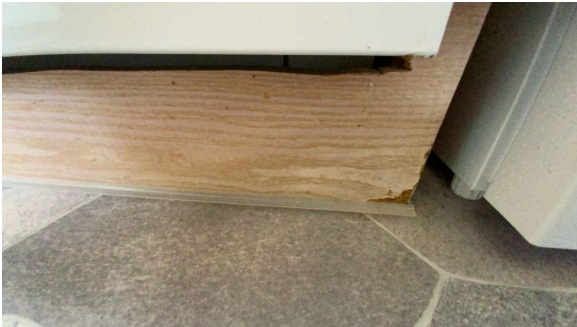
Løs og noe skadet sokkelist.

Det bør gjøres utbedringer av sokkelisten.

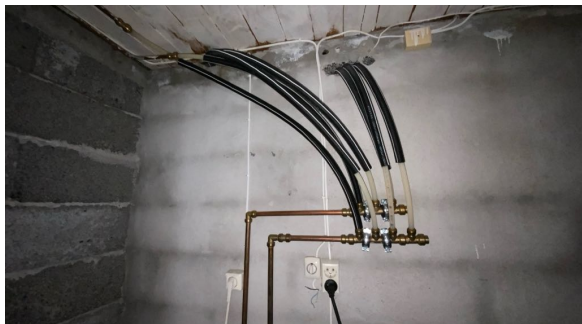
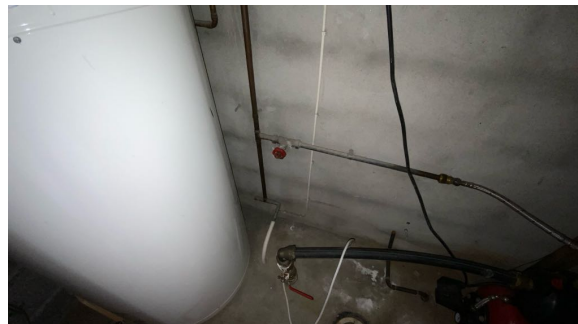
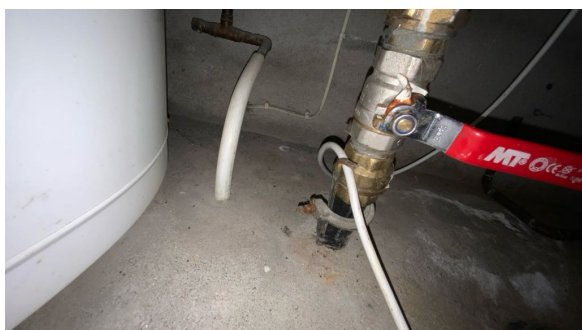
Avviket gjelder kobberrørene.

- Det er ikke behov for utbedringstiltak siden anlegget fungerer i dag, men ut ifra alder kan skader plutselig oppstå på eldre anlegg.

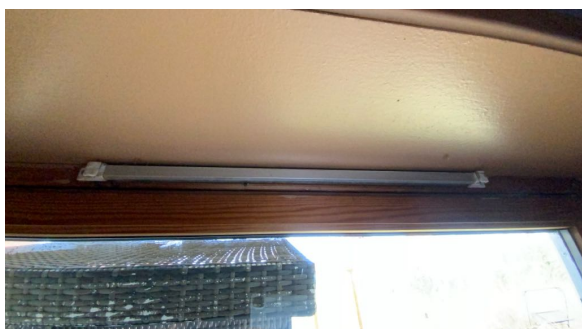
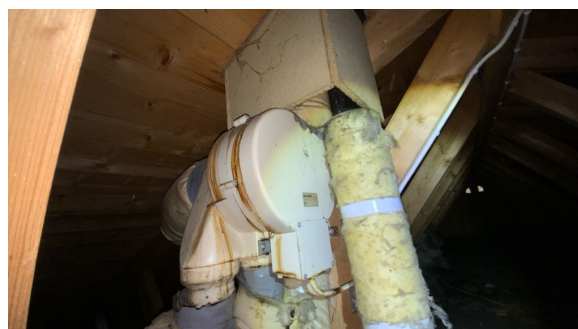
- Det er påvist mangelfull ventilasjon på ett eller flere rom i boligen.

- Det bør etableres veggventiler/vindusventiler i alle oppholdsrom som ikke har det.

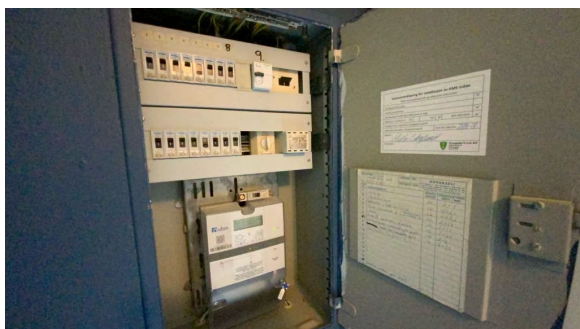
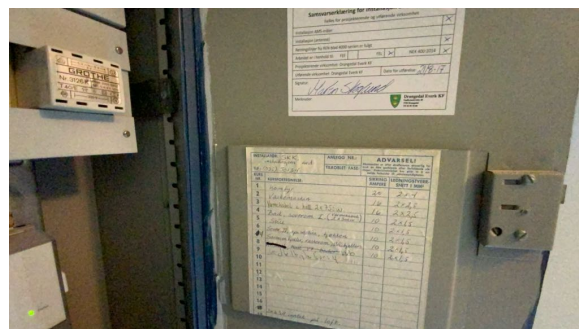
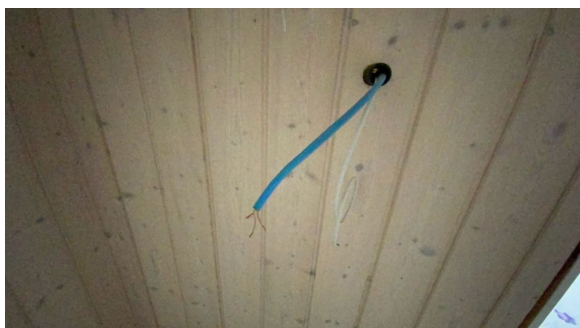
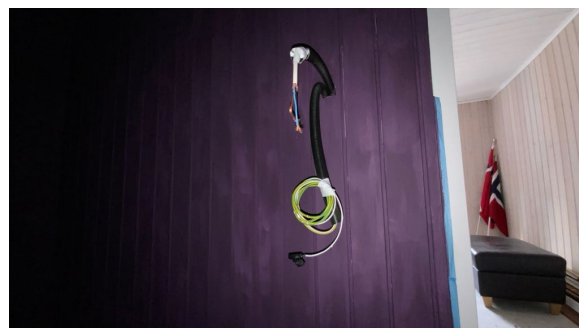
## Elektrisk anlegg

Ja Det anbefales utvidet kontroll av det elektriske anlegget på grunn av at det har mangelfull dokumentasjon og ingen kjent kontroll de siste fem år.

Kostnadsestimat gjelder utvidet el-kontroll (Gjerne en 405-2-3 undersøkelse). Ytterligere kostnader fra eventuelle feil og avvik kan påløpe.

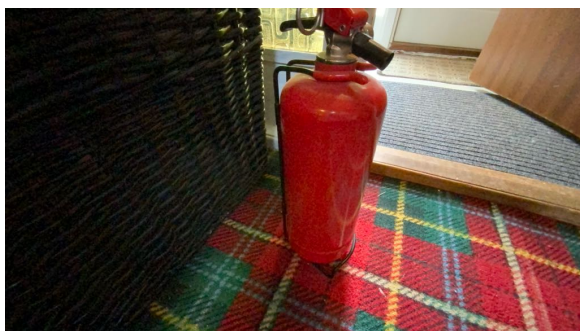
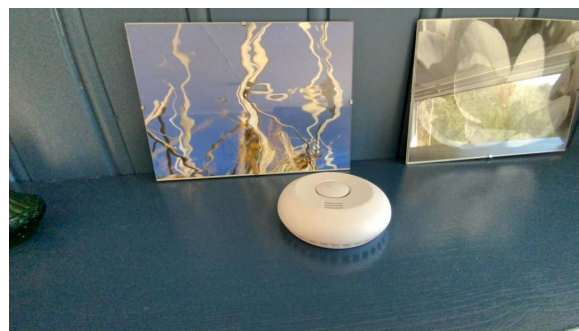
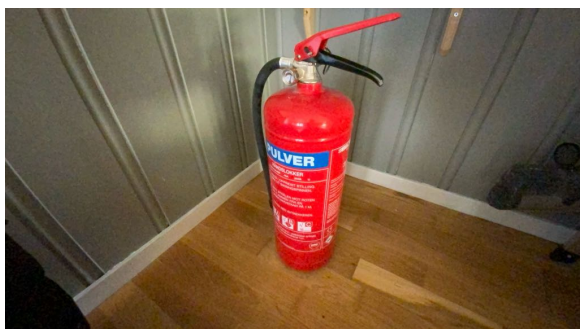
## Branntekniske forhold

1. Er det mangler for brannslukningsutstyr i boligen iht. forskriftskrav på søknadstidspunktet, men minst Byggeforskrift 1985?  
**Nei**
2. Er det skader på brannslukningsutstyr eller er apparatet eldre enn 10 år?  
**Nei 2kg og et 6kg pulverapparat fra henholdsvis 2019 og 2020.**
3. Er det mangler på røykvarsler i boligen iht. forskriftskrav på søknadstidspunktet, men minst Byggeforskrift 1985?  
**Ja Det mangler røykvarsler i underetasjen, og røykvarsler i 1. Etg er på befaringsdagen nede og piper grunnet lavt batterinivå.**
4. Er det skader på røykvarslere?  
**Ukjent Det må byttes batteri på eksisterende røykvarsler.**

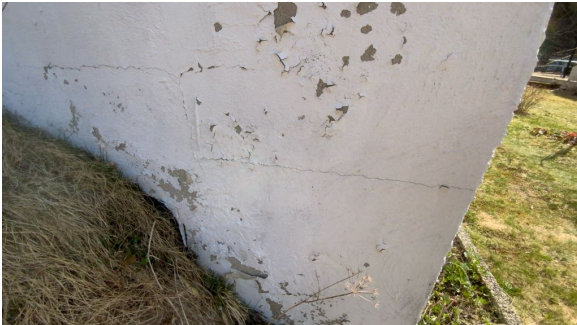
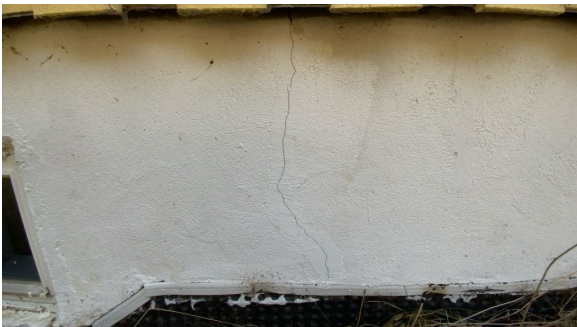
- Grunnmuren har sprekkdannelser.

- Lokal utbedring må utføres.
