## Innholdsrik enebolig uten boplikt - usjenert beliggende i landlige omgivelser!

Aktiv eiendomsmegling har gleden av å presentere Nedredalsveien 13!

# Tilstandsrapport

Befaringsdato: 09.04.2025

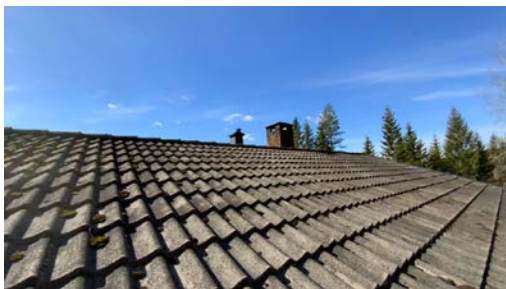
- Tidspunkt for utskiftning av takteking nærmer seg.
- Tidspunkt for utskiftning av undertak nærmer seg.

Mosen må fjernes.

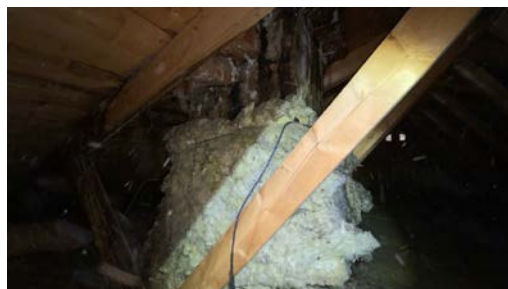
- Det må gjøres nærmere undersøkelser.

Overvåk tilstanden jevnlig.

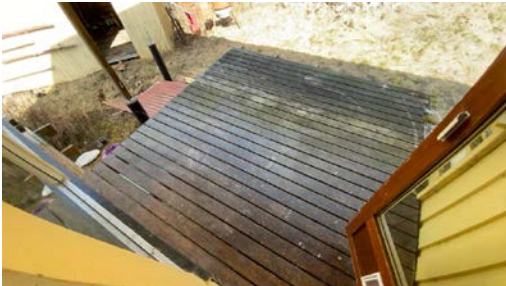
Terrasse på ca 7m2

- Vinduer - 2: Vinduene har råteskader. Vinduene i utbygg har påvist mindre råteskader i bunn, spesielt i hjørnene
- Terrasse: Det er ikke montert rekkverk. Det er påvist fukt-/råteskader i konstruksjonen. Det er store skader på terrassen. Både terrassebord og konstruksjon har større råteskader.

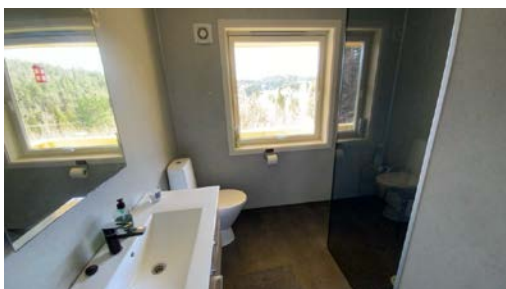
### 1. ETASJE > BAD

#### TG 2 Overflater vegger og himling

- Det er tegn på fuktskader nederst på våtromsplater.

- Det må foretas utbedring av skadede plater.

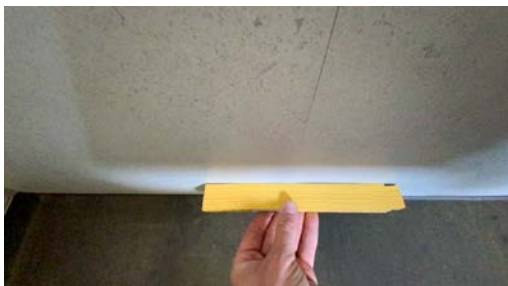
## 1. ETASJE > BAD

### TG 1 Overflater Gulv

### TG 1 Sluk, membran og tettesjikt

Det er plastsluk og synlig vinylbelegg som tettesjikt.

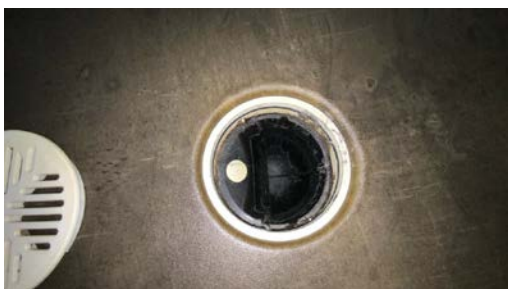
## 1. ETASJE > BAD

### TG 1 Sanitærutstyr og innredning

Rommet har innredning med nedfelt servant,toalett og dusjvegger/hjørne.

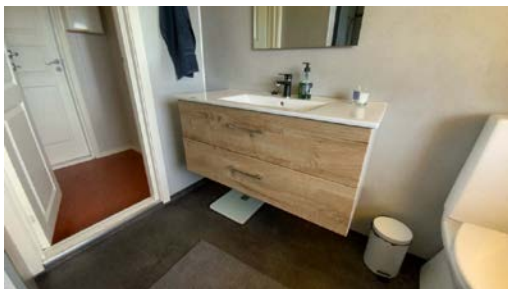
## 1. ETASJE > BAD

### TG 2 Ventilasjon

- Det bør etableres tilfredsstillende tilluft til våtrom f.eks. luftespalte ved dør e.l.

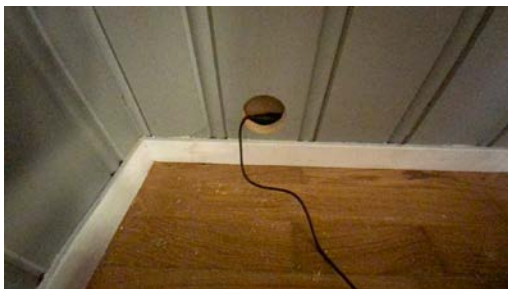
## KJØKKEN

Løs og noe skadet sokkelist.

Det bør gjøres utbedringer av sokkelisten.

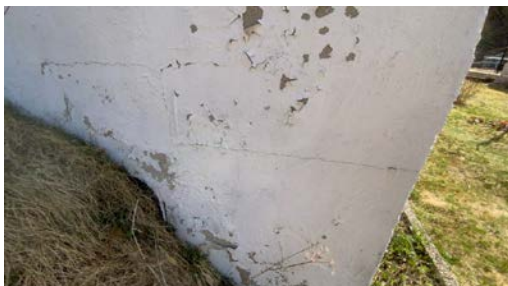
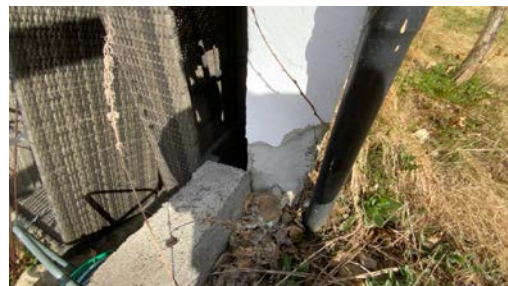
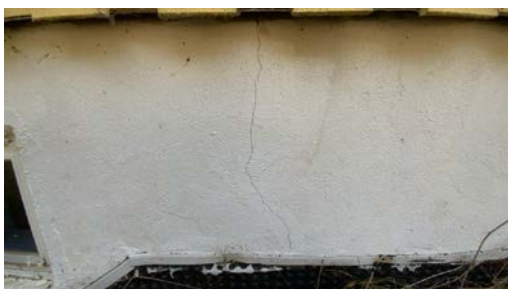
## TG 3 Forstøtningsmurer

Forstøtningsmur av lettklinkerblokker.

- Det er påvist større sprekker og/eller skjevheter i muren.
- Det mangler rekkverk/annen sikring på forstøtningsmuren(e) ut ifra dagens krav.

- Forstøtningsmuren må rives og ny mur bygges.

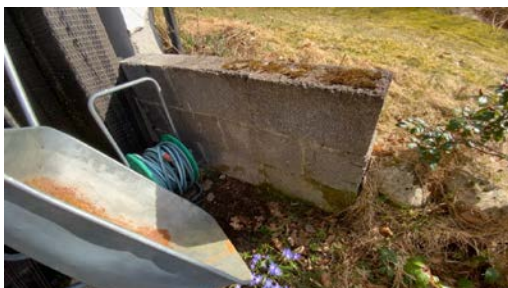
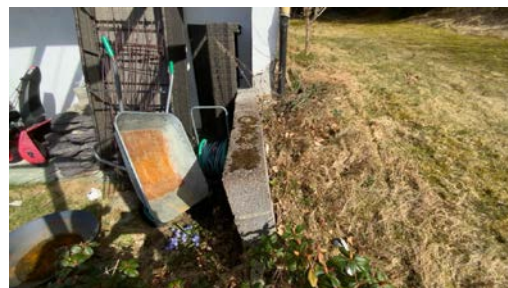
## TG 2 Terrengforhold
