Kregen 61, 4308 SANDNES

**Sjarmerende hytte med fin tomt!  
Hagestue og anneks | Parkering på  
eiendom | Vann og avløp**

| Tilstandsrapport ..... | 33 |

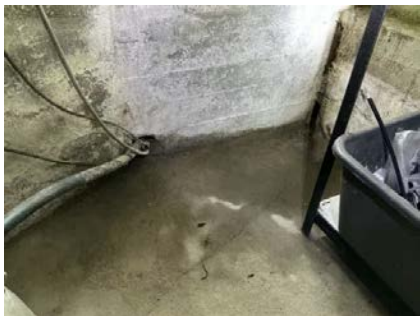
### 6.1 Drenering

Grunnmurs-plast, som bidrar til å beskytte mot fukt, ble først vanlig brukt på 1970-tallet. Siden bygningen er eldre, mangler denne grunnmurs-plast. Dreneringen er så gammel at funksjonen er usikker. Normal levetid for drenering er ca. 30 år. Synlig vann-innsig og vann på gulv i kjeller.

Inspeksjonen avdekket at terrenget stedvis heller inn mot boligen TG 3. Dette er en uheldig situasjon som kan føre til: Økt belastning på den utvendige dreneringen. Risiko for fukt-gjennomtrengning i grunnmuren. Overflatevann fra tak er tilkoblet avløp med rør i bakke. Overflatevann fra annekset går til bakke.

Vanninnsig/vann på gulv i kjeller.

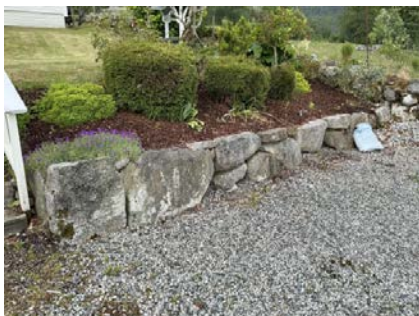
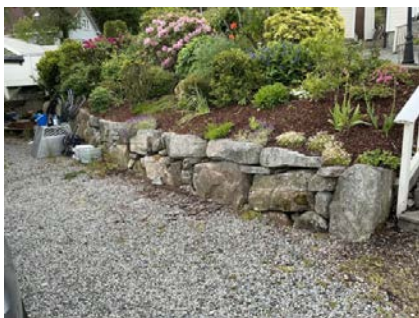
## 6.3 Støttemur

Støttemur oppført i naturstein.

For å avdekke tilstand må det foretas kontroll av forstøtningsmur over tid og eventuell utbedring foretas. På grunn av jordtrykk/tele-belastning må det påregnes skjevheter eller stener løsner. Lokale tiltak må påregnes.

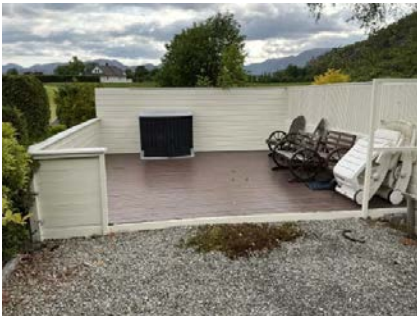
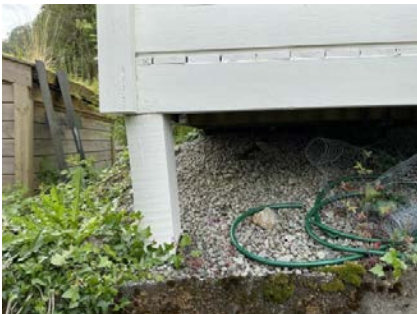
## 6.5 Balkong, terrasse, platting: Terrasse/platting nedre del.

Terrassen har høydeforskjell på ca. 4 cm og enkelte terrassebord har fukt- eller råteskader.

| Terrasse/platting på bakke bygget i trekonstruksjoner med utvendig adkomst. | |

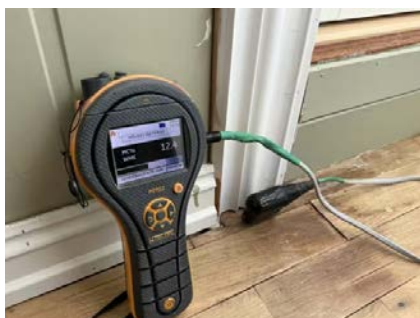
Sprekk på dørblad til inngangsdør.

Ved fukt-søk er det ikke registrert unormale verdier.

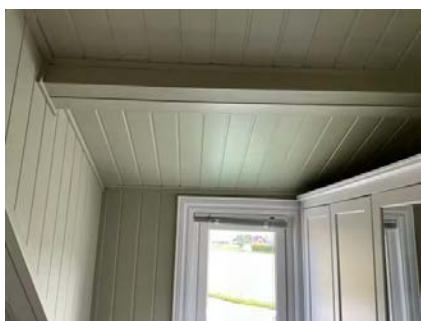
## 6.11 Takkonstruksjon

Enkel takkonstruksjon med åser bygget etter byggemåte fra byggeår.

Inspeksjon og vurdering av takkonstruksjonen anbefales når forholdene gjør det mulig. Det vil ikke være unormalt med borebille/morr i boliger av denne alder.

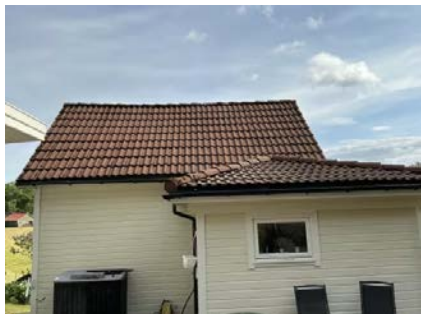
## 6.12 Takteking

Beslag/bly mellom tekking og vegg er ikke fagmessig satt opp og tetting er usikker.

Montere snø-fangere på tak kan vurderes.

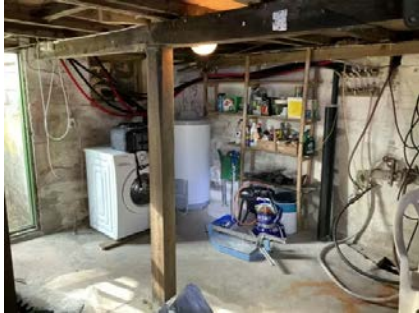
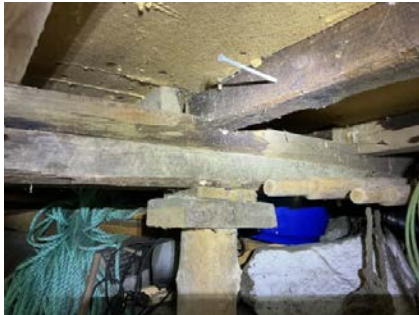
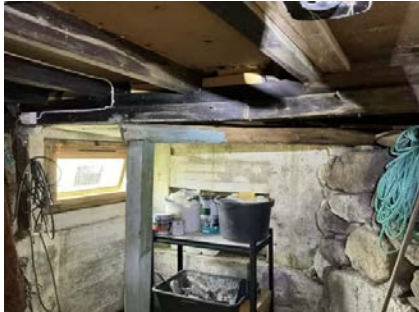
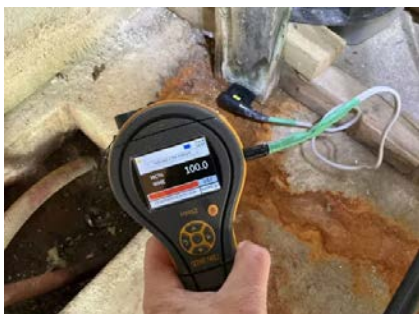
## 6.14 Etasjeskille og gulv på grunn

Trebjelkelag, Støpt gulv på grunn

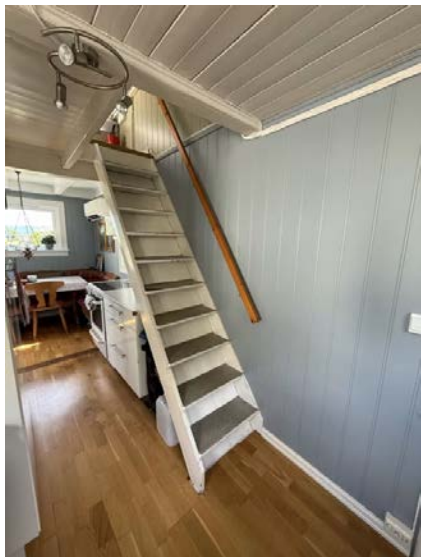
## 6.17 Trapp

Trapp med tette trinn bygget i trekonstruksjoner.

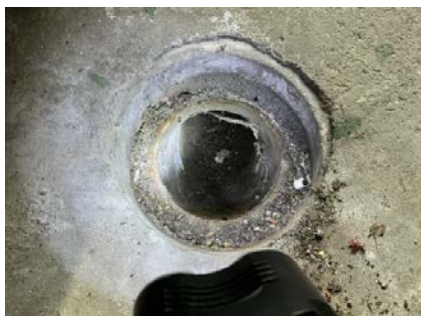
## 6.18 Avløpsrør

Plast, Støpejern

Det er ikke påvist noen stake-luke i boenheten. Staking kan utføres via sluk eller andre installasjoner med avløp. Avløpsanlegg som er fra byggeåret, og nådd en alder som tilsier at skader/lekkasjer kan oppstå. Avløpsrør og sluk i støpejern. Forventet levetid 15 - 75 år. Anbefalt brukstid 50 år. Forventet levetid plast og kobberør 25 - 75 år. Avløp går til bekk.

Det anbefales at alle vannlåser etter-trekkes og kontrolleres jevnlig. Avløp går til bekk. Forhold må kontrolleres nærmere.

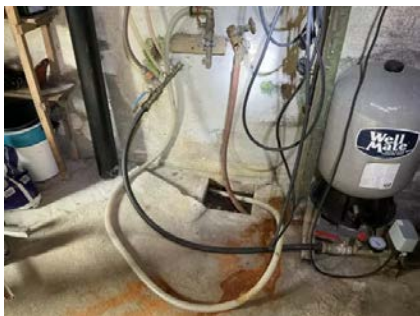
## 6.19 Vannledninger

Vannledninger henger løst.

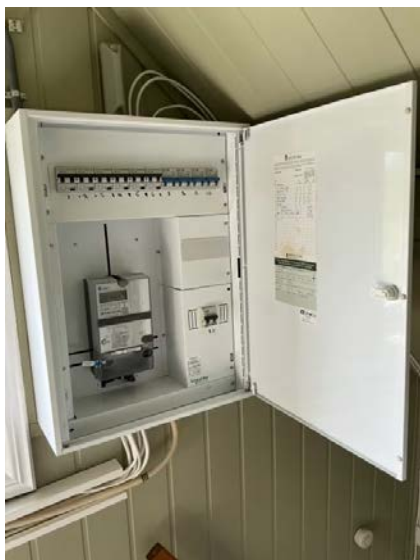
## 6.20 Elektrisk

Sikringsskap står på loft.

Med bakgrunn i de registrerte avvik bør det gjennomføres en utvidet el-kontroll av en kvalifisert elektrofaglig person.

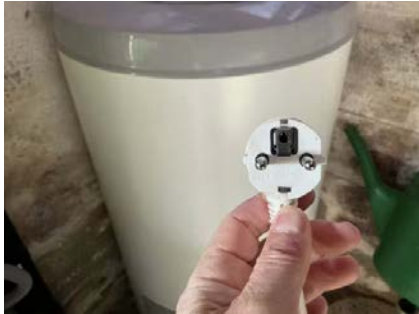
## 6.22 Varmtvannsbereder

Kjeller.

Varmtvannsbereder står i rom med sluk og eventuelt lekkasjevann vil renne til sluk. Teknisk levetid bereder i rustfritt stål 15 - 30 år. Anbefalt brukstid 20 år.

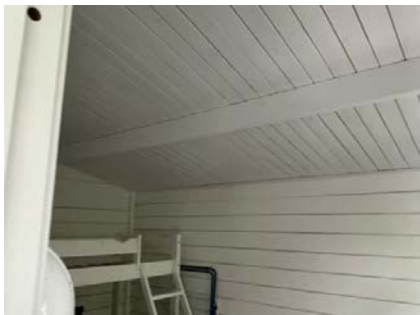
## 6.25 Øvrig: Anneks.

Anneks bygget på blokker mot grunn uten støpt fundament. Vegger med bindingsverk i trekonstruksjoner som utvendig er kledd med trepanel. Saltak tekket med shingel.

Begroing. Mose og lav fjernes uten å skade tekking. Intervall 5 – 15 år. Årlig kontroll av taktekking og og halvårlig rensk av nedløpsrør anbefales. Alder på tekking er ukjent og rest-levetid er usikker. Pappet tak har en forventet levetid på 10 – 25 år. Utvendige beslag 15 – 35 år.

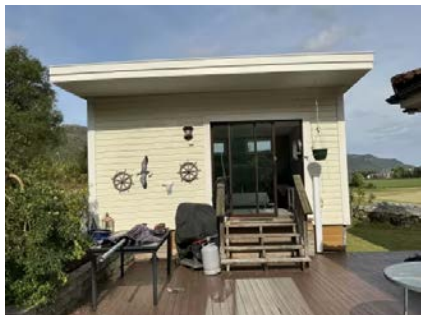
## 6.26 Øvrig: Anneks ved inngang.

Annekset bygget med bjelkelag/stubbe-gulv og kryperom under. Vegger med bindingsverk i trekonstruksjoner som utvendig er kledd med trepanel. Pulttak tekket med papp. Vindu med enkelt glass. Eldre skyvedør med aluminium. Skyvedør er ikke fagmessig satt inn. Aneks er innredet med laminat på gulv. Malt vegg og tak.
