Tilstandsrapport

📍 Waldemar Thranes gate 71 B, 0175 OSLO

Befaringsdato: 14.08.2024

Rapportdato: 21.08.2024

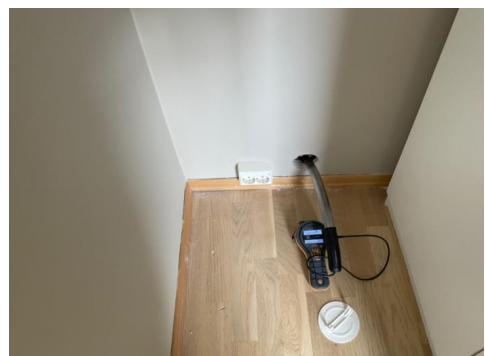
! TG 1 Tilliggende konstruksjoner våtrom

Hulltaking er foretatt uten å påvise unormale forhold. Hulltaking er foretatt i soverom.

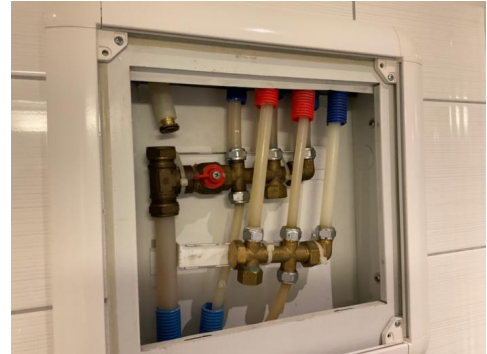
TG 1 Vannledninger

Innvendige vannledninger er av plast (rør i rør). Det er besiktiget i rørskap.

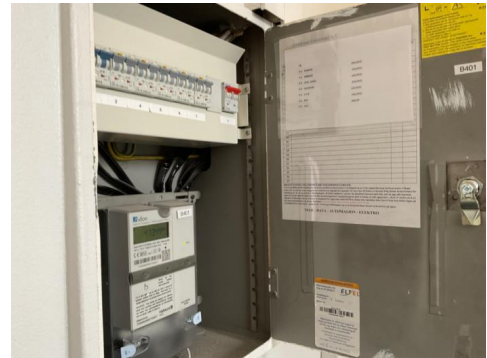
12. Foreta en helhetsvurdering av det elektriske anlegget, dets alder, allmenne tilstand og fare for liv og helse. Bør det elektriske anlegget ha en utvidet el-kontroll?

Ja Det anbefales at anlegget kontrolleres av autorisert foretak.
