# Tilstandsrapport

📍 Postveien 4 D, 3970 LANGESUND

# gnr. 29, bnr. 72

Befaringsdato: 24.01.2024

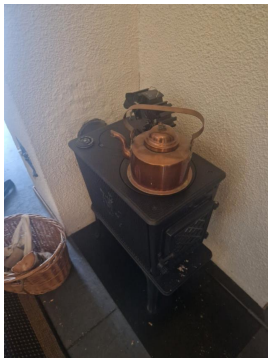
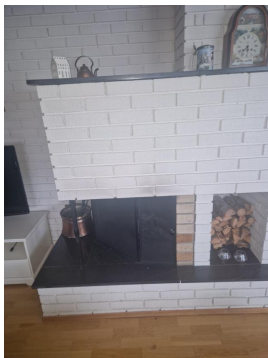
Pipen er oppført i lettklinker elementer. Det er etablert vedovn i gang underetg. Peis med innstas etablert i stue. Feieluke er etablert i underetg. Innvendig pipeløp er ikke besiktiget, for innvendig besiktigelse må feiervesen kontaktes. Avstand fra peisovn til brennbar materiale vurderes å være forskriftsmessig.

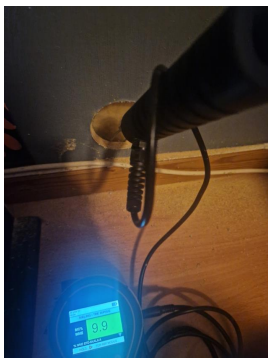
## TG 1 Rom Under Terreng

Rom under terreng med tilfylte masser består av bad, bod og soverom. Gulv tekket med laminat og belegg. Panel og fritt eksponert murverk på veggflater. Hulltagning foretatt i soverom med tilfylte masser. Ingen unormale fuktverdier ble målt.

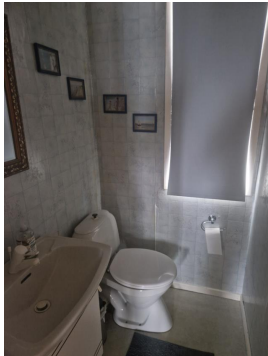
Toalettrom har etablert gulvmontert toalett og innredning med servant. Ventilasjon består av ventil i himling.
