# Tilstandsrapport

Fritidsbolig

Saudavegen 2875, 5583 VIKEDAL

Befaringsdato: 23.05.2025

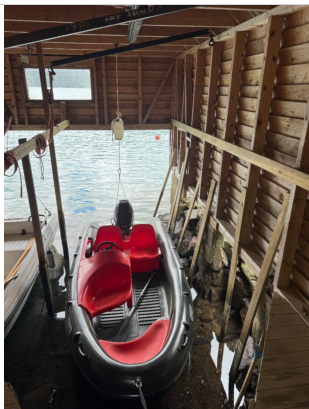
Det har liggende trekledning og Aluminiumsplater på taket.

Bygget er ikke tilstandsvurdert ihht Forskrift til avhendingslova og NS3600. Dette er kun en enkel beskrivelse.
