# Tilstandsrapport

Fritidsbolig

SAUDA kommune

gnr. 18, bnr. 276

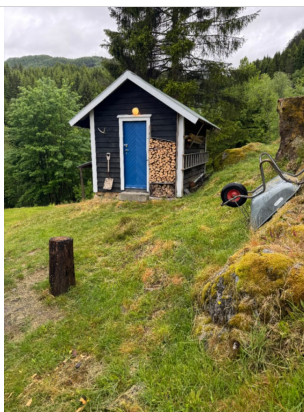
Uthus i enkel standard med liggende trekledning og stålplater.

Bygget er ikke tilstandsvurdert ihht Forskrift til avhendingslova og NS3600. Dette er kun en enkel beskrivelse.
