# Tilstandsrapport

Enebolig

Steinbekkveien 11 B, 1464 FJELLHAMAR

Befaringsdato: 21.05.2025

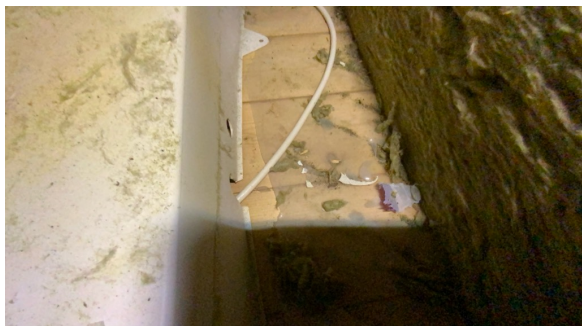
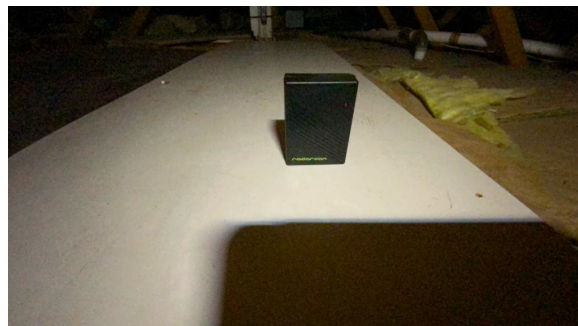
Det var ingen klare tegn til kondensskader på kaldtloft befaringsdagen og derfor ingen tegn til skade. Det gjøres oppmerksom på at det er viktig at det er god lufting i konstruksjonen og derfor anbefales det ytterligere noe mer luftespalte ut mot raft der det er delvis tett for å unngå kondens i konstruksjonen. Dampsperre på eldre hus er ikke med dagens tetthet og varmluft kan ofte sige opp på kaldtloftet og kondens kan skapes. Derfor er det viktig med god lufting av konstruksjonen. Musperre på eldre konstruksjoner må etableres med netting eller lignende for å unngå mus på loft.

Det er etavlert radarenhet som kan skremme vekk mus via lyd.

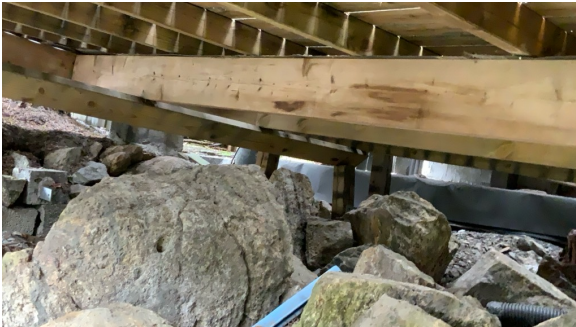
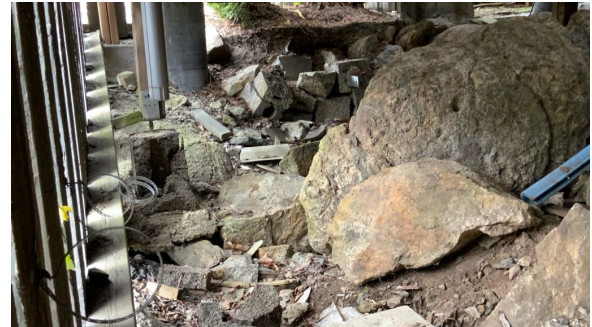
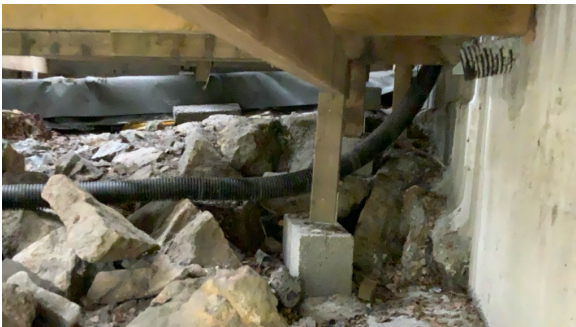
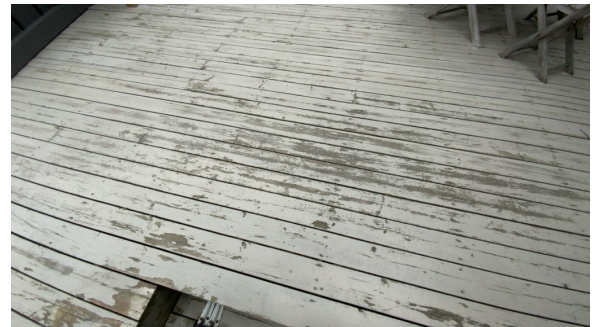
- Det må foretas tiltak for å lukke avviket.
- Det er ikke krav om utbedring av rekkverkshøyde opp til dagens forskriftskrav.

Bærende konstruksjonsdeler og vedlikehold må utføres slik at konstruksjonen har tilfredsstillende bæreevne og beskyttelse mot vær over tid.

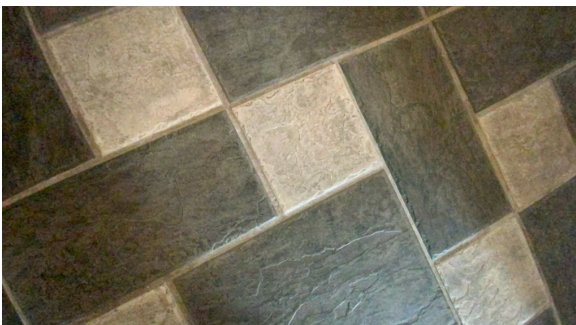
Det er ingen konsekvens da parkett vurderes å ha tiltenkt funksjon. Parkett må repareres med reparasjonsvoks lokalt, slipes eller byttes for å lukke avviket. Fliser vurderes å ha tiltenkt funksjon inntil disse løsner fra gulvunderlaget.

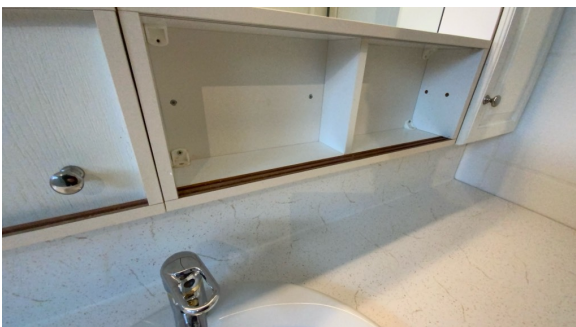
Innredningen vurderes å ha tiltenkt funksjon utover at det mangler 2 skydører.

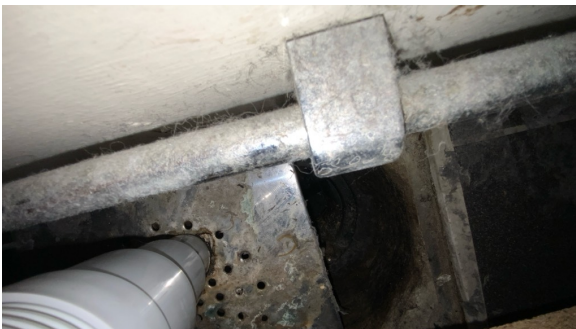
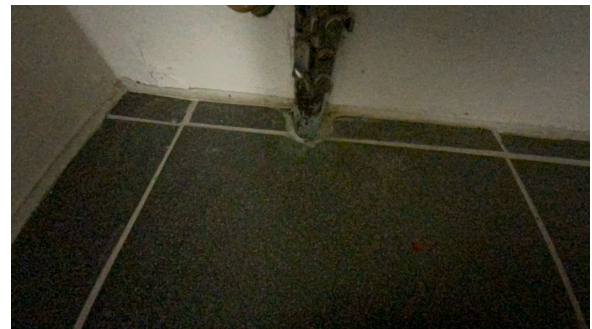
- Det må innhentes dokumentasjon. Manglende membran/tettesjikt medfører risiko for lekkasjer og fukt i konstruksjonen.
- Det er viktig å merke seg at levetiden til en membran varierer basert på kvalitet, installasjon og bruk. Eldre membraner kan bli sprø og sprekke opp, noe som fører til at de mister sin vanntettende funksjon. Dette kan resultere i vannlekkasjer gjennom vegger og gulv og fuktskader.

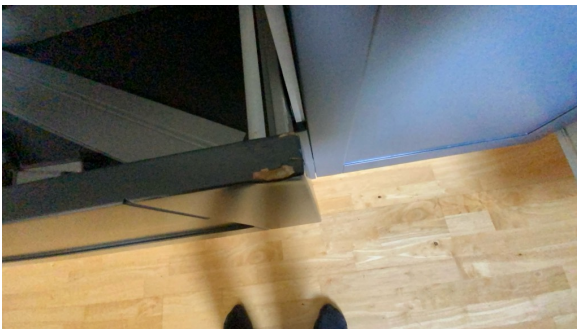
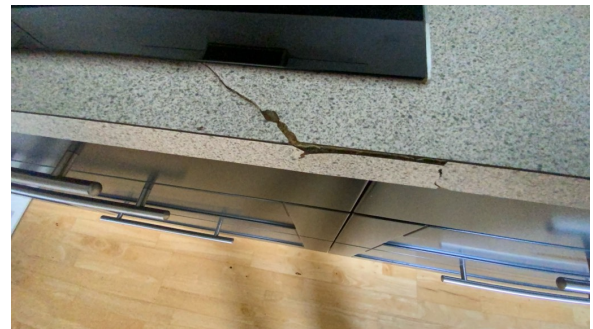
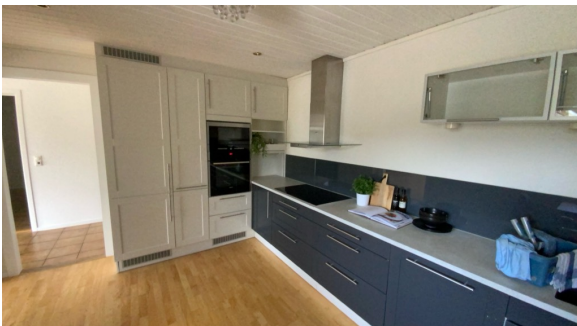
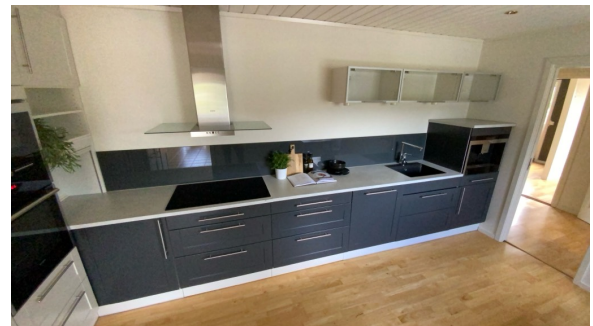
Det er ingen konsekvens ut fra funksjon. Dører må males eller skiftes og benkeplate må skiftes for å lukke avviket.

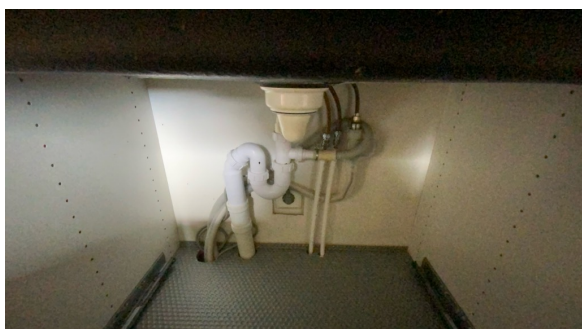
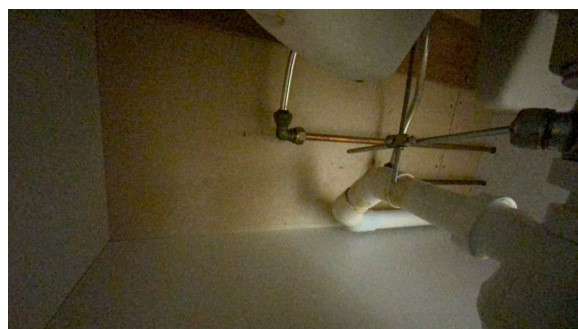
- Det er ikke behov for utbedringstiltak siden anlegget fungerer i dag, men ut ifra alder kan skader plutselig oppstå på eldre anlegg.
- I forbindelse med oppgradering av våtrom vil det være naturlig med utskiftning av rør.

Vannlekkasjer på eldre rør er vanlig spesielt rundt koblinger. Rørøpplegg i kobber og virket tilfredsstillende på befaringsdagen. Mesteparten av anlegget ser ut til å være fra byggeår. På generelt grunnlag er dette rør

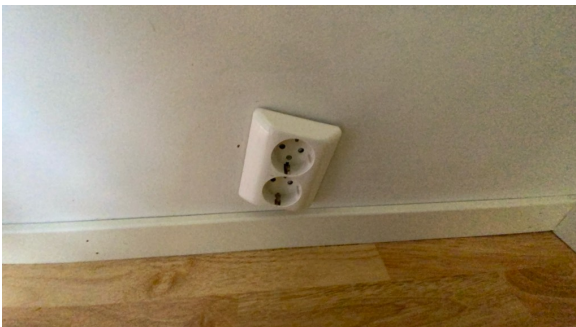
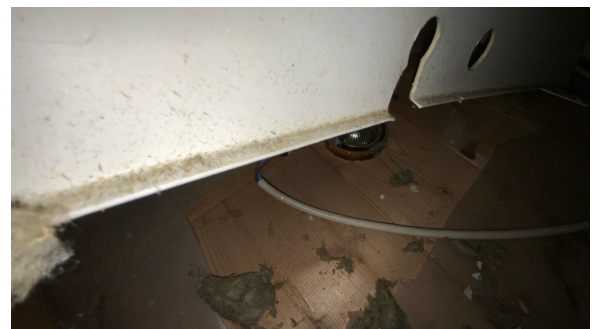
Det anbefales alltid en gjennomgang av anlegget med tanke på anleggets alder og det ikke foreligger kunnskap om anlegget. Med bakgrunn i NS3600 kreves det utført el-kontroll av fagperson for å få TG1 på anlegget. TG2 gis som følge av manglende dokumentasjon/manglende el-kontroll.

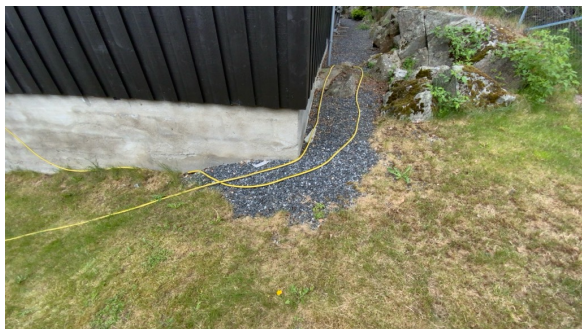
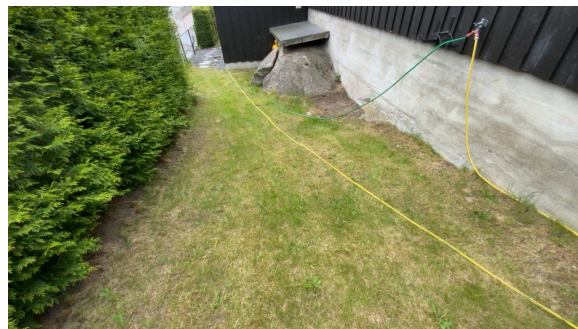
Det bør foretas justeringer der tomt heller mot huset for å unngå unødig fuktbelastning mot grunnmur og krypkjeller.

- Det bør foretas terrengjusteringer.
