Steinbekkveien 11B, 1464 FJELLHAMAR

**Enebolig på ett plan med super  
utsikt og fine uteplasser |  
Moderniseringsbehov |  
Dobbelgarasje**

| Tilstandsrapport ..... | 48 |

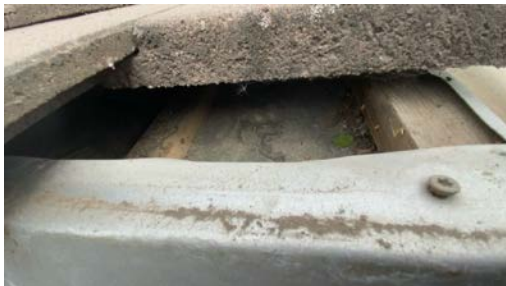
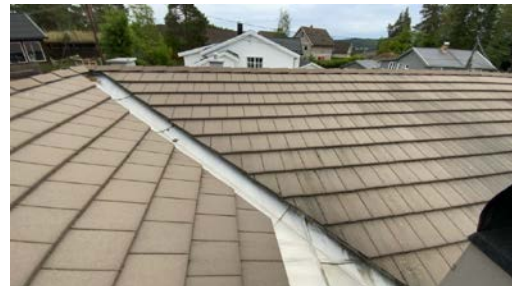
### TG 3 Nedløp og beslag

Nedløp og beslag av metall

Etablere utkastere. Uten utkastere kan vann fra taket renne direkte ned langs bygningens fasade, noe som kan føre til fukt- og vannskader på vegger og fundament. Snøfanger er et viktig grep for å redusere risikoen for snøras fra taket, og skader som følge av dette

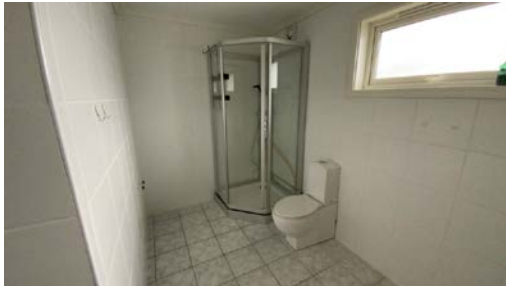
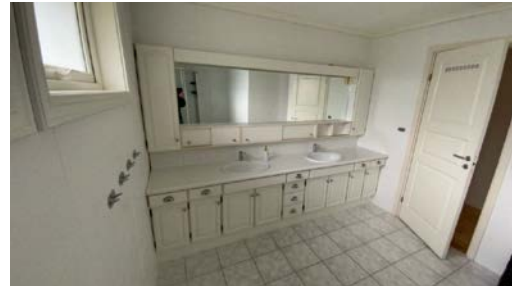
## 1. ETASJE > BAD

### TG 2 Overflater vegger og himling

Det er ikke synlig tilfrsstillende tetting i våt sone. Dette kan medføre fuktskade over tid hvis kabinett fjernes eller kondensering på vannrøret.

- Det er påvist at høydeforskjell fra topp slukrist til gulv/synlig topp membran ved dørterskel er mindre enn 25 mm.
- Det er påvist at noen fliser har bom (hulrom under).
- Det er påvist avvik i fallforhold til sluk i forhold til krav i forskrift på byggetidspunktet.

- Det er påvist mangelfull/feil utførelse rundt rørgjennomføringer e.l. som gir fare for fukt i konstruksjonen i våtsone.
- Det er rundt sluk påvist en ikke-fagmessig utførelse av membran/tettesjikt/klemring.
- Mer enn halvparten av forventet brukstid er passert på membranløsningen.

- Konsekvensene av ikke-fagmessig utførelse rundt sluk og klemring på våtrom kan medføre lekkasjer og fuktskader.
- Konsekvensen er at det kan oppstå fuktskader i konstruksjonen bak overflatematerialet. Vann kan trenge inn gjennom utette rørgjennomføringer og forårsake fuktskader ved fukttilførsel gjennom enten bruksvann eller lekkasjevann.
- Sluket må sjekkes og rengjøres jevnlig.

Det er avgjørende at det dusjes i kabinett nedtanke på nemvte avvik og usikkerhet rundt membran i vegger og gulv, samt rundt sluk.

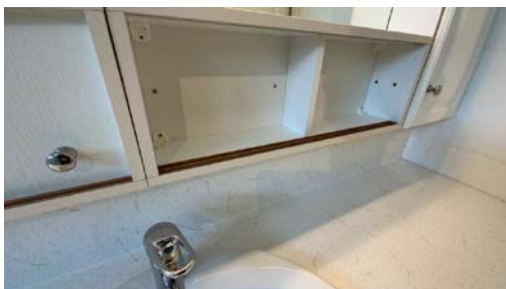
## 1. ETASJE > BAD

### **TG 1** Ventilasjon

- Den valgte konstruksjonsutforming gir økt fare for skader.

- Det er ikke behov for utbedringstiltak, men bør jevnlig observeres for å registrere utvikling.

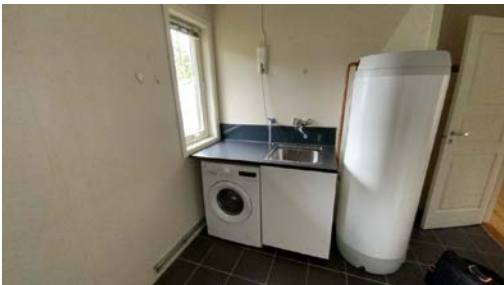
## 1. ETASJE > VASKEROM

### TG 1 Overflater vegger og himling

- Det er påvist at høydeforskjell fra topp slukrist til gulv/synlig topp membran ved dørterskel er mindre enn 25 mm.
- Det er påvist at noen fliser har bom (hulrom under).
- Det er påvist avvik i fallforhold til sluk i forhold til krav i forskrift på byggetidspunktet.

- Selv om bom eller hull lyd ikke alltid er et umiddelbart problem, bør det overvåkes nøye for eventuell utvikling i sprekker i flisfuger e.l., oppstår dette må en foreta tiltak for å begrense utviklingen.
- Et bad med manglende/reduert fall til sluk blir mindre funksjonelt og sikkert for brukeren. Dette kan medføre stående vann på gulvet, vann som ikke ledes effektivt til sluket, økt risiko for at vann renner ut av rommet og redusert sklisikkerhet på gulvet.

- Det må innhentes dokumentasjon. Manglende membran/tettesjikt medfører risiko for lekkasjer og fukt i konstruksjonen.
- Det er viktig å merke seg at levetiden til en membran varierer basert på kvalitet, installasjon og bruk. Eldre membraner kan bli sprø og sprekke opp, noe som fører til at de mister sin vanntettende funksjon. Dette kan resultere i vannlekkasjer gjennom vegger og gulv og fuktskader.

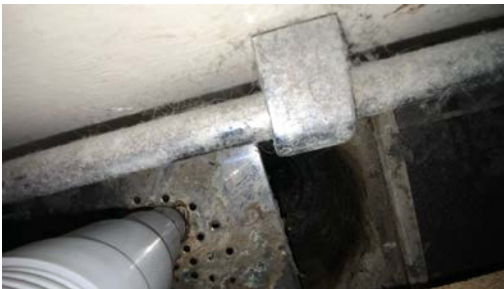
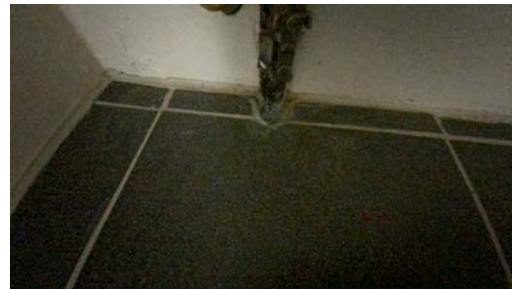
## 1. ETASJE > VASKEROM

### Sanitærutstyr og innredning

- Den valgte konstruksjonsutforming gir økt fare for skader.

- De påviste skader må utbedres.

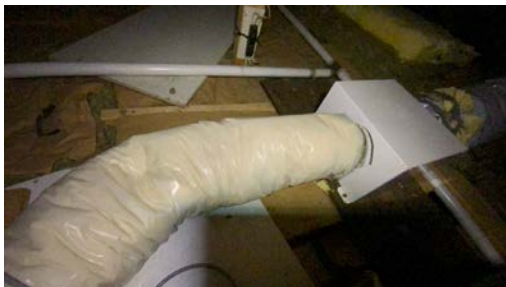
Ventilasjonsrør er klemt og har derfor begrenset gjennomlufting.

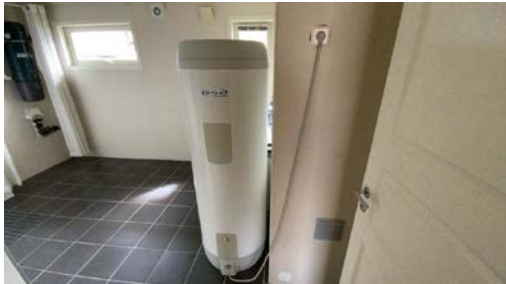
## TG 1U Andre installasjoner

Det er etablert varmekabler i gulv for oppvarming. Kabler er ikke funksjonstestet. Det opplyst av forrige eier at varmekabler har delvis effekt. Se øvrig vurdering av det elektriske. Nærmere undersøkelser anbefales.
