# Tilstandsrapport

Enebolig

Steinbekkveien 11 B, 1464 FJELLHAMAR

Befaringsdato: 09.02.2026

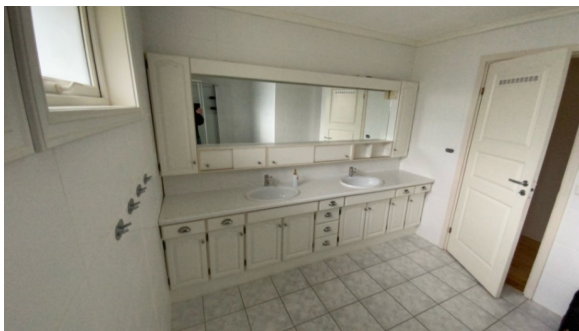
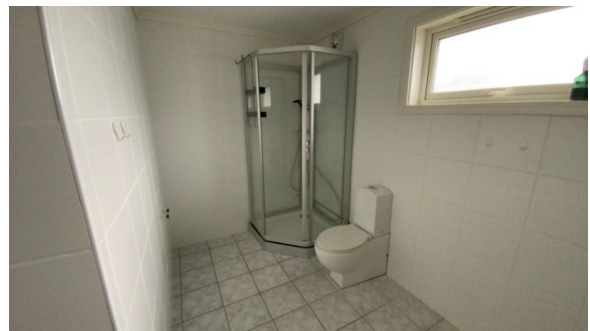
### 1.ETASJE > BAD

Aktuell byggeforskrift er tekniske forskrifter i perioden 1997-2010. Dokumentasjon: ingen dokumentasjon. Det ble i 2021 lagt flis-på-flis på vegger

## TG 2 Overflater vegger og himling

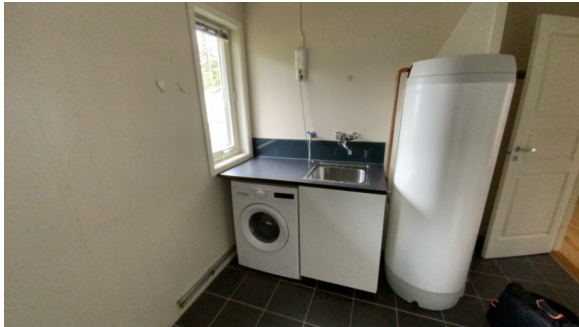
## 1.ETASJE > VASKEROM

### TG 1 Overflater vegger og himling

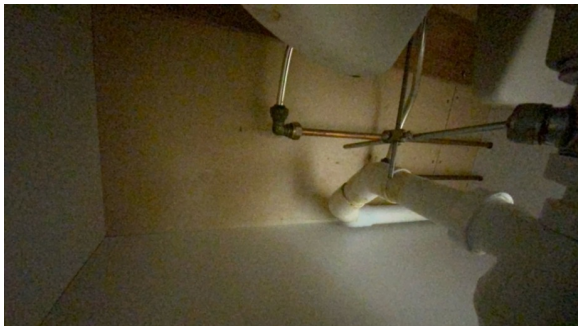
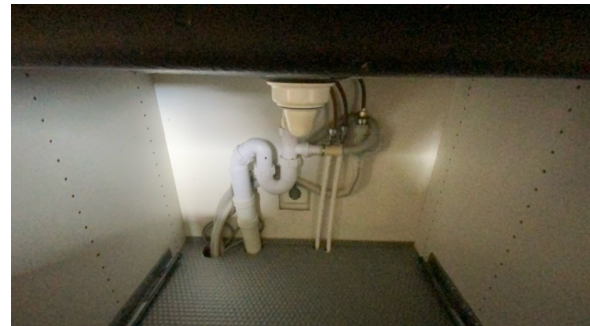
Vannrør av kobber med høy alder bør følges opp jevnlig, og det anbefales å vurdere utskiftning i forbindelse med oppgradering av våtrom eller ved tegn til lekkasje. Konsekvensen av å ikke utbedre er økt risiko for vannlekkasjer, spesielt rundt koblinger, noe som kan føre til omfattende følgeskader på bygningskonstruksjonen.

- I forbindelse med oppgradering av våtrom vil det være naturlig med utskiftning av rør.
