# Sørskogbygdvegen 1099 2412 SØRSKOGBYGDA

## Tilstandsrapport Eierskifte

Boligtype: Enebolig

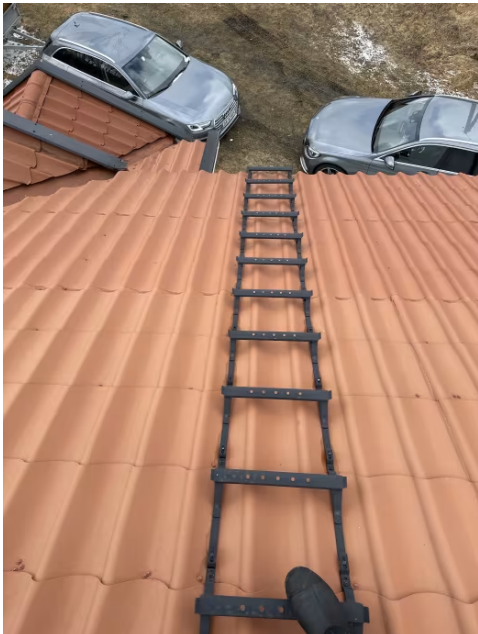
## 6.11 Utstyr på tak

Er det krav til snøfanger?	Ja
Er det manglende og/eller feil/skader på snøfanger?	Ja
Er det krav til stige for adkomst feier?	Ja
Er det manglende stige/adkomst for feier og eller skader på stige?	Nei
<b>Oppsummering av utstyr på tak</b>	<b>TG-3</b>
Det er ikke etablert noen snøfanger på taket.	
Snøfanger må etableres for god personsikkerhet.	
<b>Utbedringskostnader</b>	<b>10 000 - 50 000</b>

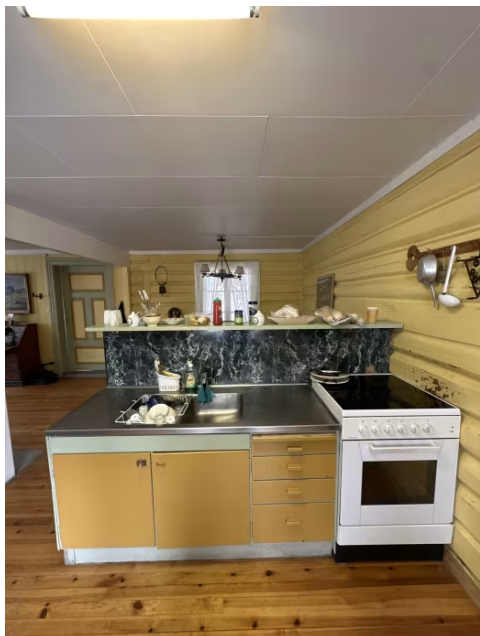
## 6.14 Kjøkken

Viser kjøkkeninnredning og komfyr.

Det er påvist skader på overflater/kjøkkeninnredning utover normal slitasjegrad.

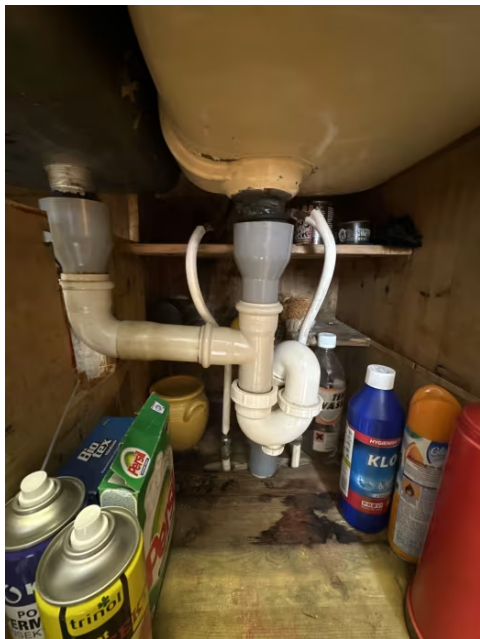
Viser vann og avløpsinstallasjoner under kum.

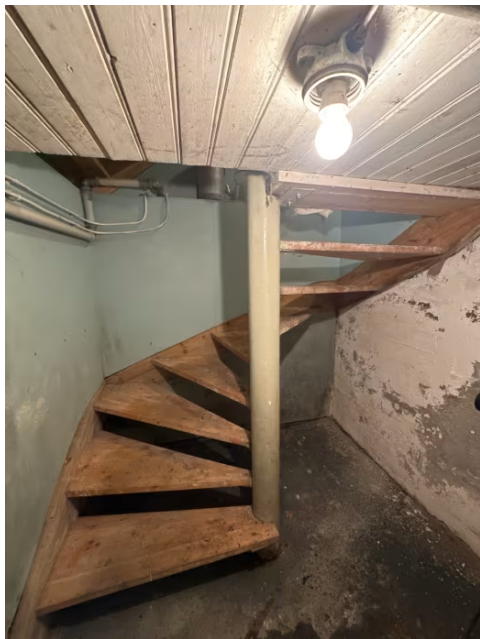
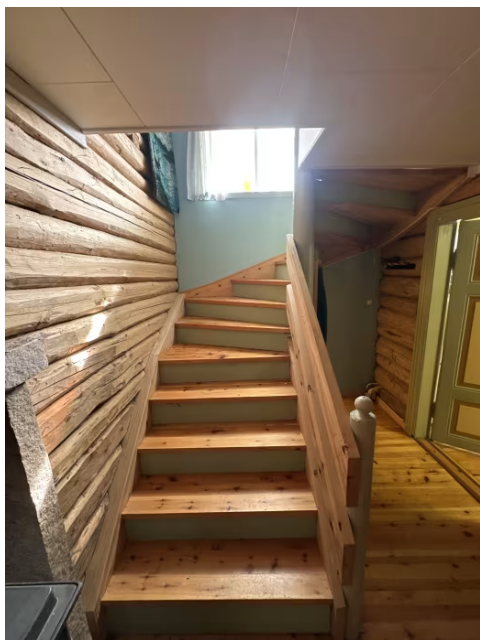
## 6.16 Trapp

Innvendig trapp mellom 1 og 2.etasje er en lukket tretrapp. Rekkverk, håndløper og trinn i treverk.

Det registreres fuktskjolder i deler av kjellertrapp pga fuktopptrekk fra kjellergulv / grunnmur.

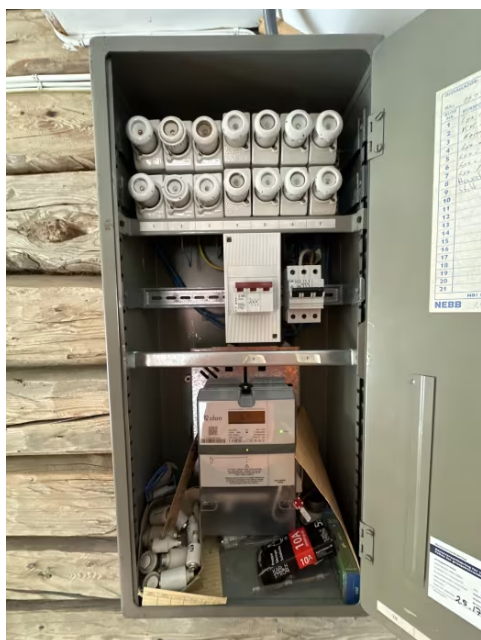
## 6.19 Elektrisk

Viser sikringskap plassert i 2.etasje

Det er misfarging / termiske skader på komponenter som indikerer varmgang.

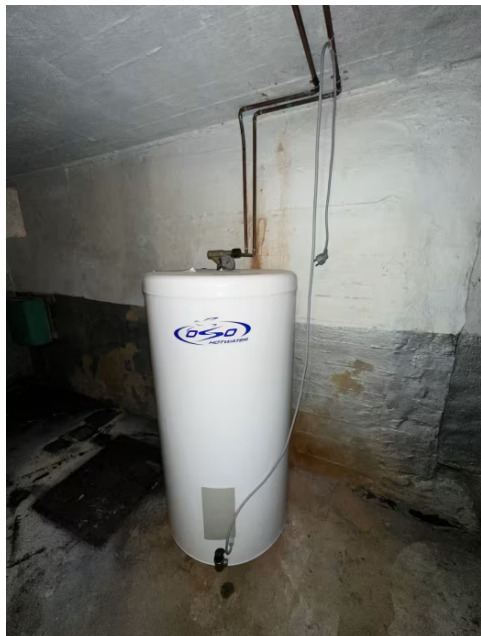
## 6.20 Varmtvannsbereder

Viser varmtvannsbereder plassert i kjeller.

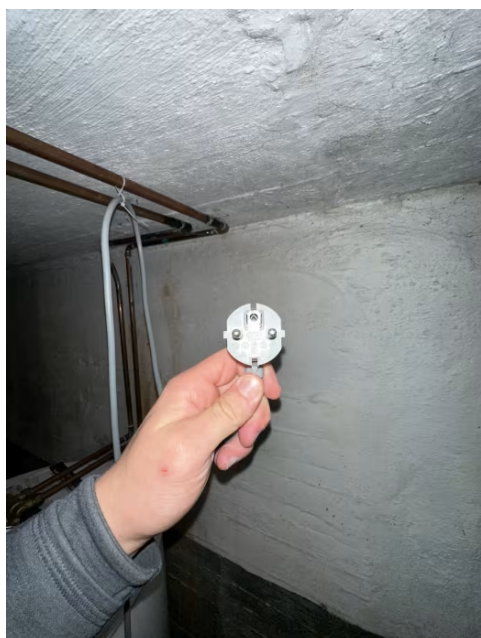
Bereder tilkoblet veggstikk. Ingen tegn til varmgang ved støpsel.
