Sørskogbygdvegen 1099, 2412 SØRSKOGBYGDA

Gårdsbruk på ca. 1 910 daa som består av skog og jord. Eldre enebolig, låve, fjøs, grisehus, bakstehus og stabbur.

Nøkkelinformasjon

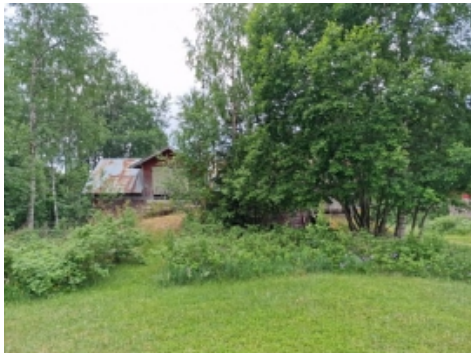
Beskrivelse av Låve

Låve, opplyst bygning fra ca 1900. Låvebygg i 2 etasjer med kjørebro og diverse lagerrom. Bygning med omfattende skader. Bygningen anses uten verdi.

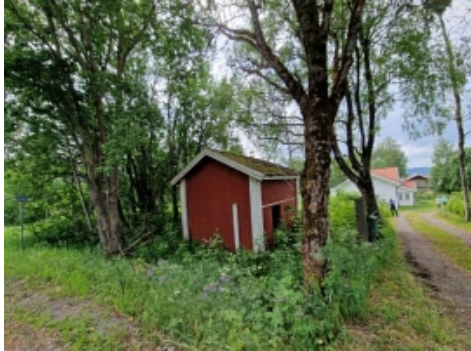
Beskrivelse av Stabbur

Bygning med grunnplan ca 20 m2 BTA i 2 etasjer. Byggeår antas til ca 1850. Inneholder lagringsrom. Overbygget inngangsparti. Fundamentert på pilarpunkter. Yttervegger i laftetømmer. Etasjeskillere og stubbeloft med uisolerte trebjelkelag. Tregulv. Bratt tretrapp mellom etasjer. Saltak med steintekking. Bygning med preg av slitasje/elde og vedlikeholdsbehov. Yttertakskonstruksjon med mosevekst og betydelige svanker, anses å måtte skiftes ut i sin helhet.

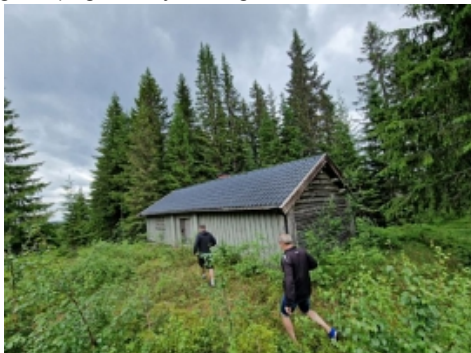
Beskrivelse av Seterstue (Svankjølnappvegen 232)

Seterstue, ukjent byggeår. Angitt seterstue med ca 75 m² BTA. Inneholder gang, peisestue og 2 soverom. Fundamentert på granittblokker. Yttervegger i laftetømmer, en fasade utlektet og kledd med stående kledning. Enkel tredør og vinduer med koblede glass. Stubbeloft med uisolert trebjelkelag. Tregulv. Saltak med metallplater. Bygning med preg av slitasje/elde og vedlikeholdsbehov.

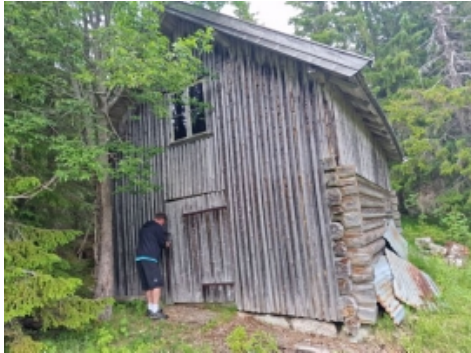
Beskrivelse av Seterhus, låve (Svankjølnappvegen 232)

Seterhus (uthus), ukjent byggeår. Bygning i 2 etasjer. Angitt uthus med ca 35 m² BTA. Inneholder diverse lagerrom. Intern tretrapp og låvebro til 2.etasje. Fundamentert på steinpunkter. Yttervegger i laftetømmer og bindingsverk, bindingsverk med utvendig stående kledning. Treport og tredør. Tregulv/jordgulv ved 1.etasje, uisolert trebjelkelag mot 2.etasje. Tregulv. Saltak med metallplater. Bygning med preg av slitasje/elde, skader, skjevheter og vedlikeholdsbehov.

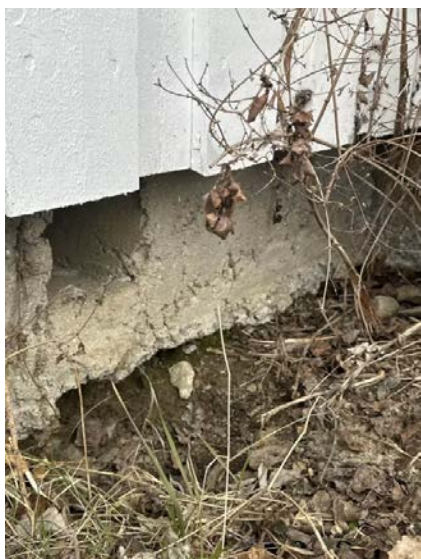
6.2 Grunnmur og fundament

På befaringdagen ble det registrert sprekker og avskalling av puss på grunnmur.

Det er registrert skråriss som er symptom på setninger.

Det er registrert horisontalriss som er symptom på jordtrykk.

Det anbefales å foreta en gjenpussing av sprekker i grunnmur, slik at forholdet kan observeres over tid, med tanke på om dette er under utvikling eller er stabilt.

Utbedring av påviste skader er nødvendig.

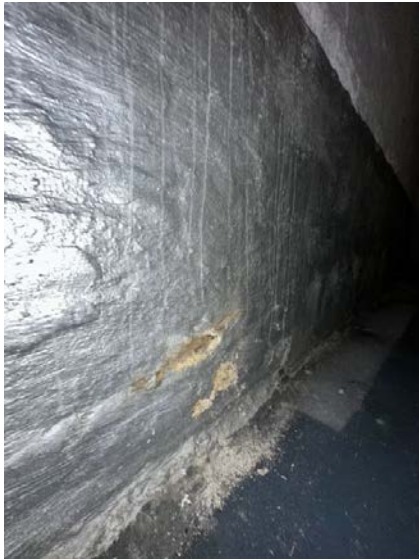
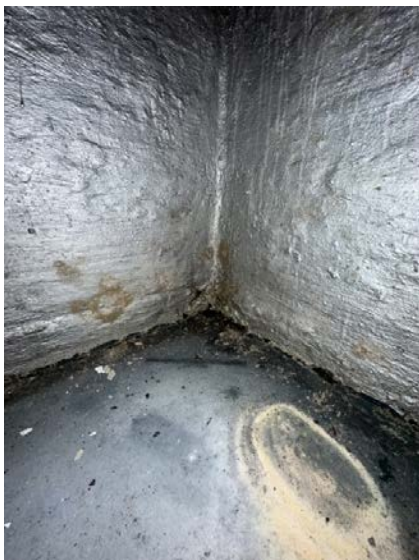
6.4 Rom under terreng

Det registreres mineralutslag (salt/kalkutsalg) i overflater som er et symptom på fuktvandring gjennom grunnmur.

Ved bruk av fuktindikator mot fritt eksponerte murflater indikeres fukt.

Det registreres fuktskjolder og muggsopp på overflater.

Det registreres en typisk "kjellerlukt" som erfaringsmessig kan komme fra en fuktskade.

Ventilering kan med fordel forbedres ved etablering av flere veggventiler.

Ny drenering kan vurderes ut fra arealbehov og eget krav til nytteverdi av kjelleren.

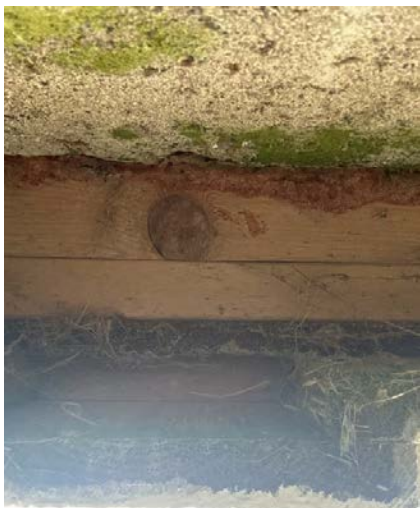
Bordkledningen er avsluttet for nærme bakken med påfølgende fare for nedfukting og skader over tid.

Det er stedvis benyttet klosser som musesperre bak kledning.

Det anbefales å øke avstanden mellom kledning og terreng. Råteskadet kledning må påregnes utskiftet.

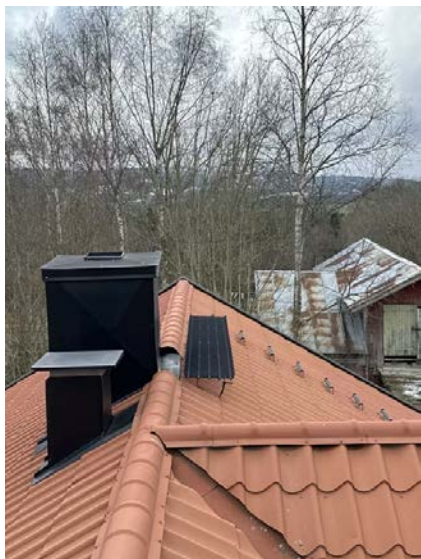
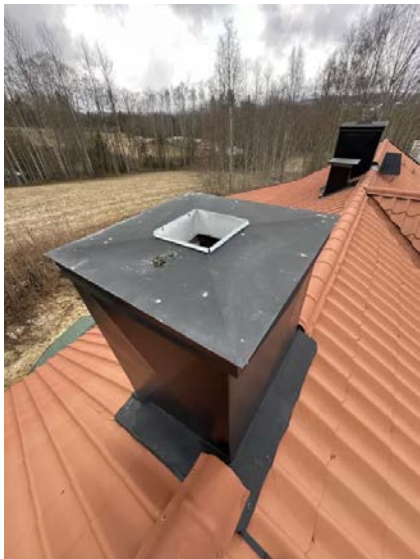
6.13 Ildsted/Skorstein

Det registreres sprekker/ riss i pipa flere steder. Det registreres sotvann under sotluke i kjeller. Det er ikke etablert regnskjerm på pipe over tak. Sotluke lot seg ikke åpne. Opplyst at spjeld ved åpen peise er defekt.

Type pipe	Tegl
Piper av naturstein.	
Er det montert ildsted?	Ja
Type ildsted	Vedovn, Åpen peis
Det registreres totalt seks ildsteder i boligen.	
Dersom teglpipe - er 1 eller flere sider av pipen innkledd?	Nei
Er det påvist avvik ved ildsted/feieluke/sotluke i forhold til avstand brennbart materiale?	Ja
Skorstein over tak er inspisert fra:	Fra taket
Er det synlige skader i skorstein, beslag eller fuger?	Nei

Pipe og ildsted er kun visuelt vurdert og ikke røyktrykkprøvd eller kamerakontrollert ved besiktigelsen. Undertegnede har ikke spesiell kompetanse vedr. vurdering av piper og ildsteders forskriftsmessige tilstand. For detaljert informasjon og krav anbefales kontakt med lokalt brann- og feiveesen.

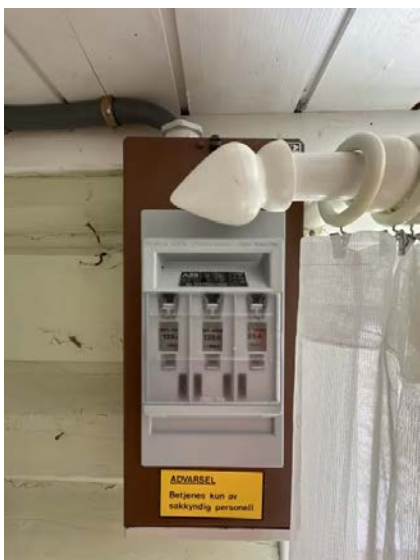
Viser inntakssikringer i 2.etasje.

Det er ikke fremlagt samsvarserklæring på elektrisk arbeid/anlegg montert etter 01.01.1999.

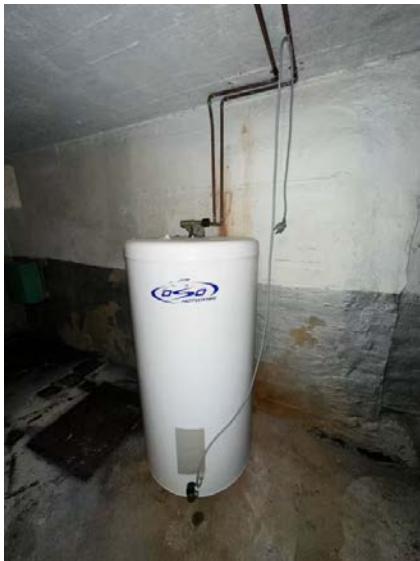
6.20 Varmtvannsbereder

Viser varmtvannsbereder plassert i kjeller.

Funksjon og tilstand må vurderes av fagmann.

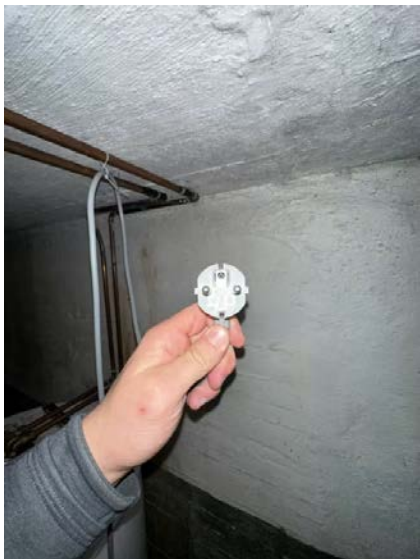
Plassering bereder

Bereder tilkoblet veggstikk. Ingen tegn til varmgang ved støpsel.

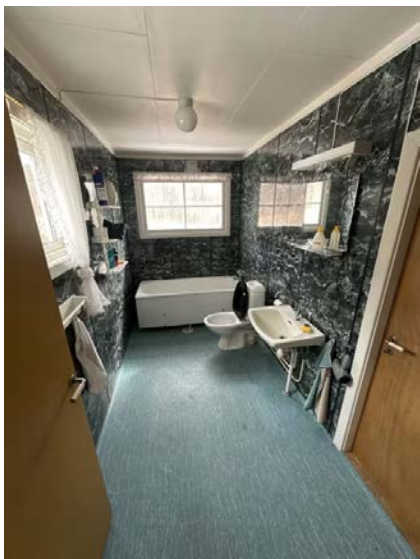
6.22 Våtrom

Viser bad i 1.etasje

Det er behov for totalrenovering av våtrommet!
