Sørskogbygdvegen 1099, 2412 SØRSKOGBYGDA

**Gårdsbruk på ca. 1 910 daa som består av skog og jord. Eldre enebolig, låve, fjøs, grisehus, bakstehus og stabbur.**

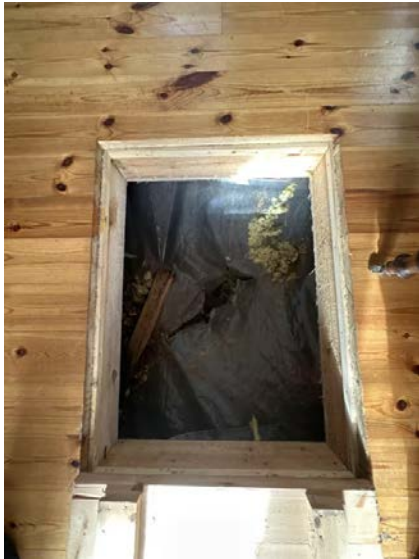
## 6.3 Kryp kjeller

Krypkjelleren har ingen adkomst. Det gjøres oppmerksom på at en krypkjeller er en utsatt konstruksjon hvor det er små marginer før skader oppstår, og en inspeksjon er viktig for stadfesting av tilstand.

Viser adkomst til krypkjeller via luke i gulv i stue(eldre butikk)

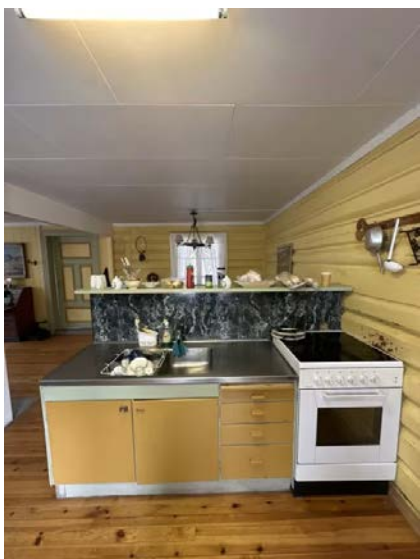
## 6.14 Kjøkken

Det er påvist skader på overflater/kjøkkeninnredning utover normal slitasjegrad.

Viser kjøkkeninnredning og komfyr.

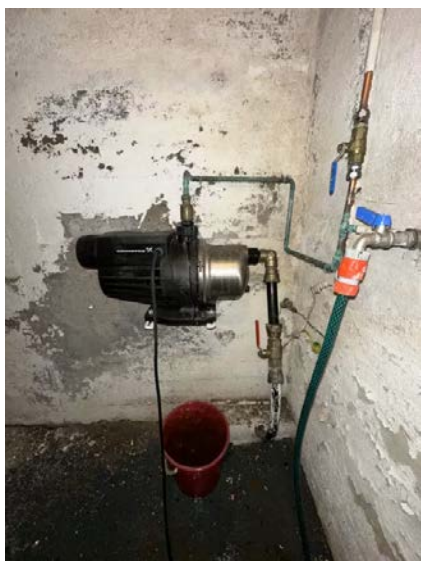
## 6.18 Vannledninger

Vannrør er fra byggeåret, og har nådd en alder hvor det vil være stor risiko for lekkasjer.

Rørstrekk i kjeller er uisolerte og utsatt for frost. Synlig kondens på rør.

Det registreres irr/rust på kraner og koblinger.

Det registreres vanddrypp fra vannrør i kjeller. Vannpumpe i kjeller med lekkasje.

Viser vanninntak, hovedstoppekran og sirkulasjonspumpe plassert i kjeller.

Vannrør må isoleres i kalde rom for å unngå frost og kondens.

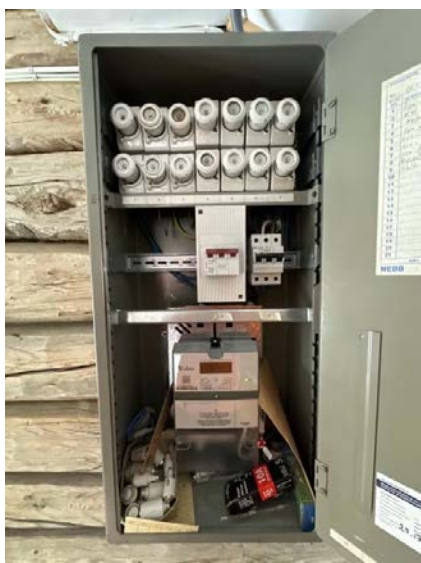
## 6.19 Elektrisk

Viser sikringsskap plassert i 2.etasje

Er det foretatt kontroll av det lokale el tilsyn i løpet av de siste 5 år	Nei
Type sikringer	Skrusikringer
Type anlegg	Åpent
Er det gjennomført arbeider etter opprinnelig byggeår?	Ukjent
Er det manglende samsvarserklæring på arbeider utført etter 01.01:1999?	Ja
Er det manglende kursfortegnelse?	Nei
Er det manglende samsvar mellom kursfortegnelse og antall sikringer?	Nei
Er det tegn på varmgang (termiske skader) på kabler, brytere, downlight, stikkontakter, og elektrisk utstyr?	Ja
Er kabler tilstrekkelig festet?	Nei
Er det tegn til at kabelinnføringer og hull i inntak og sikringsskap ikke er tette?	Nei
Spørsmål til eier: Løses sikringene ofte ut?	Ikke besvart
Spørsmål til eier: Har det vært brann, branntilløp eller varmgang i anlegget?	Ikke besvart

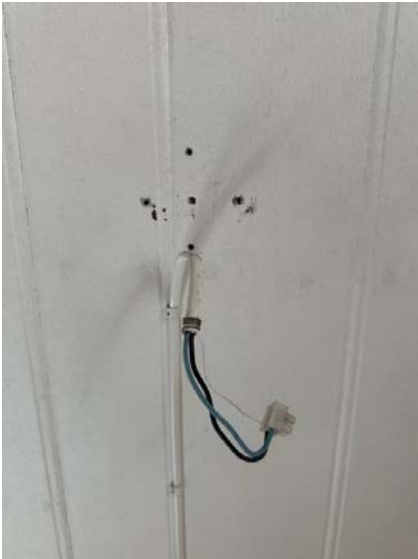
Kabel er ikke forsvarlig avsluttet.

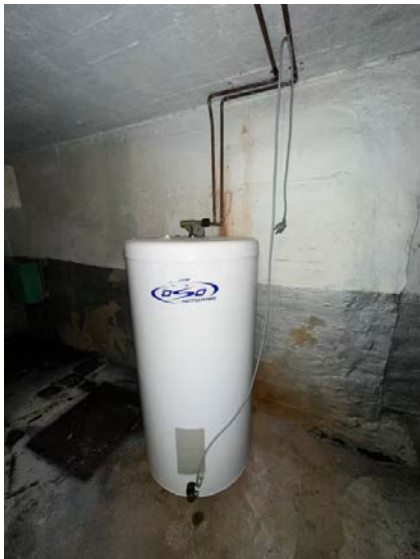
Viser varmtvannsbereder plassert i kjeller.

Plassering bereder	
Kjeller	
Fundament	
Plassert på gulv	
Årstall	
2002	
Størrelse	
198 liter	
Er det manglende lekkasjesikring av bereder?	Nei
Er plugg (støpsel) på berederen brunsvidd?	Nei
Er det tegn til lekkasjer fra bereder?	Nei
Er bereder over 20 år?	Ja

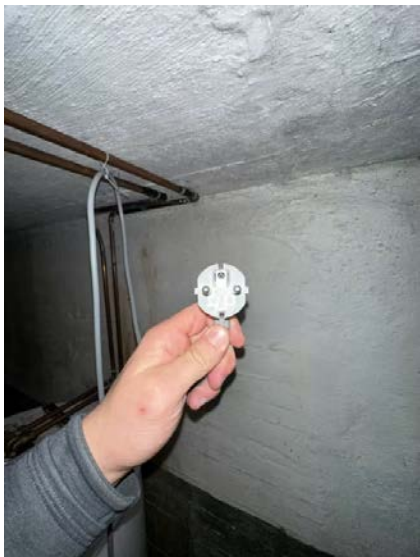
Bereder tilkoblet veggstikk. Ingen tegn til varmgang ved støpsel.
