Sørskogbygdvegen 1099, 2412 SØRSKOGBYGDA

Gårdsbruk på ca. 1 910 daa som består av skog og jord. Eldre enebolig, låve, fjøs, grisehus, bakstehus og stabbur.

Verditakst for landbrukseiendom

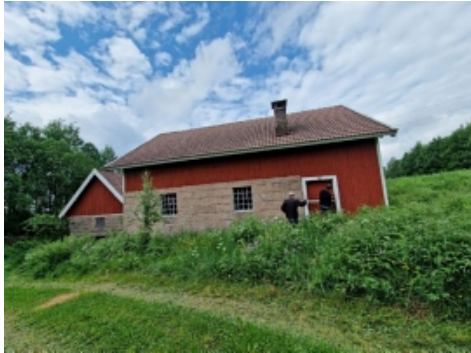
Fjøs. Bygning med gjødselkjeller og 2 etasjer. Bygning fra ca 1920. Grunnmur i betong og granitt. Støpt etasjeskille over kjeller og trebjelkelag mot 2.etasje. Yttervegger samt en innervegg rundt fjøs i betong og forblendet med granitt på begge sider. Yttervegger for øvrig med bindingsverk og utvendig stående kledning. Ukjent vedr isolering. Enkle dører i treverk, enkle vinduer. Uten port til gjødselkjeller. Saltakskonstruksjon tekket med betongtakstein, tekking fra 2005. Bygning med preg av slitasje/elde og vedlikeholdsbehov. Bygningen har ikke vært i bruk siden 1950-tallet.

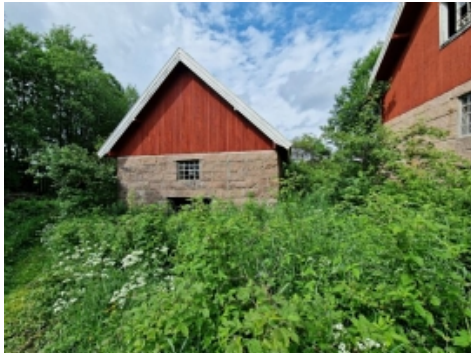
Beskrivelse av Grisehus

Grisehus. Bygning med gjødselkjeller og 1.etasje samt loftsrom. Bygning fra ca 1920. Grunnmur i betong og granitt. Støpt etasjeskille over kjeller. Yttervegger i betong og forblendet med granitt på begge sider. Yttervegger gavlspisser med bindingsverk og utvendig stående kledning. Ukjent vedr isolering. Enkle dører i treverk, enkle vinduer. Uten port til gjødselkjeller. Saltakskonstruksjon tekket med betongtakstein, tekking fra 2005. Bygning med preg av slitasje/elde og vedlikeholdsbehov. Opplyst om råteskader ved overbygg. Bygningen har ikke vært i bruk siden 1950-tallet.

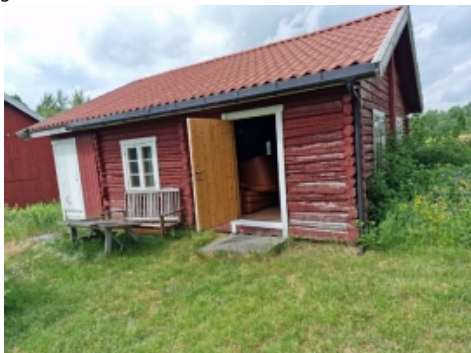
Beskrivelse av Baksthus

Baksthus. Bygning med 1.etasje. Inneholder 3 rom. Byggeår ca 1900, tak fra ca 2005. Fundamentert på pilarpunkter. Yttervegger i laft og bindingsverk, bindingsverk med utvendig stående kledning. Innvendig med tregulv. Enkle tredører. Saltak med metallplater. Bygning med vedlikeholdsbehov.

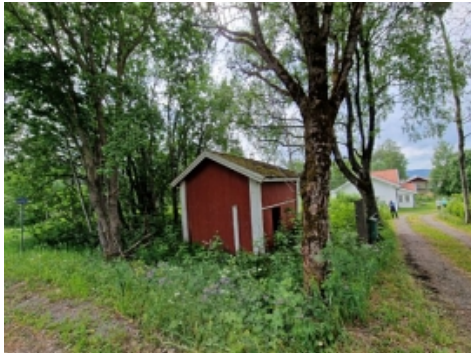
Beskrivelse av Stabbur

Bygning med grunnplan ca 20 m2 BTA i 2 etasjer. Byggeår antas til ca 1850. Inneholder lagringsrom. Overbygget inngangsparti. Fundamentert på pilarpunkter. Yttervegger i laftetømmer. Etasjeskillere og stubbeloft med uisolerte trebjelkelag. Tregulv. Bratt tretrapp mellom etasjer. Saltak med steintekking. Bygning med preg av slitasje/elde og vedlikeholdsbehov. Yttertakskonstruksjon med mosevekst og betydelige svanker, anses å måtte skiftes ut i sin helhet.

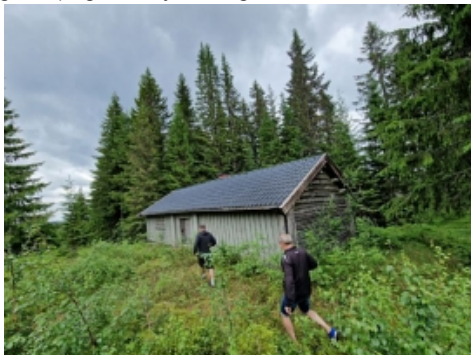
Beskrivelse av Seterstue (Svankjølnappvegen 232)

Seterstue, ukjent byggeår. Angitt seterstue med ca 75 m² BTA. Inneholder gang, peisestue og 2 soverom. Fundamentert på granittblokker. Yttervegger i laftetømmer, en fasade utlektet og kledd med stående kledning. Enkel tredør og vinduer med koblede glass. Stubbeloft med uisolert trebjelkelag. Tregulv. Saltak med metallplater. Bygning med preg av slitasje/elde og vedlikeholdsbehov.

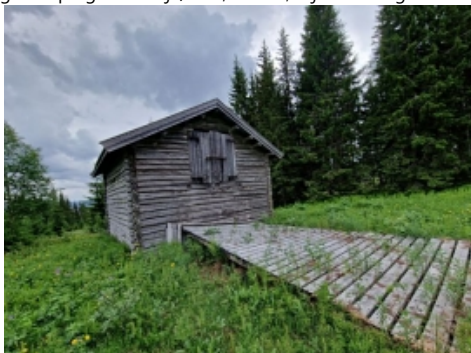
Beskrivelse av Seterhus, låve (Svankjølnappvegen 232)

Seterhus (låve), ukjent byggeår. Bygning i 2 etasjer. Angitt låvebygning med ca 45 m² BTA. Inneholder diverse lagerrom. Fundamentert på steinpunkter. Yttervegger i laftetømmer. Treport. Uisolert stubbeloft ved 1.etasje, uisolert trebjelkelag mot 2.etasje. Tregulv. Saltak med metallplater. Bygning med preg av slitasje/elde, skader, skjevheter og vedlikeholdsbehov. Betydelige skjevheter ved pilarpunkter. Låvebro er falt ned.

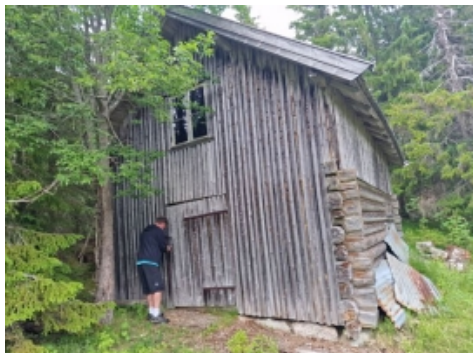
Beskrivelse av Seterhus, låve (Svankjølnappvegen 232)

Seterhus (uthus), ukjent byggeår. Bygning i 2 etasjer. Angitt uthus med ca 35 m² BTA. Inneholder diverse lagerrom. Intern tretrapp og låvebro til 2.etasje. Fundamentert på steinpunkter. Yttervegger i laftetømmer og bindingsverk, bindingsverk med utvendig stående kledning. Treport og tredør. Tregulv/jordgulv ved 1.etasje, uisolert trebjelkelag mot 2.etasje. Tregulv. Saltak med metallplater. Bygning med preg av slitasje/elde, skader, skjevheter og vedlikeholdsbehov.

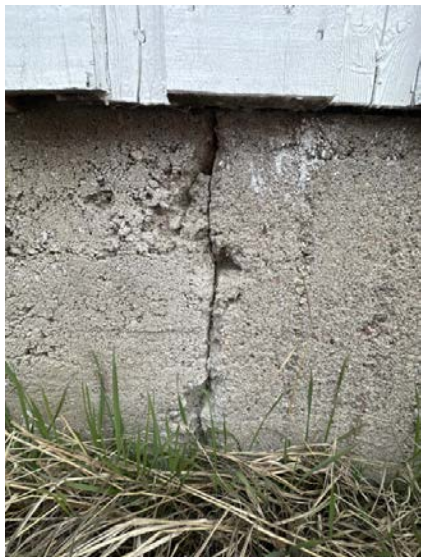
6.2 Grunnmur og fundament

På befaringdagen ble det registrert sprekker og avskalling av puss på grunnmur.

Det er registrert skråriss som er symptom på setninger.

Det er registrert horisontalriss som er symptom på jordtrykk.

På befaringsdagen ble det registrert sprekker og avskalling av puss på grunnmur.

Det anbefales å foreta en gjenpussing av sprekker i grunnmur, slik at forholdet kan observeres over tid, med tanke på om dette er under utvikling eller er stabilt.

Utbedring av påviste skader er nødvendig.

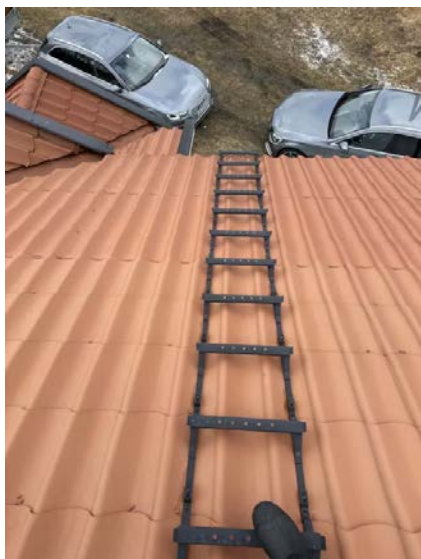
6.11 Utstyr på tak

Er det krav til snøfanger?	Ja
Er det manglende og/eller feil/skader på snøfanger?	Ja
Er det krav til stige for adkomst feier?	Ja
Er det manglende stige/adkomst for feier og eller skader på stige?	Nei
Oppsummering av utstyr på tak	TG-3
Det er ikke etablert noen snøfanger på taket.	
Snøfanger må etableres for god personsikkerhet.	
Utbedringskostnader	10 000 - 50 000

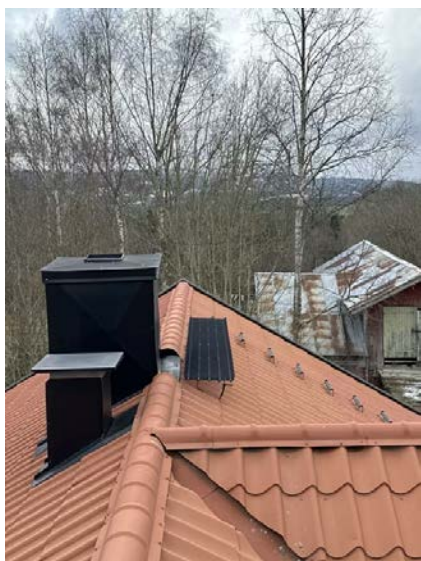
6.13 Ildsted/Skorstein

Type pipe	Tegl
Piper av naturstein.	
Er det montert ildsted?	Ja
Type ildsted	Vedovn, Åpen peis
Det registreres totalt seks ildsteder i boligen.	
Dersom teglpipe - er 1 eller flere sider av pipen innkledd?	Nei
Er det påvist avvik ved ildsted/feieluke/sotluke i forhold til avstand brennbart materiale?	Ja
Skorstein over tak er inspisert fra:	Fra taket
Er det synlige skader i skorstein, beslag eller fuger?	Nei

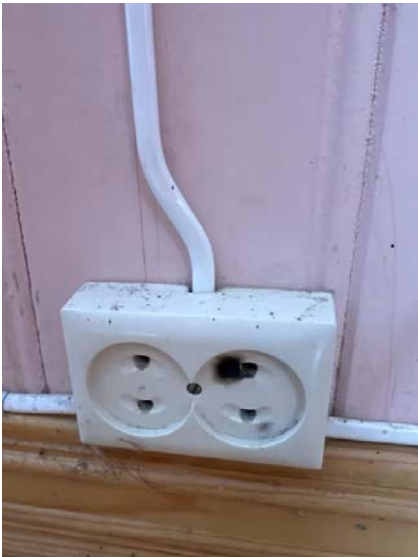
Det er misfarging / termiske skader på komponenter som indikerer varmgang.

Viser brunsvidd stikkontakt.

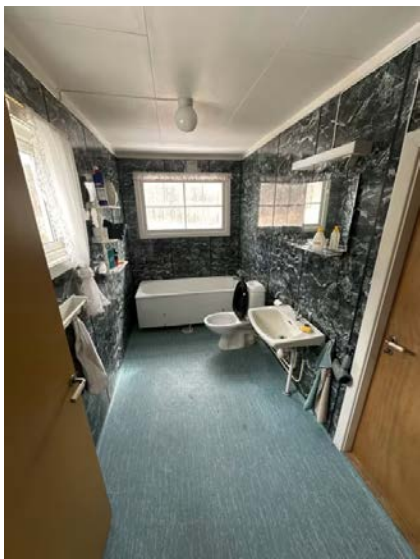
Viser bad i 1.etasje

Baderom 1.etasje fra ca 1960. Gulv med belegg og vegger med våtromsplater (Respatex). Himling med himlingsplater. Installasjoner med servant, gulvmontert WC og badekar. Ventilasjon med naturlig avtrekk.

Det er behov for totalrenovering av våtrommet!
