Sørskogbygdvegen 1099, 2412 SØRSKOGBYGDA

**Gårdsbruk på ca. 1 910 daa som består av skog og jord. Eldre enebolig, låve, fjøs, grisehus, bakstehus og stabbur.**

# Verditakst for landbrukseiendom

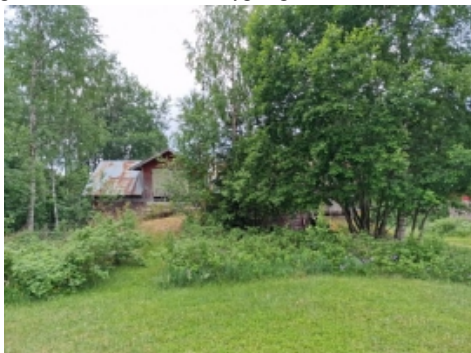
#### Beskrivelse av Låve

Låve, opplyst bygning fra ca 1900. Låvebygg i 2 etasjer med kjørebro og diverse lagerrom. Bygning med omfattende skader. Bygningen anses uten verdi.

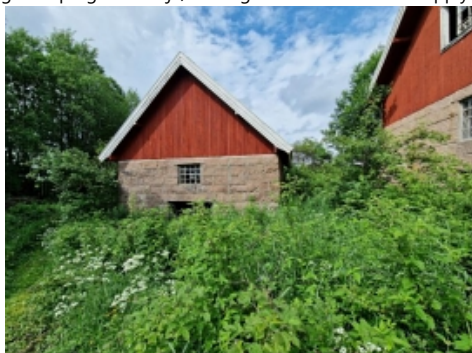
### Beskrivelse av Grisehus

Grisehus. Bygning med gjødselkjeller og 1.etasje samt loftsrom. Bygning fra ca 1920. Grunnmur i betong og granitt. Støpt etasjeskille over kjeller. Yttervegger i betong og forblendet med granitt på begge sider. Yttervegger gavlsplisser med bindingsverk og utvendig stående kledning. Ukjent vedr isolering. Enkle dører i treverk, enkle vinduer. Uten port til gjødselkjeller. Saltakskonstruksjon tekket med betongtakstein, tekking fra 2005. Bygning med preg av slitasje/elde og vedlikeholdsbehov. Opplyst om råteskader ved overbygg. Bygningen har ikke vært i bruk siden 1950-tallet.

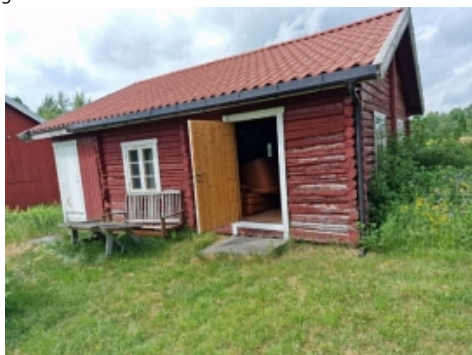
### Beskrivelse av Baksthus

Baksthus. Bygning med 1.etasje. Inneholder 3 rom. Byggeår ca 1900, tak fra ca 2005. Fundamentert på pilarpunkter. Yttervegger i laft og bindingsverk, bindingsverk med utvendig stående kledning. Innvendig med tregulv. Enkle tredører. Saltak med metallplater. Bygning med vedlikeholdsbehov.

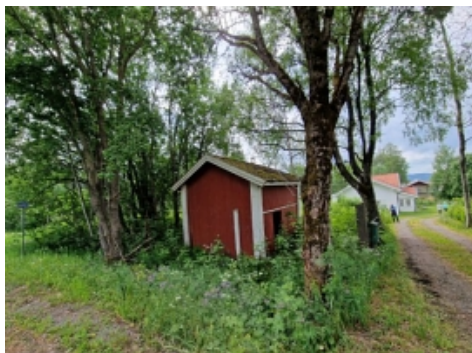
### Beskrivelse av Stabbur

Bygning med grunnplan ca 20 m2 BTA i 2 etasjer. Byggeår antas til ca 1850. Inneholder lagringsrom. Overbygget inngangsparti. Fundamentert på pilarpunkter. Yttervegger i laftetømmer. Etasjeskillere og stubbeloft med uisolerte trebjelkelag. Tregulv. Bratt tretrapp mellom etasjer. Saltak med steintekking. Bygning med preg av slitasje/elde og vedlikeholdsbehov. Yttertakskonstruksjon med mosevekst og betydelige svanker, anses å måtte skiftes ut i sin helhet.

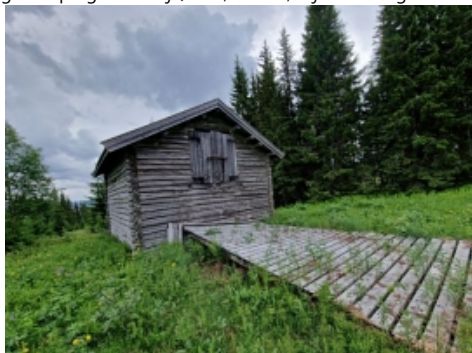
### Beskrivelse av Seterhus, låve (Svankjølknappvegen 232)

Seterhus (låve), ukjent byggeår. Bygning i 2 etasjer. Angitt låvebygning med ca 45 m<sup>2</sup> BTA. Inneholder diverse lagerrom. Fundamentert på steinpunkter. Yttervegger i laftetømmer. Treport. Uisolert stubbeloft ved 1.etasje, uisolert trebjelkelag mot 2.etasje. Tregulv. Saltak med metallplater. Bygning med preg av slitasje/elde, skader, skjevheter og vedlikeholdsbehov. Betydelige skjevheter ved pilarpunkter. Låvebro er falt ned.

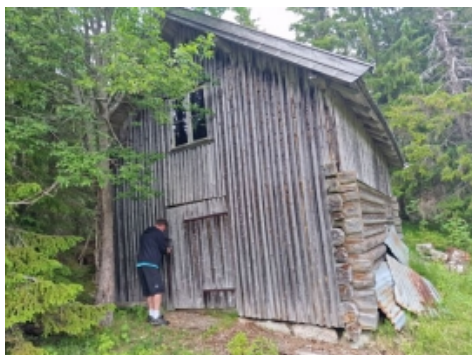
### Beskrivelse av Seterhus, låve (Svankjølknappvegen 232)

Seterhus (uthus), ukjent byggeår. Bygning i 2 etasjer. Angitt uthus med ca 35 m<sup>2</sup> BTA. Inneholder diverse lagerrom. Intern tretrapp og låvebro til 2.etasje. Fundamentert på steinpunkter. Yttervegger i laftetømmer og bindingsverk, bindingsverk med utvendig stående kledning. Treport og tredør. Tregulv/jordgulv ved 1.etasje, uisolert trebjelkelag mot 2.etasje. Tregulv. Saltak med metallplater. Bygning med preg av slitasje/elde, skader, skjevheter og vedlikeholdsbehov.

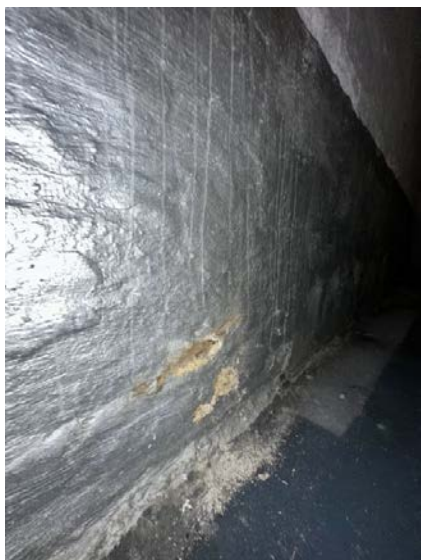
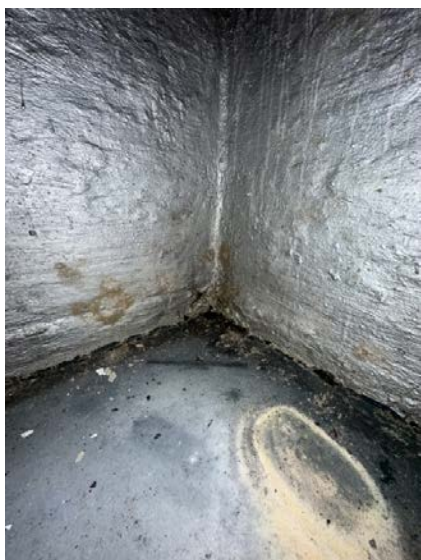
## 6.4 Rom under terreng

Det registreres mineralutslag (salt/kalkutsalg) i overflater som er et symptom på fuktvandring gjennom grunnmur.

Ved bruk av fuktindikator mot fritt eksponerte murflater indikeres fukt.

Det registreres fuktskjolder og muggsopp på overflater.

Det registreres en typisk "kjellerlukt" som erfaringsmessig kan komme fra en fuktskade.

Det påviste fuktnivå gir grunn til å overvåke konstruksjonen jevnlig for å se utvikling over tid, og eventuelt foreta tiltak for å unngå fuktskader.

Ny drenering kan vurderes ut fra arealbehov og eget krav til nytteverdi av kjelleren.

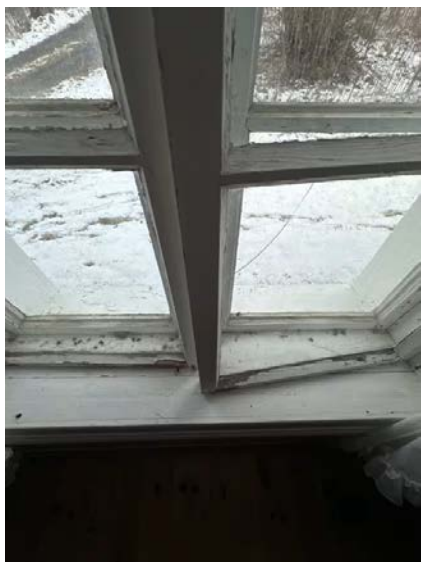
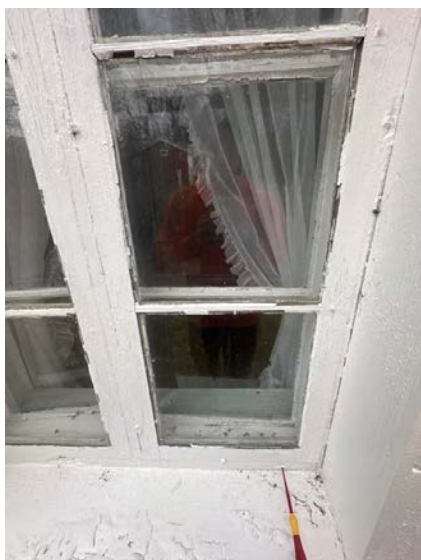
## 6.5 Vinduer og dører

Det er påvist avvik ved omramming. Liten/ingen avstand mellom trepanel og beslag, fare for fuktopptrekk.

Det registreres råteskader i enkelte vinduskarmer.

Utskifting av dører og vindu pga skade/slitasje må påregnes.
