Sørskogbygdvegen 1099, 2412 SØRSKOGBYGDA

**Gårdsbruk på ca. 1 910 daa som består av skog og jord. Eldre enebolig, låve, fjøs, grisehus, bakstehus og stabbur.**

# Verditakst for landbrukseiendom

## Sørskogbygdivegen 1099

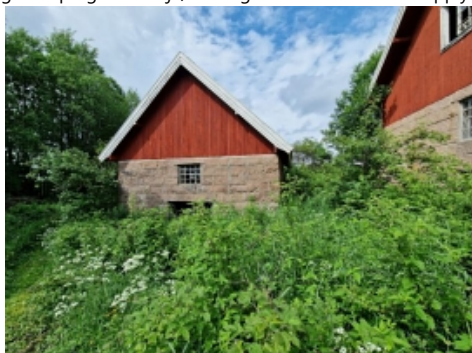
### Beskrivelse av Baksthus

Baksthus. Bygning med 1.etasje. Inneholder 3 rom. Byggeår ca 1900, tak fra ca 2005. Fundamentert på pilarpunkter. Yttervegger i laft og bindingsverk, bindingsverk med utvendig stående kledning. Innvendig med tregulv. Enkle tredører. Saltak med metallplater. Bygning med vedlikeholdsbehov.

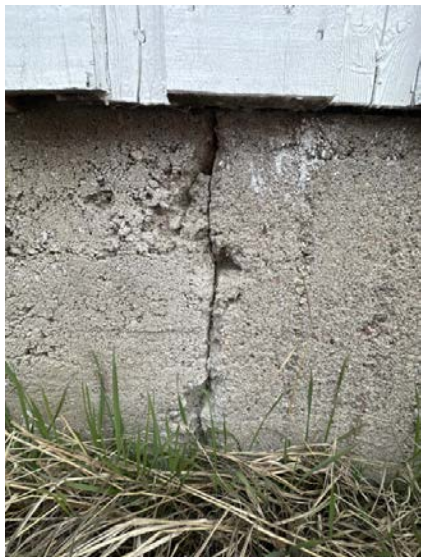
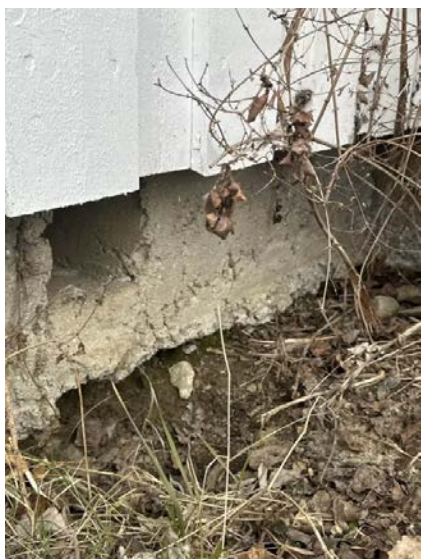
## 6.2 Grunnmur og fundament

På befaringsdagen ble det registrert sprekker og avskalling av puss på grunnmur.

Det er registrert skråriss som er symptom på setninger.

Det er registrert horisontalriss som er symptom på jordtrykk.

Det anbefales å foreta en gjenpussing av sprekker i grunnmur, slik at forholdet kan observeres over tid, med tanke på om dette er under utvikling eller er stabilt.

Utbedring av påviste skader er nødvendig.

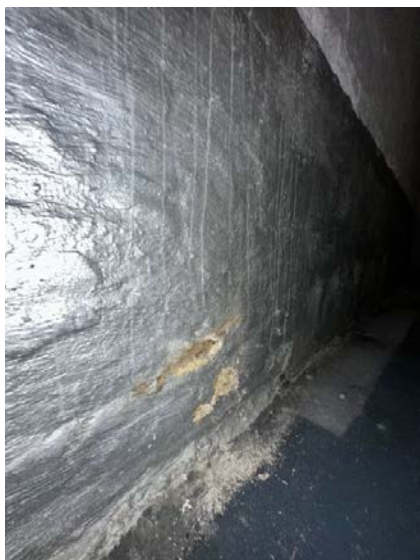
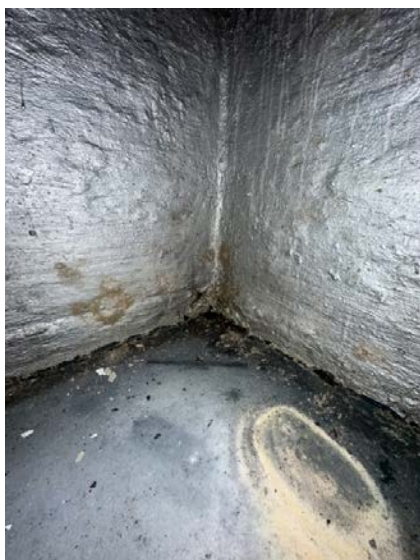
## 6.4 Rom under terreng

Det registreres mineralutslag (salt/kalkutsalg) i overflater som er et symptom på fuktvandring gjennom grunnmur.

Ved bruk av fuktindikator mot fritt eksponerte murflater indikeres fukt.

Det registreres fuktskjolder og muggsopp på overflater.

Det registreres en typisk "kjellerlukt" som erfaringsmessig kan komme fra en fuktskade.

Ny drenering kan vurderes ut fra arealbehov og eget krav til nytteverdi av kjelleren.

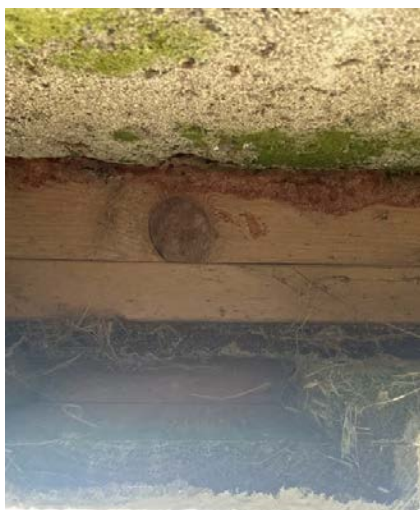
Det er stedvis benyttet klosser som musesperre bak kledning.

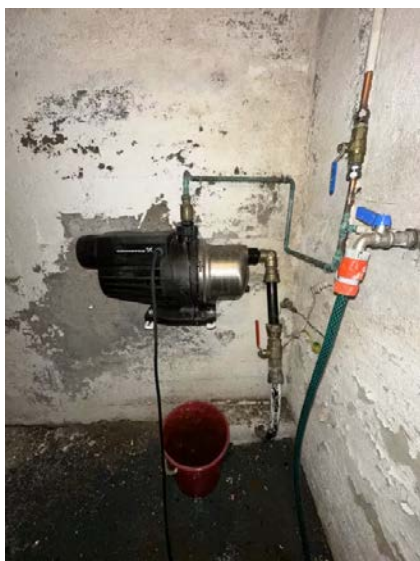
**6.18 Vannledninger**

Vannrør er fra byggeåret, og har nådd en alder hvor det vil være stor risiko for lekkasjer.

Rørstrekk i kjeller er uisolerte og utsatt for frost. Synlig kondens på rør.

Det registreres irr/rust på kraner og koblinger.

Det registreres vanddrypp fra vannrør i kjeller. Vannpumpe i kjeller med lekkasje.

Viser vanninntak, hovedstoppekran og sirkulasjonspumpe plassert i kjeller.

Vannrør må isoleres i kalde rom for å unngå frost og kondens.

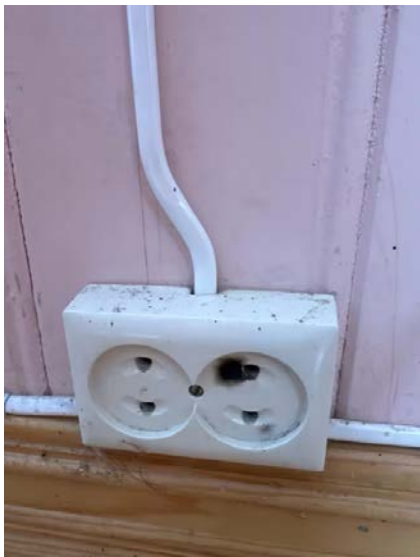
Viser brunsvidd stikkontakt.

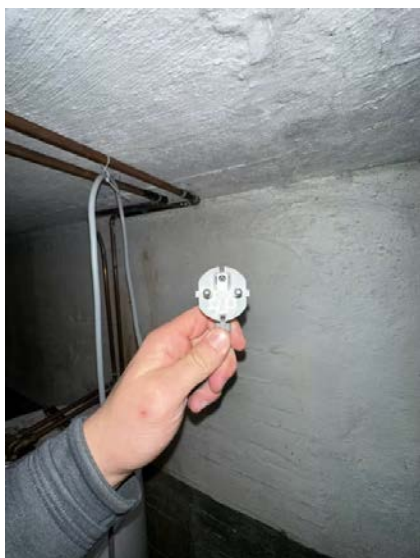
Bereider tilkoblet veggstikk. Ingen tegn til varmgang ved støpsel.

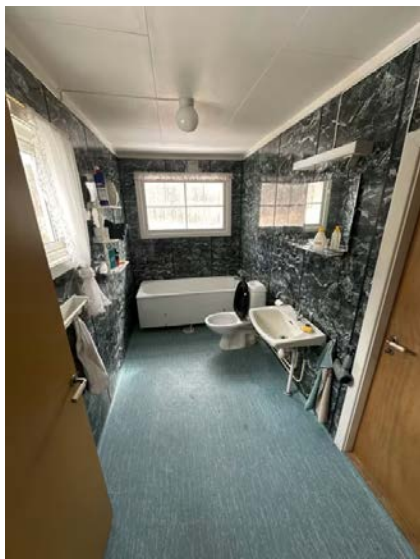
## 6.22 Våtrom

Viser bad i 1.etasje

Det er behov for totalrenovering av våtrommet!
