Sørskogbygdvegen 1099, 2412 SØRSKOGBYGDA

**Gårdsbruk på ca. 1 910 daa som består av skog og jord. Eldre enebolig, låve, fjøs, grisehus, bakstehus og stabbur.**

**Salgsoppgavedato**

03.06.2024

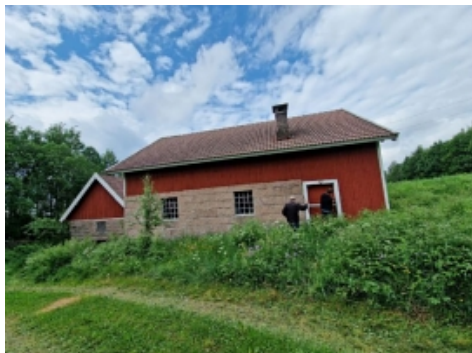
### Beskrivelse av Grisehus

Grisehus. Bygning med gjødselkjeller og 1.etasje samt loftsrom. Bygning fra ca 1920. Grunnmur i betong og granitt. Støpt etasjeskille over kjeller. Yttervegger i betong og forblendet med granitt på begge sider. Yttervegger gavlsplisser med bindingsverk og utvendig stående kledning. Ukjent vedr isolering. Enkle dører i treverk, enkle vinduer. Uten port til gjødselkjeller. Saltakskonstruksjon tekket med betongtakstein, tekking fra 2005. Bygning med preg av slitasje/elde og vedlikeholdsbehov. Opplyst om råteskader ved overbygg. Bygningen har ikke vært i bruk siden 1950-tallet.

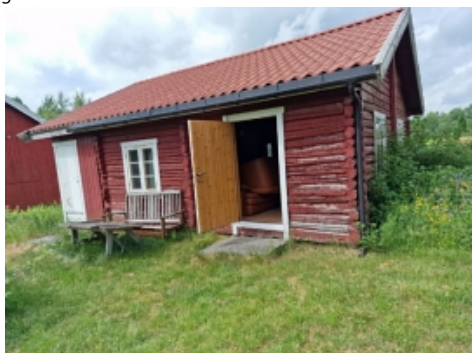
### Beskrivelse av Stabbur

Bygning med grunnplan ca 20 m2 BTA i 2 etasjer. Byggeår antas til ca 1850. Inneholder lagringsrom. Overbygget inngangsparti. Fundamentert på pilarpunkter. Yttervegger i laftetømmer. Etasjeskillere og stubbeloft med uisolerte trebjelkelag. Tregulv. Bratt tretrapp mellom etasjer. Saltak med steintekking. Bygning med preg av slitasje/elde og vedlikeholdsbehov. Yttertakskonstruksjon med mosevekst og betydelige svanker, anses å måtte skiftes ut i sin helhet.

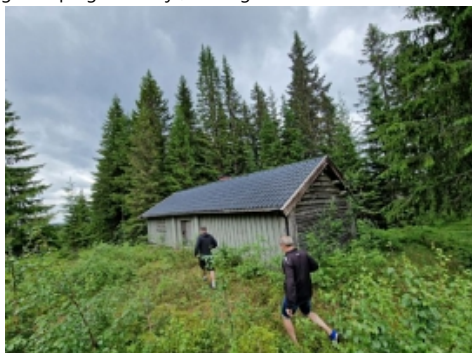
### Beskrivelse av Seterhus, låve (Svankjølknappvegen 232)

Seterhus (låve), ukjent byggeår. Bygning i 2 etasjer. Angitt låvebygning med ca 45 m<sup>2</sup> BTA. Inneholder diverse lagerrom. Fundamentert på steinpunkter. Yttervegger i laftetømmer. Treport. Uisolert stubbeloft ved 1.etasje, uisolert trebjelkelag mot 2.etasje. Tregulv. Saltak med metallplater. Bygning med preg av slitasje/elde, skader, skjevheter og vedlikeholdsbehov. Betydelige skjevheter ved pilarpunkter. Låvebro er falt ned.

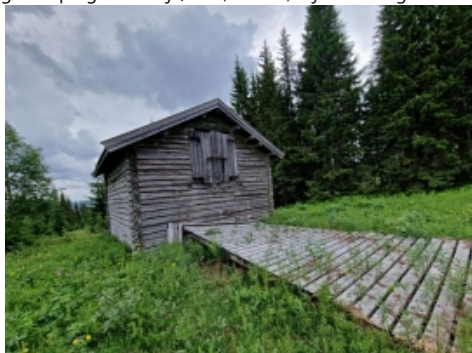
### Beskrivelse av Seterhus, låve (Svankjølknappvegen 232)

Seterhus (uthus), ukjent byggeår. Bygning i 2 etasjer. Angitt uthus med ca 35 m<sup>2</sup> BTA. Inneholder diverse lagerrom. Intern tretrapp og låvebro til 2.etasje. Fundamentert på steinpunkter. Yttervegger i laftetømmer og bindingsverk, bindingsverk med utvendig stående kledning. Treport og tredør. Tregulv/jordgulv ved 1.etasje, uisolert trebjelkelag mot 2.etasje. Tregulv. Saltak med metallplater. Bygning med preg av slitasje/elde, skader, skjevheter og vedlikeholdsbehov.

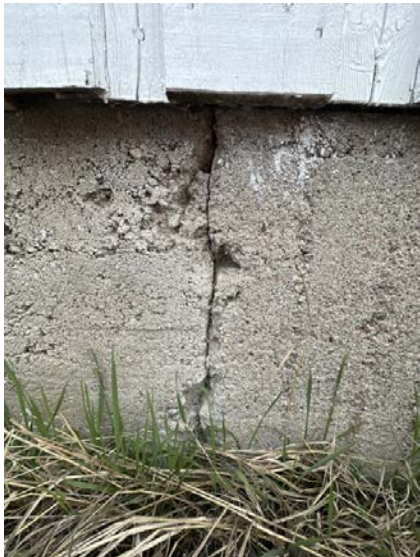
## 6.2 Grunnmur og fundament

Det er ikke etablert grunnmursplast. Dreneringen fungerer ikke som tiltenkt. Det er tydelige tegn på fukt og skader i kjelleren.

Dreneringen/fuktsikring har nådd en alder som gjør tettheten usikker i tiden som kommer. Normal brukstid for en drenering anslås til å være ca 30 år.

Murvegger og betonggulv med tradisjonelle tegn til fuktpåvirkning over tid med kalk- og saltutslag.

Det er foretatt kontroll med fuktindikator mot tilgjengelige murflater/ gulv på grunn. Undersøkelsen viser svikt i dreneringen.

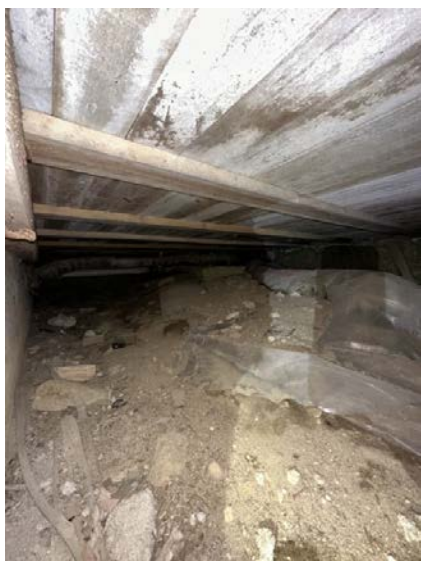
Det er ikke etablert noen fuktsperre i form av plast på bakken i kryprommet.

Det registreres råteskader i bjelkelaget og stubbloft. Det registreres svertesopp/ muggsopp i overflater.

Det registreres skader i krypkjelleren som har en årsakssammenheng med for dårlig lufting og manglende fuktsperre på bakken i krypkjelleren, slik at luftfuktigheten over tid blir for høy.

Krypkjelleren i peisestue har ingen adkomst. Krypkjelleren er kun vurdert fra luke i stue 1. etasje.

Skader må utbedres og tiltak for å redusere fuktnivået i krypkjelleren må foretas. Anbefaler ytterligere undersøkelser.

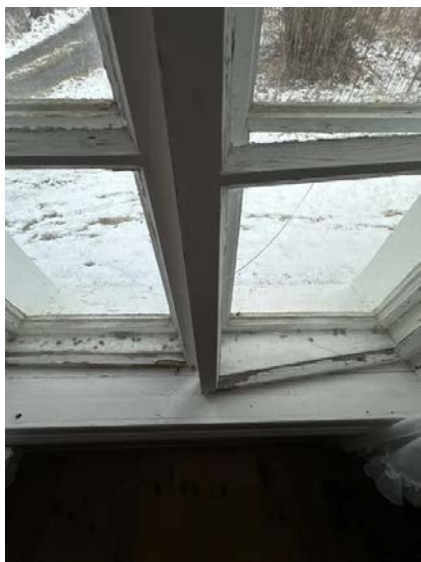
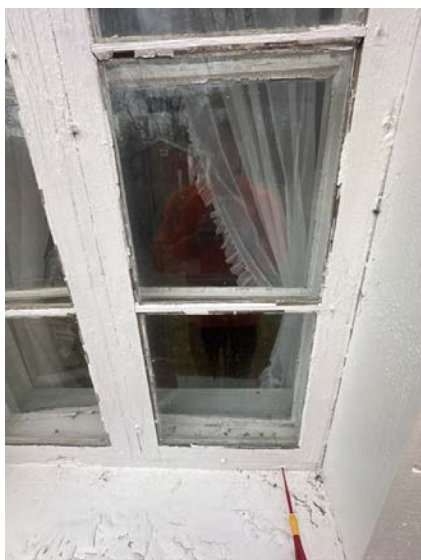
## 6.5 Vinduer og dører

Det er påvist avvik ved omramming. Liten/ingen avstand mellom trepanel og beslag, fare for fuktopptrekk.

Det registreres råteskader i enkelte vinduskarmer.

Utskifting av dører og vindu pga skade/slitasje må påregnes.

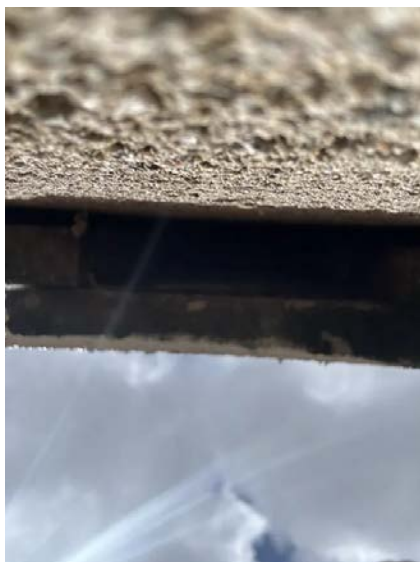
Viser lufting av kledningen og manglende musebånd.

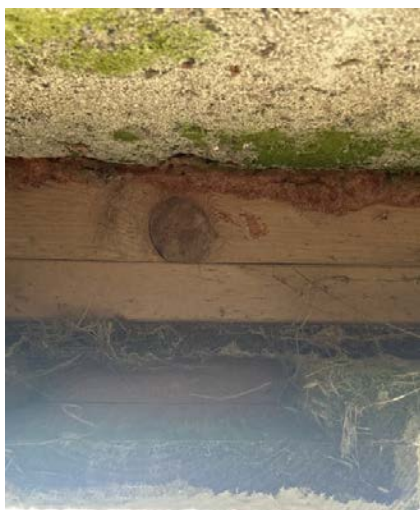
Det er stedvis benyttet klosser som musesperre bak kledning.

Det registreres stedvis råteskade i nedkant av kledningen.

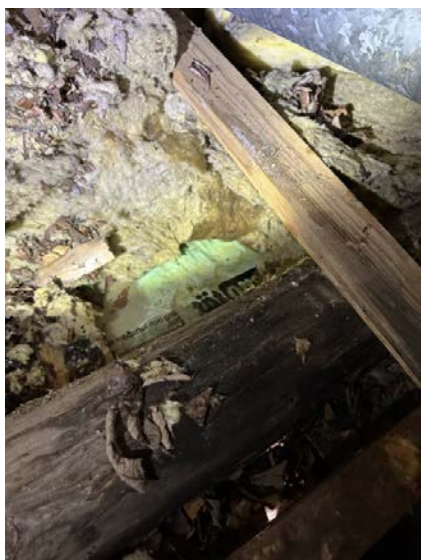
## 6.7 Loft (konstruksjonsoppbygging)

Det er påvist fuktskjolder i undertak/takkonstruksjon. Det er registrert symptom på aktivitet fra skadedyr.

Det registreres fukt/råteskader i takkonstruksjonen. Det er begrenset/dårlig ventilering av takkonstruksjonen.

Taktekkingen har vært utett og det har medført til skader på loft. Følgeskader må utbedres.

Konstruksjonene må sikres mot råte, sopp og skadedyr.

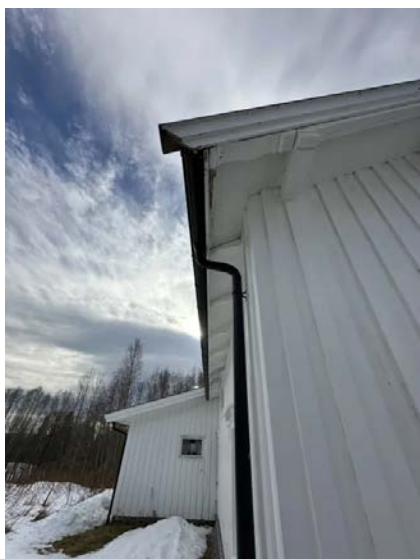
Det registreres stedvis råteskader ved mønekryss, vindskier og bordet undertak..

Undertaket av papp er defekt og har åpninger/skader som medfører at det ikke er tett. Dette øker risikoen for vanninntrengning i takkonstruksjonen og kan føre til fuktskader og råte.

Det registreres stedvis råteskader ved mønekryss.

Lufting av takkonstruksjonen bør forbedres for å redusere risikoen for fuktskader pga kondensering på loft og isdannelse på taket.

Undertaket må skiftes eller repareres slik at det blir tett. Eventuelle følgeskader i konstruksjonen bør vurderes og utbedres.

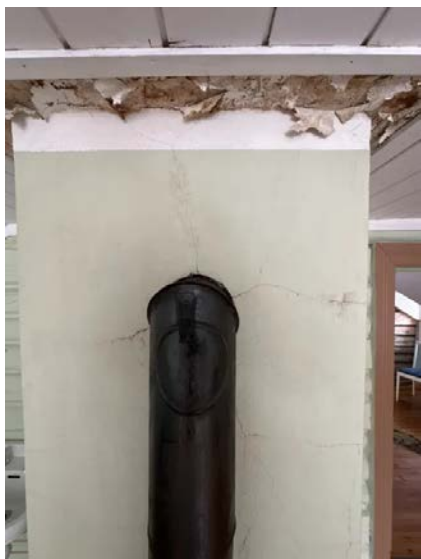
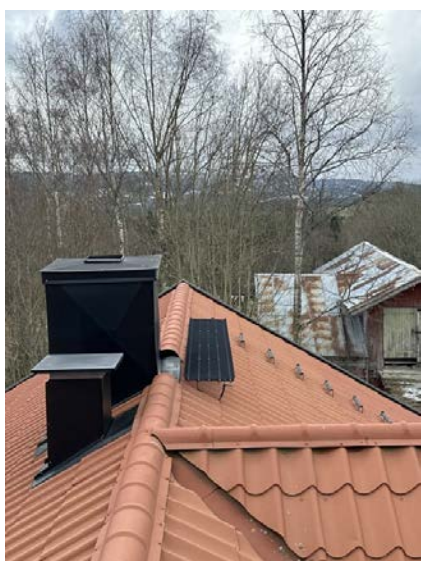
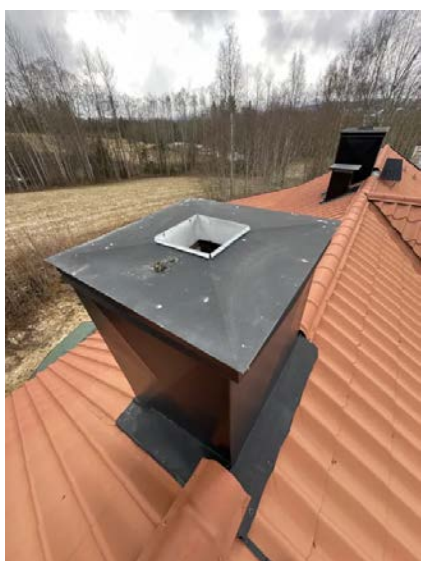
Det registreres sprekker/ riss i pipa flere steder. Det er ikke etablert regnskjerm på pipe over tak. Opplyst at spjeld ved åpen peise er defekt.

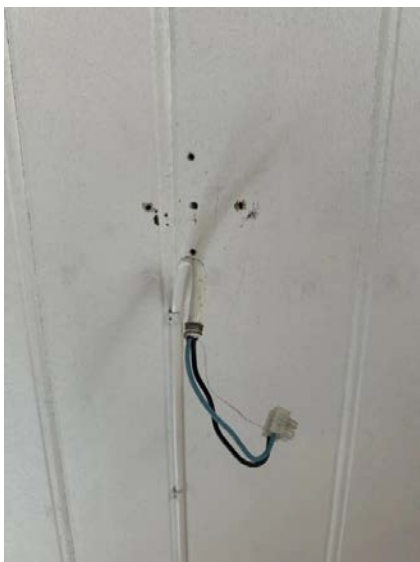
Kabel er ikke forsvarlig avsluttet.

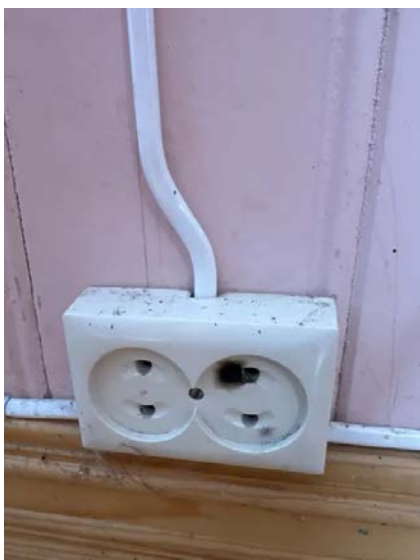
Viser brunsvidd stikkontakt.

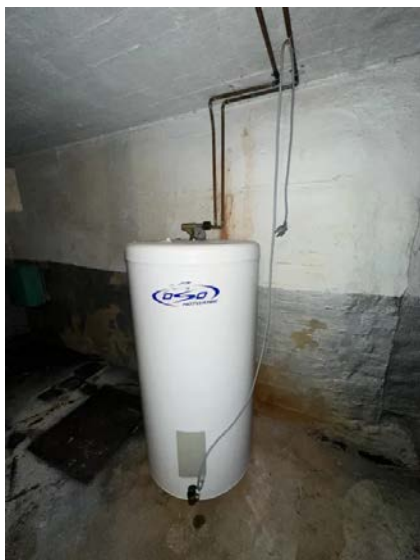
Viser varmtvannsbereder plassert i kjeller.

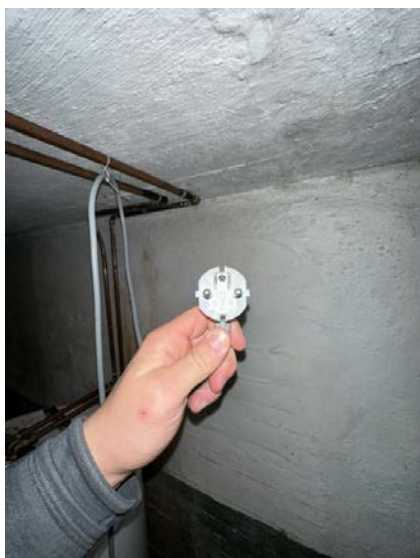
Bereder tilkoblet veggstikk. Ingen tegn til varmgang ved støpsel.

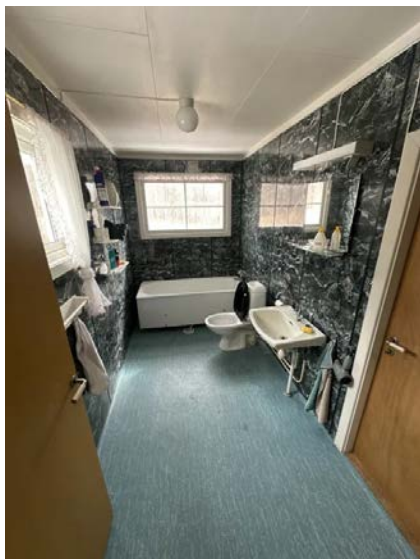
Viser bad i 1.etasje

#### Det er behov for totalrenovering av våtrommet!
