Sørskogbygdvegen 1099, 2412 SØRSKOGBYGDA

**Gårdsbruk på ca. 1 910 daa som består av skog og jord. Eldre enebolig, låve, fjøs, grisehus, bakstehus og stabbur.**

03.06.2024

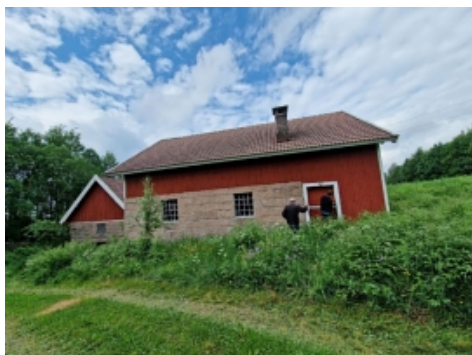
### Beskrivelse av Grisehus

Grisehus. Bygning med gjødselkjeller og 1.etasje samt loftsrom. Bygning fra ca 1920. Grunnmur i betong og granitt. Støpt etasjeskille over kjeller. Yttervegger i betong og forblendet med granitt på begge sider. Yttervegger gavlsplisser med bindingsverk og utvendig stående kledning. Ukjent vedr isolering. Enkle dører i treverk, enkle vinduer. Uten port til gjødselkjeller. Saltakskonstruksjon tekket med betongtakstein, tekking fra 2005. Bygning med preg av slitasje/elde og vedlikeholdsbehov. Opplyst om råteskader ved overbygg. Bygningen har ikke vært i bruk siden 1950-tallet.

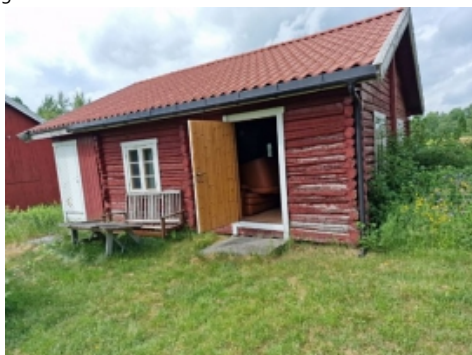
### Beskrivelse av Stabbur

Bygning med grunnplan ca 20 m2 BTA i 2 etasjer. Byggeår antas til ca 1850. Inneholder lagringsrom. Overbygget inngangsparti. Fundamentert på pilarpunkter. Yttervegger i laftetømmer. Etasjeskillere og stubbeloft med uisolerte trebjelkelag. Tregulv. Bratt tretrapp mellom etasjer. Saltak med steintekking. Bygning med preg av slitasje/elde og vedlikeholdsbehov. Yttertakskonstruksjon med mosevekst og betydelige svanker, anses å måtte skiftes ut i sin helhet.

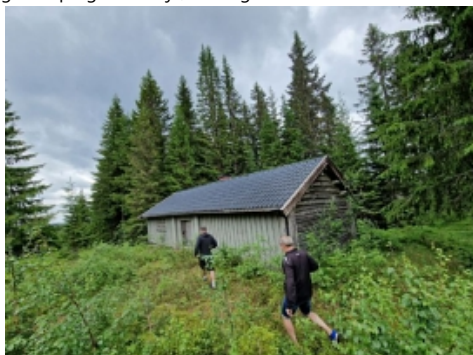
### Beskrivelse av Seterhus, låve (Svankjølknappvegen 232)

Seterhus (låve), ukjent byggeår. Bygning i 2 etasjer. Angitt låvebygning med ca 45 m<sup>2</sup> BTA. Inneholder diverse lagerrom. Fundamentert på steinpunkter. Yttervegger i laftetømmer. Treport. Uisolert stubbeloft ved 1.etasje, uisolert trebjelkelag mot 2.etasje. Tregulv. Saltak med metallplater. Bygning med preg av slitasje/elde, skader, skjevheter og vedlikeholdsbehov. Betydelige skjevheter ved pilarpunkter. Låvebro er falt ned.

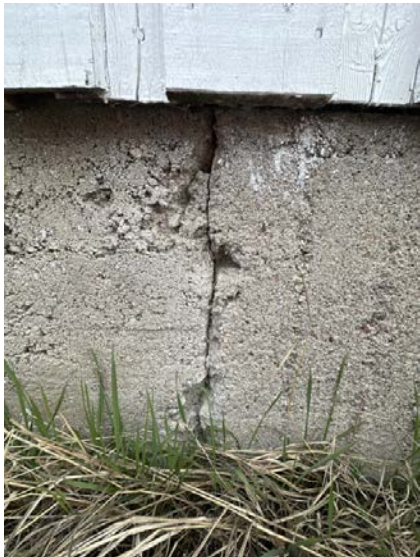
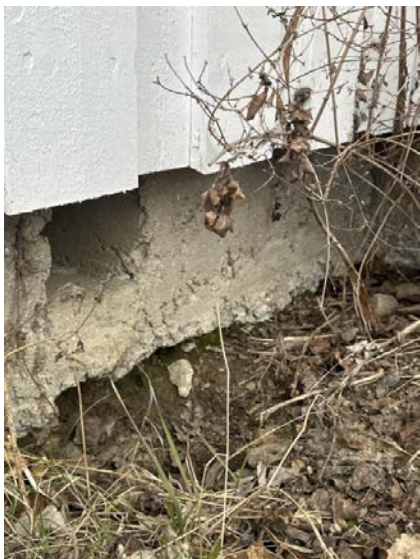
## 6.2 Grunnmur og fundament

Det er ikke etablert grunnmursplast. Dreneringen fungerer ikke som tiltenkt. Det er tydelige tegn på fukt og skader i kjelleren.

Dreneringen/fuktsikring har nådd en alder som gjør tettheten usikker i tiden som kommer. Normal brukstid for en drenering anslås til å være ca 30 år.

Murvegger og betonggulv med tradisjonelle tegn til fuktpåvirkning over tid med kalk- og saltutslag.

Det er foretatt kontroll med fuktindikator mot tilgjengelige murflater/ gulv på grunn. Undersøkelsen viser svikt i dreneringen.

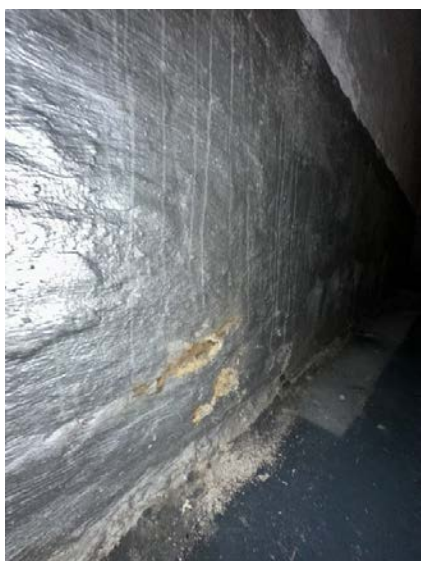
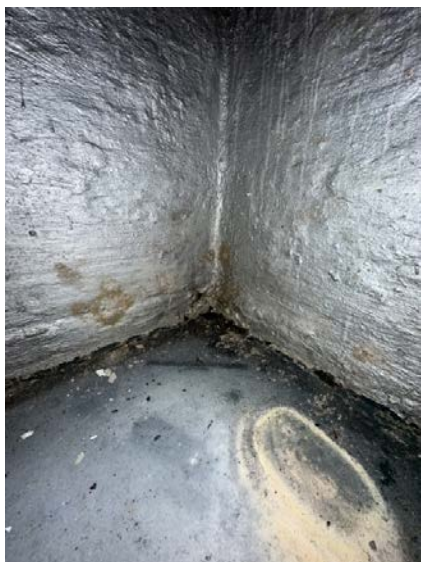
## 6.4 Rom under terreng

Det registreres mineralutslag (salt/kalkutsalg) i overflater som er et symptom på fuktvandring gjennom grunnmur.

Ved bruk av fuktindikator mot fritt eksponerte murflater indikeres fukt.

Det registreres fuktskjolder og muggsopp på overflater. Innvendig avflassing av puss og maling registreres.

Det registreres en typisk "kjellerlukt" som erfaringsmessig kan komme fra en fuktskade.

Ja

TG-3

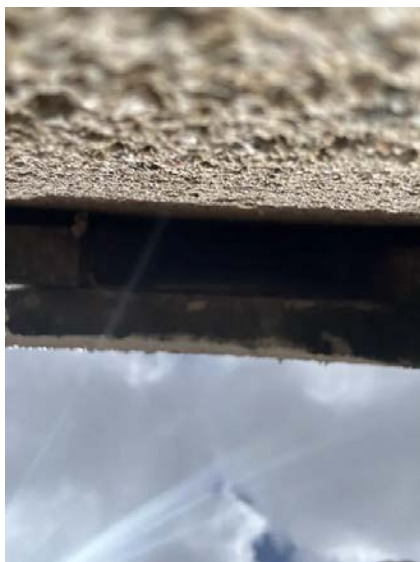
Viser lufting av kledningen og manglende musebånd.

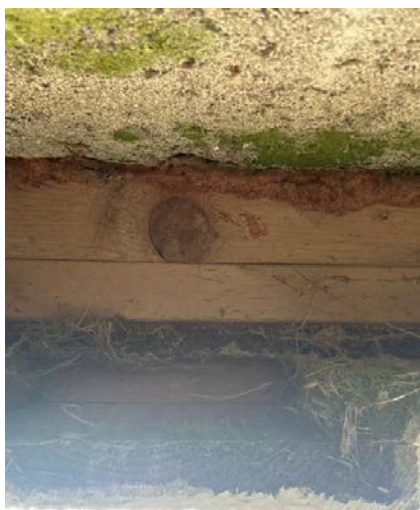
Det er stedvis benyttet klosser som musesperre bak kledning.

Det registreres stedvis råteskade i nedkant av kledningen.

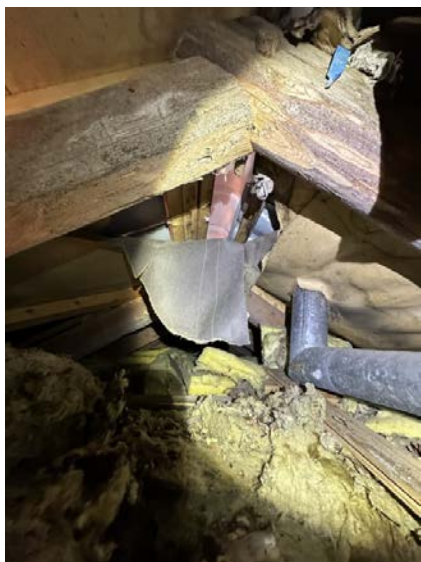
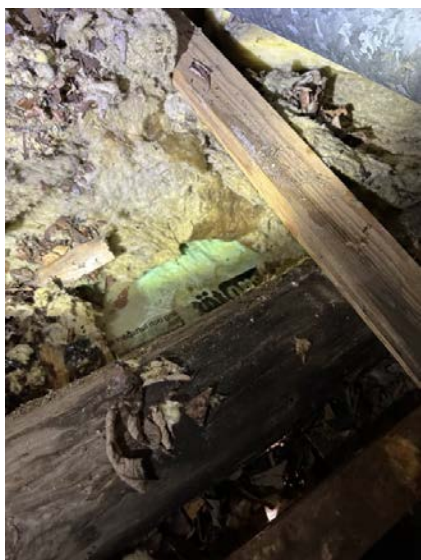
## 6.7 Loft (konstruksjonsoppbygging)

Det er påvist fuktskjolder i undertak/takkonstruksjon. Det er registrert symptom på aktivitet fra skadedyr.

Det registreres fukt/råteskader i takkonstruksjonen. Det er begrenset/dårlig ventilering av takkonstruksjonen.

Taktekkingen har vært utett og det har medført til skader på loft. Følgeskader må utbedres.

Konstruksjonene må sikres mot råte, sopp og skadedyr.

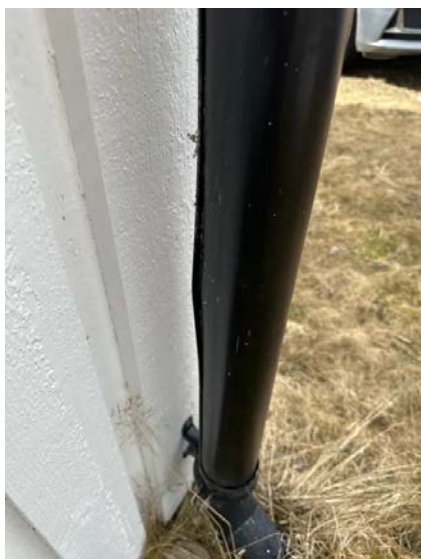
## 6.8 Renner og nedløp

Det ble registrert buling/skade i nedløpsrør som er et symptom på frostspreng.

Det registreres sprekk i drenerør ført ned i terreng.

Utbedring av skader må påregnes.

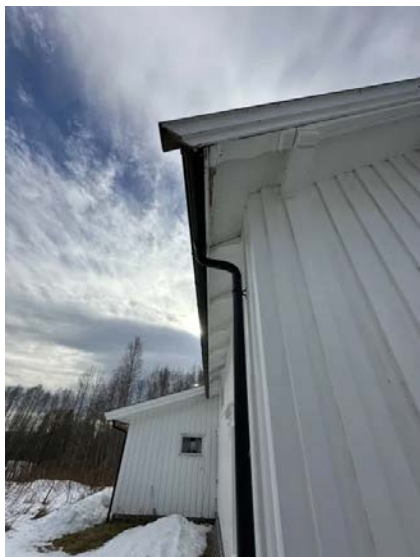
Det registreres stedvis råteskader ved mønekryss, vindskier og bordet undertak..

Undertaket av papp er defekt og har åpninger/skader som medfører at det ikke er tett. Dette øker risikoen for vanninntrengning i takkonstruksjonen og kan føre til fuktskader og råte.

Det registreres stedvis råteskader ved mønekryss.

Lufting av takkonstruksjonen bør forbedres for å redusere risikoen for fuktskader pga kondensering på loft og isdannelse på taket.

Undertaket må skiftes eller repareres slik at det blir tett. Eventuelle følgeskader i konstruksjonen bør vurderes og utbedres.

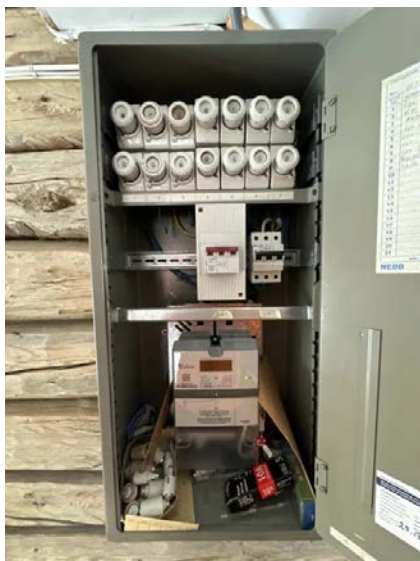
Viser sikringsskap plassert i 2.etasje

| Er det tegn på varmgang (termiske skader) på kabler, brytere, downlight, stikkontakter, og elektrisk utstyr? | Ja |

Dette er en forenklet kontroll begrenset til de spørsmål og undersøkelser som forskrift til avhendingslova (tryggere bolighandel) § 2-18 inneholder. Dette kan ikke sammenlignes med en kontroll utført av offentlig myndighet (Det lokale eltilsyn) eller registrert elektrovrkssomhet, og en bygningssakkyndig har verken kompetanse eller lov til å foreta en slik kontroll. Tilstandsgraden er vurdert ut fra den forenklede og begrensede kontrollen som forskriften inneholder. El-anlegget kan ha feil og mangler som en slik forenklet undersøkelse ikke vil avdekke. Vær derfor oppmerksom på denne risikoen, og søk videre veiledning eller få en fullstendig kontroll utført av registrert elektrovrkssomhet.

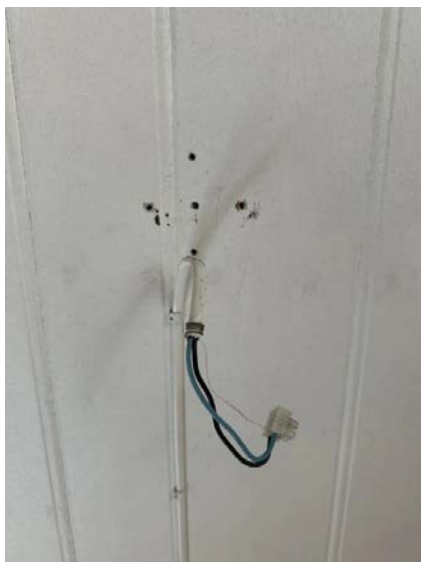
Kabel er ikke forsvarlig avsluttet.

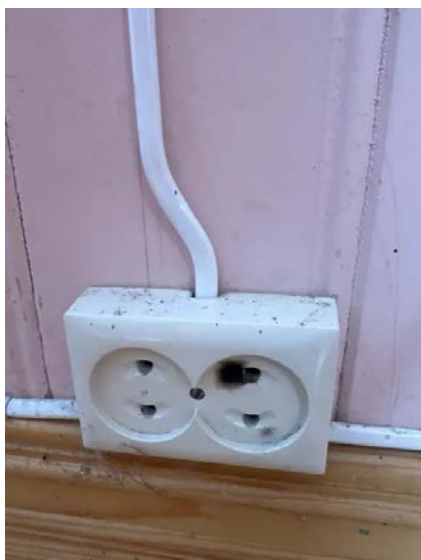
Viser brunsvidd stikkontakt.

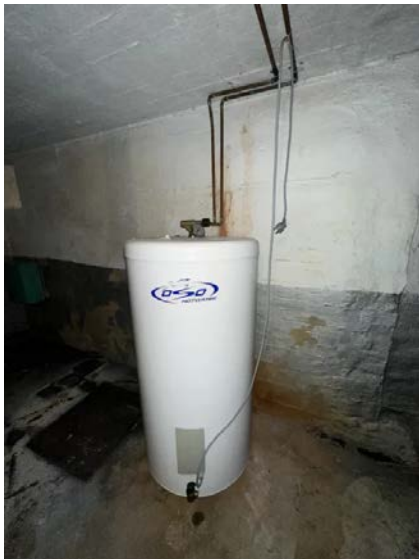
Viser varmtvannsbereder plassert i kjeller.

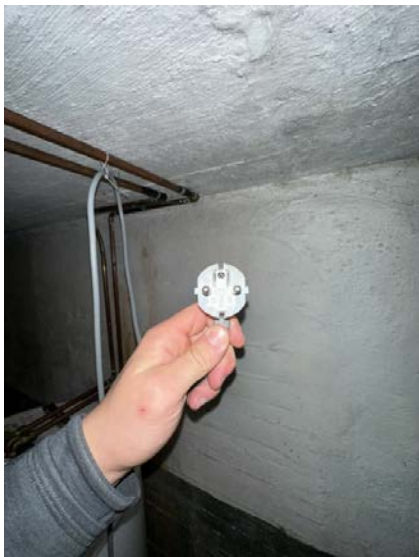
Bereder tilkoblet veggstikk. Ingen tegn til varmgang ved støpsel.

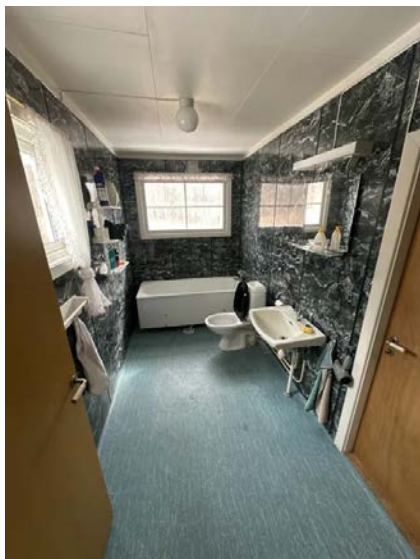
Viser bad i 1.etasje

#### Det er behov for totalrenovering av våtrommet!
