# Tilstandsrapport

Enebolig

Sørumsvegen 77, 2937 BEGNA

Befaringsdato: 16.05.2025

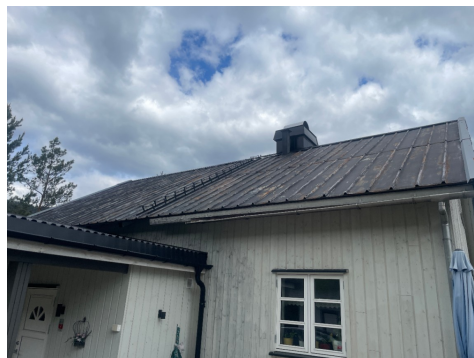
- Når takteking og undertak begynner å bli gamle, øker risikoen for lekkasjer, noe som kan føre til omfattende og kostbare reparasjoner av underliggende konstruksjoner dersom en ikke foretar tiltak på konstruksjonene før dette oppstår.
- Overvåk tilstanden jevnlig. For å få tilstandsgrad 0 eller 1 må tekkingen skiftes ut, men tidspunktet for når dette er nødvendig er vanskelig å si noe om.
- Tidspunkt for utskiftning av takteking nærmer seg.

- Tidspunkt for utskiftning av undertak nærmer seg.

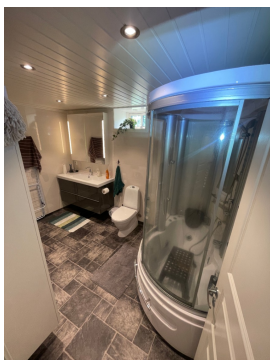
Bad i underetasje

Eier opplyser at han har kvittering på kjøp av vinylbelegg. Våtrommet er ellers bygget som selvbygger. .

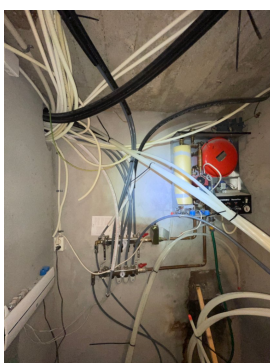
Rørkurser bør merkes.

Innhent dokumentasjon, om mulig.
