# Lys og romslig enebolig med plass til hele familien. Stor tomt og solrik terrasse. Garasje

# Tilstandsrapport

Befaringsdato: 16.05.2025

Rapportdato: 27.05.2025

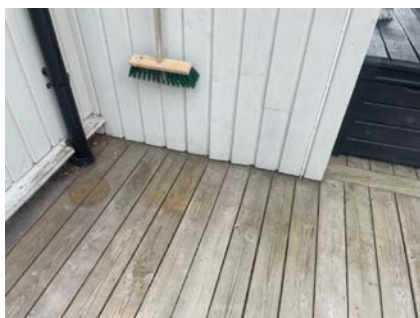
Terrasse mot sørvest oppført på punktfundament av betong og med trebjelkelag belagt med terrassebord og spilerekkverk i trekonstruksjon. Rekkverkshøyden er målt til ca. 77 cm, som avviker ved byggeår, her minimumskrav 90 cm. Høyden avviker også mot dagens krav av 100 cm - jmf. Tek 17.

- Rekkverket er for lavt i forhold til dagens krav til rekkverkshøyder.
- Det er ikke montert beslag mellom yttervegg og balkong/terrasse.
- Det er påvist andre avvik:
- Det er værslitt/opsprukket trevirke/trepaneler.
- Beslag mangler rundt tilbygget inngangsparti. Det er registrert skeivheter i platting lagt på terreng foran terrasse.

Mangler beslag i overgang yttervegg.

- Rekkverkshøyde må endres for å tilfredsstille krav på byggemeldingstidspunktet.
- Lokal utbedring/utskiftning bør utføres.
- Beslag må skiftes ut/monteres.

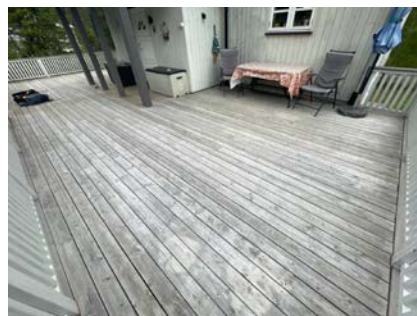
Rekkverk målt til 77 cm.

Noe værslitte terrassebord

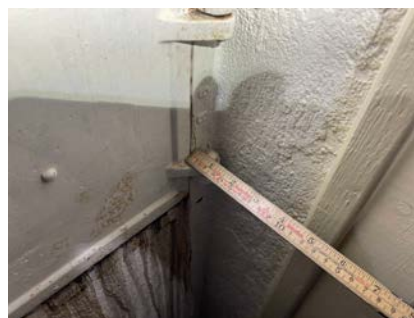
- Det er påvist brennbart materiale nærmere enn 300 mm fra sotluke/feieluke.
- Det er påvist sprekker og/eller riss i pipe.
- Ildfast plate mangler på gulvet under sotluke/feieluke på pipe.
- Pipevanger er ikke synlige.
- Mer enn halvparten av forventet brukstid er passert på pipe.
- Pipa har rennemerker etter sotvann.

Avvik med innebygde pipevanger ved kjøkken og i gang før bad. Tilsyn fra Brann/feievesen anbefaler renovering av pipeløp.

Rennemerker ved feieluke

- Tettingen rundt pipa må undersøkes.
- Tidspunkt for piperehabilitering nærmer seg.
- Pipevanger må gjøres tilgjengelig.
- Det anbefales å montere ildfast plate under luker på pipe.
- Det må foretas tiltak for å lukke avviket.

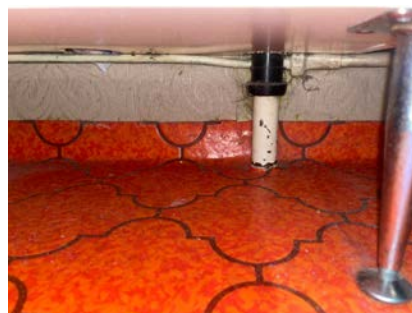
Bad 1. etasje

- Tettesjikt av vinylbelegg på gulv og våtsone vegg er forventet levetid vurdert til å være oppbrukt.
- Dett er registrert mindre glipper i skjøter på vegg i våtsone.
- Det er ikke mekanisk avtrekk jmf. dagens regelverk
- Rommet mangler tilluft.
- Det er avvik på tettesjikt rundt rørgjennomføring i gulv.

Ufaglig rørgjennomføring i gulv

- Våtrommet må totalrenoveres. Alle forhold med tettesjikt, våtsone, sluk m.m. må dokumenteres.
- Manglende oppgradering av våtrommet medfører høy risiko for at konstruksjonene ikke vil tåle vanlig bruk av vann eller lekkasjer. Selv om det er dusjkabinett, er det fortsatt en betydelig risiko for at våtrommets konstruksjoner ikke tåler lekkasjer. Dette kan føre til fuktskader på tilstøtende konstruksjoner.

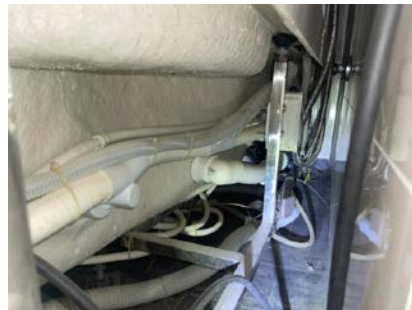
Sluk har vanskelig tilkomst og ikke mulig å kontrollere

- Tilgang til sluk må bedres både for inspeksjon og rengjøring.
- Andre tiltak:

Det bør gjøres tiltak som forenkler tilgangen til sluket under badekaret. Det må gjøres ny kontroll av sluk og fall når området er gjort tilgjengelig.

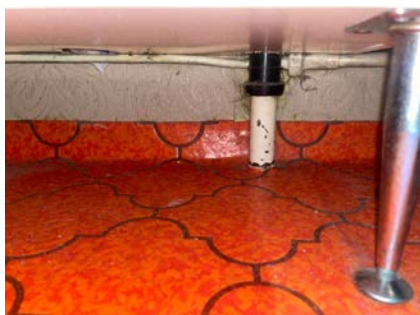
Eldre vannrør på bad 1. etasje

- Det er ikke behov for utbedringstiltak siden anlegget fungerer i dag, men ut ifra alder kan skader plutselig oppstå på eldre anlegg.
- I forbindelse med oppgradering av våtrom vil det være naturlig med utskiftning av rør.
