# Lys og romslig enebolig med plass til hele familien. Stor tomt og solrik terrasse. Garasje.

# Tilstandsrapport

Befaringsdato: 16.05.2025

Rapportdato: 27.05.2025

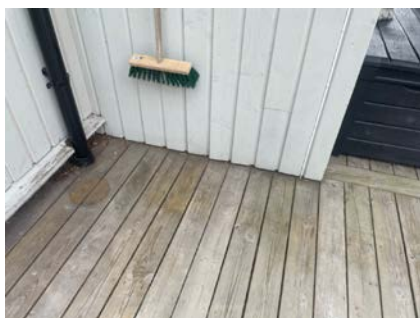
Terrasse mot sørvest oppført på punktfundament av betong og med trebjelkelag belagt med terrassebord og spilerekkverk i trekonstruksjon. Rekkverkshøyden er målt til ca. 77 cm, som avviker ved byggeår, her minimumskrav 90 cm. Høyden avviker også mot dagens krav av 100 cm - jmf. Tek 17.

- Rekkverket er for lavt i forhold til dagens krav til rekkverkshøyder.
- Det er ikke montert beslag mellom yttervegg og balkong/terrasse.
- Det er påvist andre avvik:
- Det er værslitt/opsprukket trevirke/trepaneler.
- Beslag mangler rundt tilbygget inngangsparti. Det er registrert skeivheter i platting lagt på terreng foran terrasse.

Mangler beslag i overgang yttervegg.

- Rekkverkshøyde må endres for å tilfredsstille krav på byggemeldingstidspunktet.
- Lokal utbedring/utskiftning bør utføres.
- Beslag må skiftes ut/monteres.

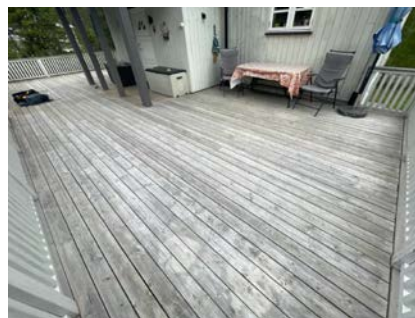
Rekkverk målt til 77 cm.

Noe værslitte terrassebord

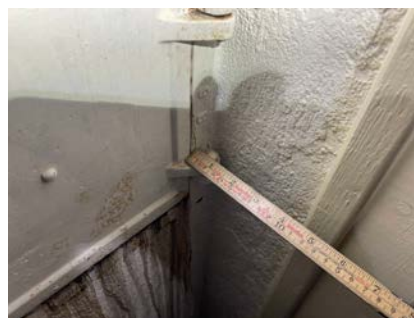
- Det er påvist brennbart materiale nærmere enn 300 mm fra sotluke/feieluke.
- Det er påvist sprekker og/eller riss i pipe.
- Ildfast plate mangler på gulvet under sotluke/feieluke på pipe.
- Pipevanger er ikke synlige.
- Mer enn halvparten av forventet brukstid er passert på pipe.
- Pipa har rennemerker etter sotvann.

Avvik med innebygde pipevanger ved kjøkken og i gang før bad. Tilsyn fra Brann/feievesen anbefaler renovering av pipeløp.

Rennemerker ved feieluke

For liten avstand til brennbart materiale.

- Tettingen rundt pipa må undersøkes.
- Tidspunkt for piperehabilitering nærmer seg.
- Pipevanger må gjøres tilgjengelig.
- Det anbefales å montere ildfast plate under luker på pipe.
- Det må foretas tiltak for å lukke avviket.

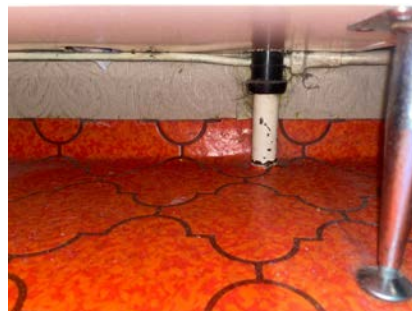
Bad 1. etasje

- Tettesjikt av vinylbelegg på gulv og våtsone vegg er forventet levetid vurdert til å være oppbrukt.
- Dett er registrert mindre glipper i skjøter på vegg i våtsone.
- Det er ikke mekanisk avtrekk jmf. dagens regelverk
- Rommet mangler tilluft.
- Det er avvik på tettesjikt rundt rørgjennomføring i gulv.

Ufaglig rørgjennomføring i gulv

- Våtrommet må totalrenoveres. Alle forhold med tettesjikt, våtsone, sluk m.m. må dokumenteres.
- Manglende oppgradering av våtrommet medfører høy risiko for at konstruksjonene ikke vil tåle vanlig bruk av vann eller lekkasjer. Selv om det er dusjkabinett, er det fortsatt en betydelig risiko for at våtrommets konstruksjoner ikke tåler lekkasjer. Dette kan føre til fuktskader på tilstøtende konstruksjoner.

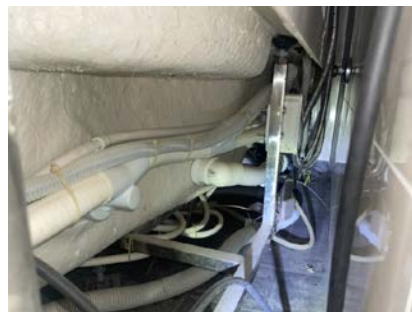
Sluk har vanskelig tilkomst og ikke mulig å kontrollere

- Tilgang til sluk må bedres både for inspeksjon og rengjøring.
- Andre tiltak:

Det bør gjøres tiltak som forenkler tilgangen til sluket under badekaret. Det må gjøres ny kontroll av sluk og fall når området er gjort tilgjengelig.

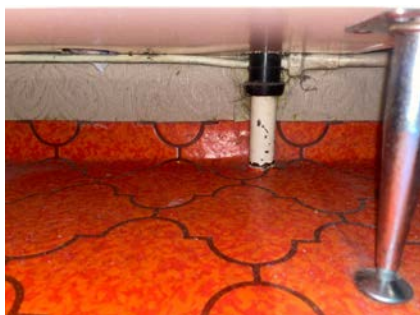
Fordelerskap bad u.etasje.

Eldre vannrør på bad 1. etasje

- Det er ikke behov for utbedringstiltak siden anlegget fungerer i dag, men ut ifra alder kan skader plutselig oppstå på eldre anlegg.
- I forbindelse med oppgradering av våtrom vil det være naturlig med utskiftning av rør.
