# Lys og romslig enebolig med plass til hele familien. Stor tomt og solrik terrasse. Garasje.

# Tilstandsrapport

Befaringsdato: 16.05.2025

## ENEBOLIG

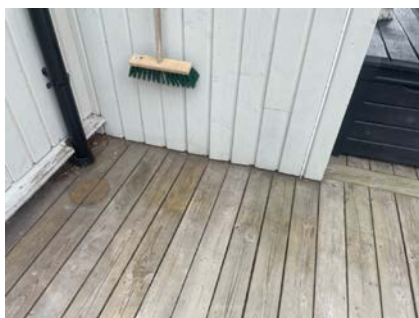
Terrasse mot sørvest oppført på punktfundament av betong og med trebjelkelag belagt med terrassebord og spilerekkverk i trekonstruksjon. Rekkverkshøyden er målt til ca. 77 cm, som avviker ved byggeår, her minimumskrav 90 cm. Høyden avviker også mot dagens krav av 100 cm - jmf. Tek 17.

- Rekkverket er for lavt i forhold til dagens krav til rekkverkshøyder.
- Det er ikke montert beslag mellom yttervegg og balkong/terrasse.
- Det er påvist andre avvik:
- Det er værslitt/opsprukket trevirke/trepaneler.
- Beslag mangler rundt tilbygget inngangsparti. Det er registrert skeivheter i platting lagt på terreng foran terrasse.

Mangler beslag i overgang yttervegg.

- Rekkverkshøyde må endres for å tilfredsstille krav på byggemeldingstidspunktet.
- Lokal utbedring/utskiftning bør utføres.
- Beslag må skiftes ut/monteres.

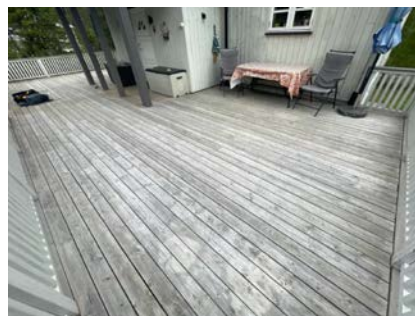
Rekkverk målt til 77 cm.

Noe værslitte terrassebord

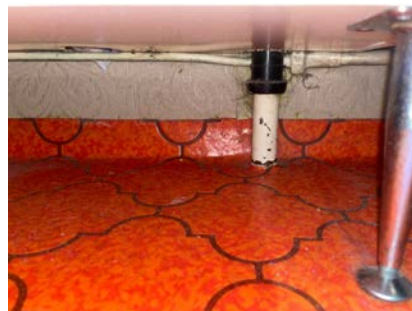
Bad 1. etasje

- Tettesjikt av vinylbelegg på gulv og våtsone vegg er forventet levetid vurdert til å være oppbrukt.
- Dett er registrert mindre glipper i skjøter på vegg i våtsone.
- Det er ikke mekanisk avtrekk jmf. dagens regelverk
- Rommet mangler tilluft.
- Det er avvik på tettesjikt rundt rørgjennomføring i gulv.

Ufaglig rørgjennomføring i gulv

- Våtrommet må totalrenoveres. Alle forhold med tettesjikt, våtsone, sluk m.m. må dokumenteres.
- Manglende oppgradering av våtrommet medfører høy risiko for at konstruksjonene ikke vil tåle vanlig bruk av vann eller lekkasjer. Selv om det er dusjkabinett, er det fortsatt en betydelig risiko for at våtrommets konstruksjoner ikke tåler lekkasjer. Dette kan føre til fuktskader på tilstøtende konstruksjoner.

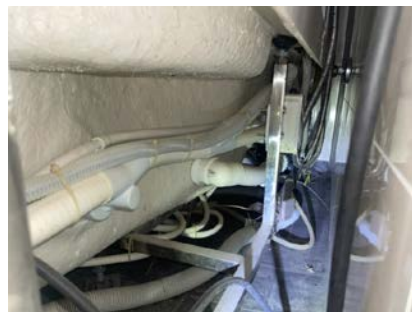
Sluk har vanskelig tilkomst og ikke mulig å kontrollere

- Tilgang til sluk må bedres både for inspeksjon og rengjøring.
- Andre tiltak:

Det bør gjøres tiltak som forenkler tilgangen til sluket under badekaret. Det må gjøres ny kontroll av sluk og fall når området er gjort tilgjengelig.
