Tilstandsrapport

Enebolig

Kirkebyvegen 21, 2008 FJERDINGBY

Befaringsdato: 16.04.2024

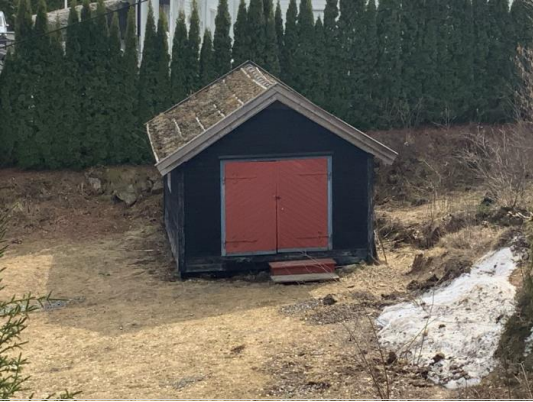
Garasje er ført opp i enkelt bindingsverk i tre med utvendig trekledning. Saltak med torvtak. To-delt låveport i tre. Garasjen er etablert på grunnforhold. Garasjen fremstår med slitasje og noe skjevhet i konstruksjonen. Det anbefales alltid en tilstandsvurdering utover nevnte vurdering. Ytterligere undersøkelser tilføres kjøper.
