Kirkebyvegen 21, 2008 FJERDINGBY

**Utviklingseiendom med tomt på over 14 mål! Sjarmerende tun med bebyggelse i dragestil. 6 min fra Lillestrøm.**

Velkommen .....	4
Om eiendommen .....	58
Tilstandsrapport .....	77
Egenerklæring .....	114
Energiattest .....	120
Nabolagsprofil .....	120
Reguleringsplankart .....	127
Kulturminner .....	129
Kulturminner - Fjerdingsby - Gnr. 98 og 99 .....	130
Reguleringsbestemmelser .....	135
Forbrukerinformasjon .....	151
Budskjema .....	152

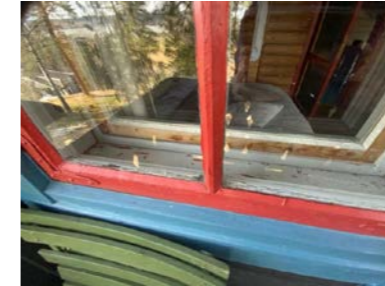
## TO 2 Vinduer - 2

Bygningen har malte trevinduer med 2-lags glass.

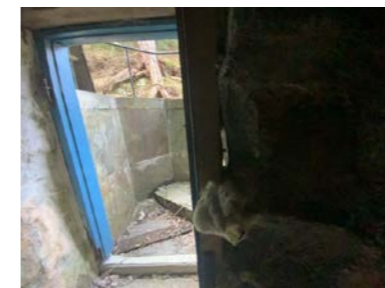
## TO 2 Dører - 3

Bygningen har malt hovedytterdør.

Tette hull rundt låskasse.

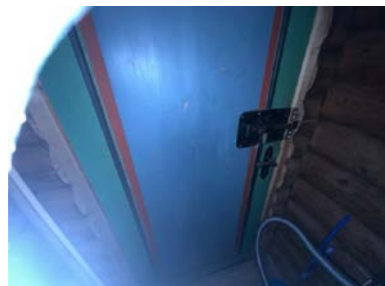
### TO 3 Balkonger, terrasser og rom under balkonger

Det er etablert lufteskjerm utgang fra soverom i 2 etasje. Utgang fra stue og entré til øst-ventd overbygget inngangsparti på ca 10 m<sup>2</sup>. Inngangsparti er belagt med trekonstruksjoner og har rekkverk av trekonstruksjoner.

Fjerne skifer og renovere betong før etablering av ny skifer.

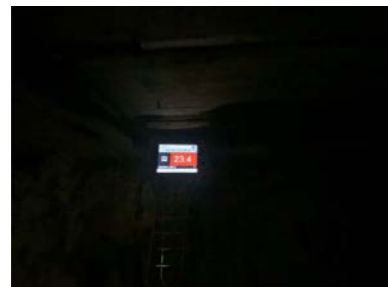
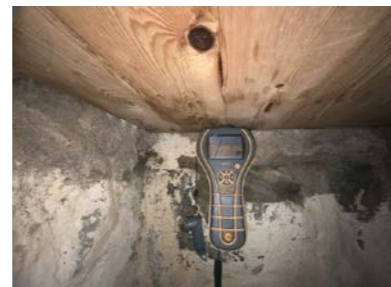
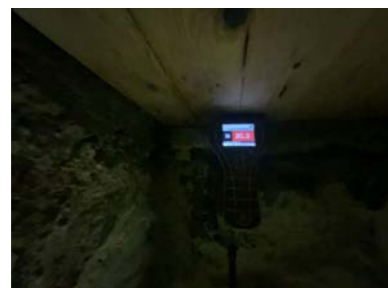
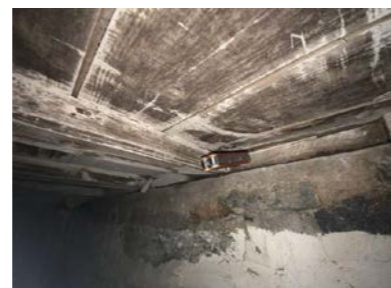
### TC 2 Radon

Det er ikke foretatt radonmålinger og bygget er heller ikke utført med radonsperre.

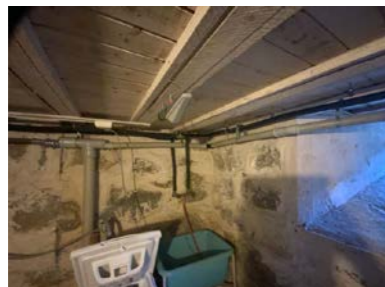
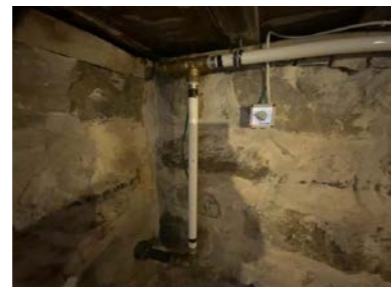
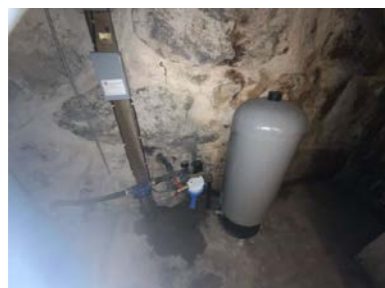
### TC 2 Avløpsrør

Det er avløpsrør av plast. Det er etablert avløpspumpe i kjeller.

- I forbindelse med oppgradering av våtrom vil det være naturlig med utskiftning av rør.

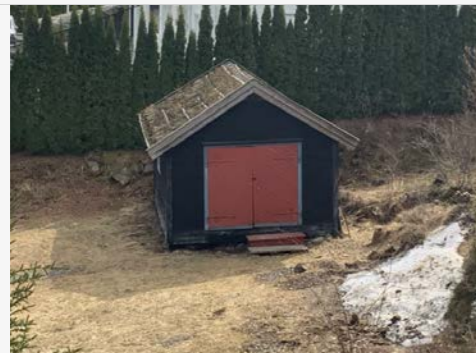
## Garasje

Garasje er ført opp i enkelt bindingsverk i tre med utvendig trekledning. Saltak med torvtak. To-delt låveport i tre. Garasjen er etablert på grunnforhold. Garasjen fremstår med slitasje og noe skjevhet i konstruksjonen. Det anbefales alltid en tilstandsvurdering utover nevnte vurdering. Ytterligere undersøkelser tilføres kjøper.
