# Tilstandsrapport

Enebolig

Kirkebyvegen 21, 2008 FJERDINGBY

Befaringsdato: 03.04.2025

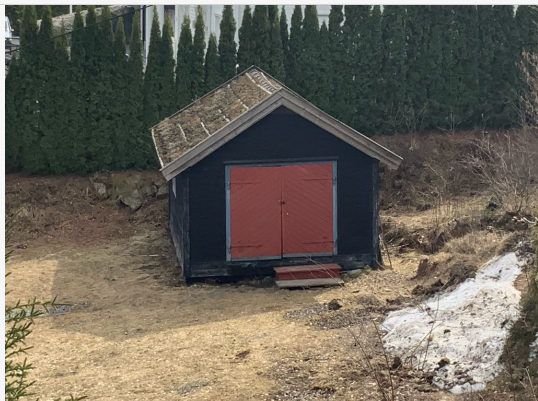
## Garasje

Bygget er ikke tilstandsvurdert ihht Forskrift til avhendingslova og NS3600. Dette er kun en enkel beskrivelse.
