Nøkkelinformasjon

Salgsobjekt: Enebolig  
Eierform: Eiet  
Byggeår: 1930  
BRA-i/BRA Total: 149/236 m²  
Tomtstr.: 14453.3 m²  
Soverom: 2  
Antall rom: 3  
Gnr./bnr. Gnr. 99, bnr. 23

Utviklingseiendom med tomt på over 14 mål! Tømmertun med bebyggelse i dragestil.

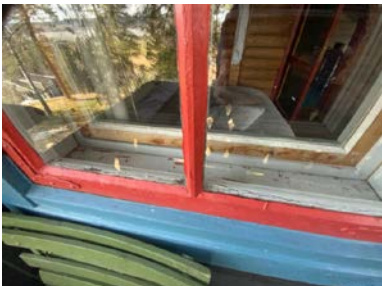
## TG 2 Vinduer - 2

Bygningen har malte trevinduer med 2-lags glass.

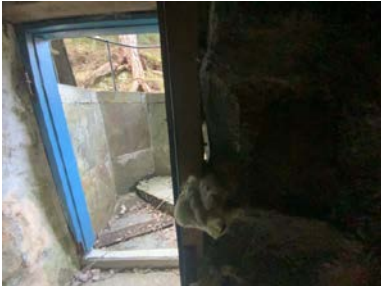
**TG 2 Dører - 3**

Bygningen har malt hovedytterdør.

Tette hull rundt låskasse. Døren har tiltenkt funksjon, men dårlig isolasjonsevne og må regnes med å skiftes ut over tid.

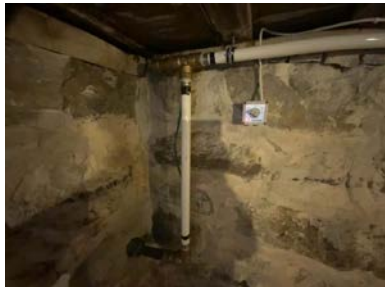
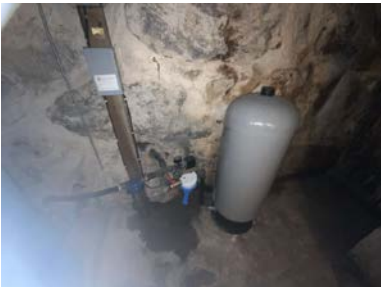
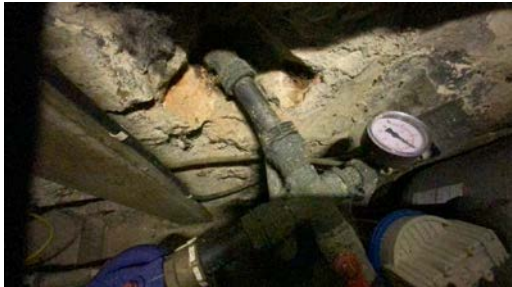
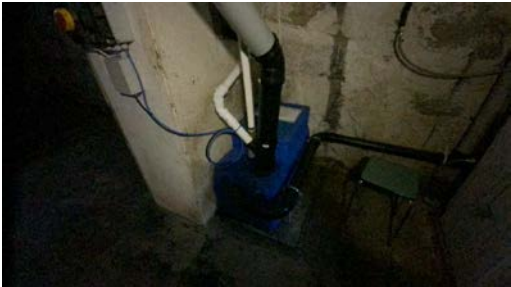
### TG 2 Avløpsrør

Det er avløpsrør av plast. Det er etablert avløpppumpe i kjeller.

- I forbindelse med oppgradering av våtrom vil det være naturlig med utskiftning av rør.

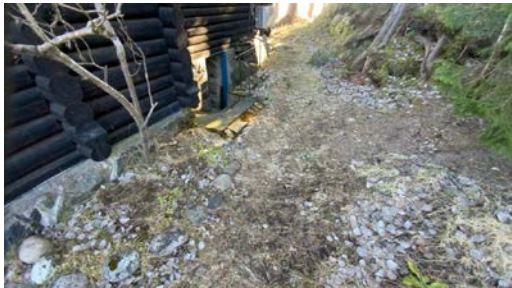
## TG 2 Utvendige vann- og avløpsledninger

Utvendige avløpsrør er av plast Utvendige avløpsledninger er fra 2020 opplyst av eier. Det er offentlig avløp via private stikkledninger og utvendige vannledninger er av plast (PEL). og privat grunnboret brønn.
