Kirkebyvegen 21, 2008 FJERDINGBY

Utviklingseiendom med tomt på over 14 mål! Sjarmerende tømmertun med bebyggelse i dragestil. 8 min fra Lillestrøm.

13.04.2026

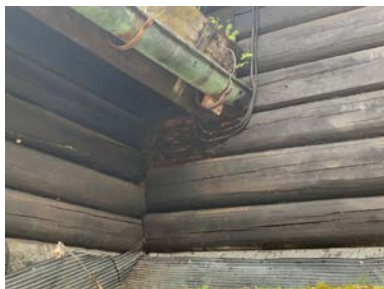
TG 3 Veggkonstruksjon

- Det er påvist råteskader i veggkonstruksjonen.

Det er oppdaget råte i innerhjørne over vindfang og bunnstokk mellom vindfang og hovedinngang. Deler av tømmerstokker har sprekker som anses så store at de bør tettes. Bunnstokker og øvrige deler av vegger er kun kontrollert ved stikkprøver. Det kan forekomme råte på stokker andre steder enn nevnt i rapport.

- Konstruksjonene må sikres mot råte, sopp og skadedyr.

Det ble oppdaget fukt og råte i bunnstokk mellom vindfang og hovedinngang. Det var også våte bjelker i kjeller i dette området. Nevnte råteskader bør fjernes og nærmere undersøkelser bør foretas. Stokker med store sprekker bør tettes med egnet tettningsmasse for å unngå at vann samler seg i stokker og medvirker til unødig fuktbelastning og ytterligere større sprekker.

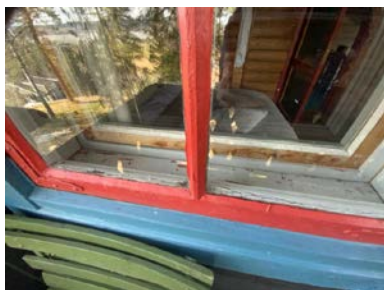
TG 2 Vinduer - 2

- Karmene i vinduer er slitte og det er sprekker i trevirket.

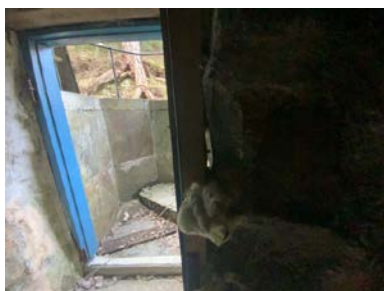
📍 TG 2 Dører - 3

Tette hull rundt låskasse. Døren har tiltenkt funksjon, men dårlig isolasjonsevne og må regnes med å skiftes ut over tid.

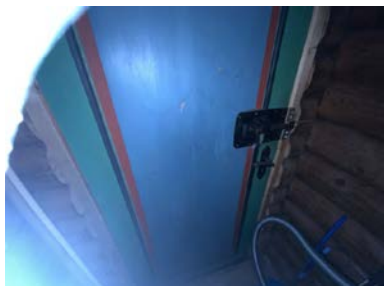
TG 3 Balkonger, terrasser og rom under balkonger

Det ble påvist fukt i underliggende konstruksjon i kjeller for terrassedel ved inngangspartiet. Balkong/terrasse ligger over innredede boligrom, usikker konstruksjon. Konstruksjonsutforming gir økt fare for skader.

Se øvrig rom under terreng.
