Ringsakervegen 507, 2384 BRUMUNDDAL

**Velholdt enebolig beliggende på  
lite boligfelt. Åpen og solrik  
beliggenhet.**

Befaringsdato: 11.03.2025

Rapportdato: 14.03.2025

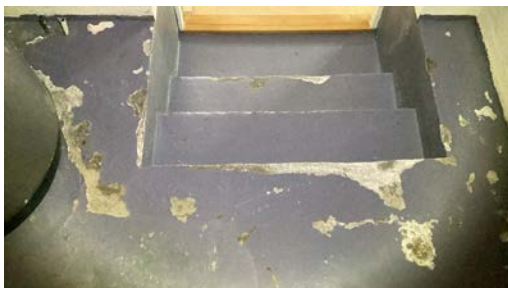
Flass på gulv i kjeller.

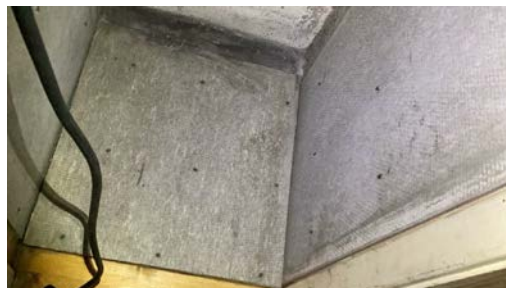
Det er observert bygningsdeler som kan være asbestholdig og krever spesialtiltak ved fjerning.
