Tilstandsrapport

Enebolig med næringsdel

Strandgata 6, 3960 STATHELLE

Befaringsdato: 23.09.2024

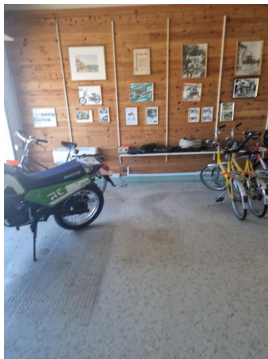
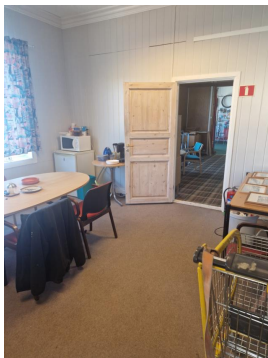
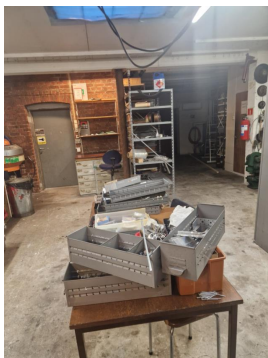
TG 2 Etasjeskille/gulv mot grunn

Etasjeskille er oppført i trekonstruksjon (trebjelkelag). Gulvbord som bærende gulv. Isolasjon i hulrom består trolig av koks/slag. Gulvflater med avvik på overflater. Avvik vurderes som normalt med tanke på alder og datidens byggemåte.

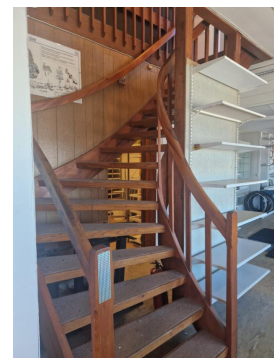
TG 1 Innvendige trapper

TRapp til 2.etasje i lakkert trevirke av nyere dato. Rekkverk i lakkert trevirke. TG 1. Malt trapp til loftsetasje. Trapper fyller sin funksjon.
