# Tilstandsrapport

Enebolig

Numedalsvegen 3773 , 3620 FLESBERG

Befaringsdato: 23.11.2025

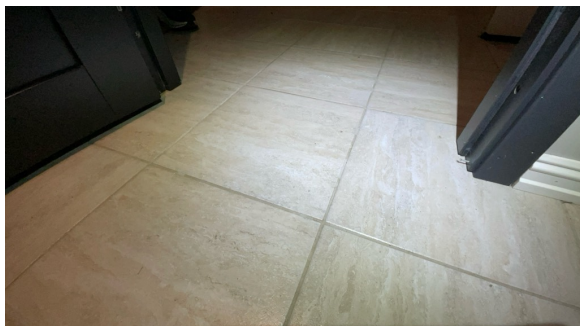
Det er etablert drenering i gulv i garasje og garasjen har tilgang på vann.

For å lukke avviket må gulvet utbedres iht. dagens krav. Ved lekkasjer eller tett sluk er det fare for at det trenger fuktighet inn i konstruksjonen.
