Numedalsvegen 3773, 3620 FLESBERG

**Enebolig som er påbygd  
Stor dobbel garasje/verksted  
Pent opparbeidet tomt med  
basseng**

| Tilstandsrapport ..... | 50 |

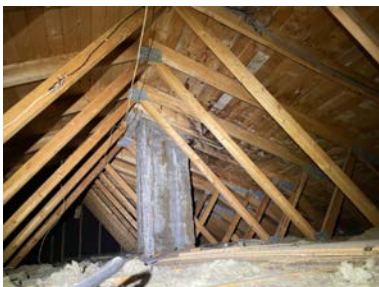
For å lukke avviket må tekking utbedres. Det er fare for at det trenger fukt inn i konstruksjonen med påfølgende fare for utvikling av sopp og råteskader. Kostnadsestimatet er usikkert og begrenser seg til lokale utbedringer og gjelder ikke utskifting av tekking.

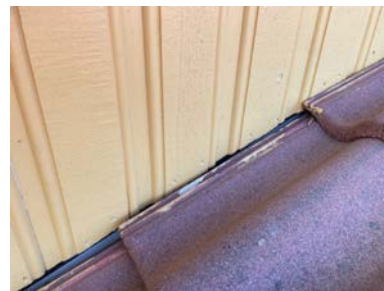
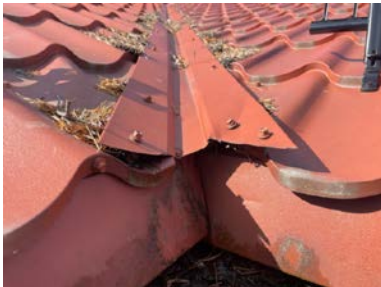
For å lukke avviket må det monteres snøfangere på taket på tilbygg. Det er fare for dyr eller mennesker som måtte oppholde seg i sonen for takras. Takrenner, nedløp og beslag må kontrolleres og utbedres for at disse skal fylle sin funksjon med å forhindre fuktskader på bygningen.

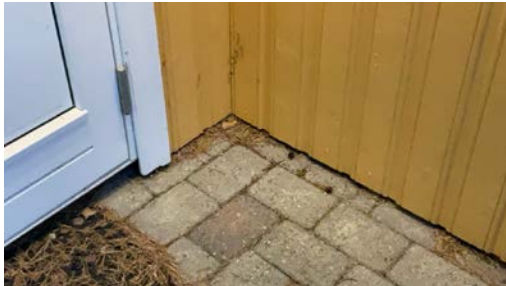
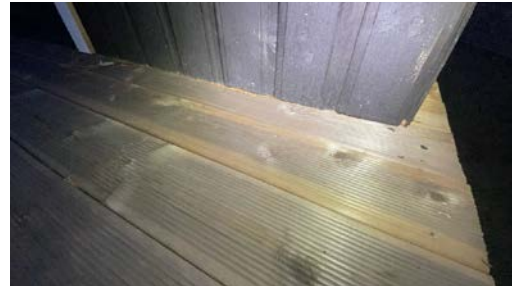
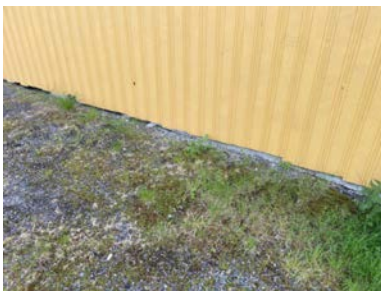
Bygningen er oppført som bindingsverkskonstruksjon og kledd utvendig med stående kledning. Garasje mot nord og hagestue er uisolert.

Konstruksjonen må sikres mot inntregning av skadegjørere. Skadegjørere som mus mv. kan gjøre skader på konstruksjonen.

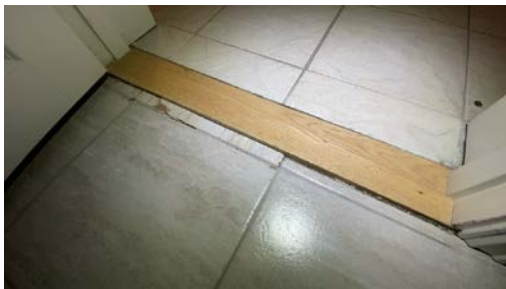
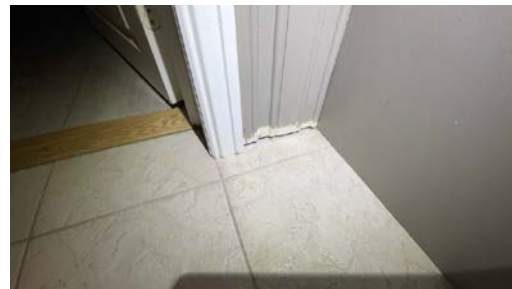
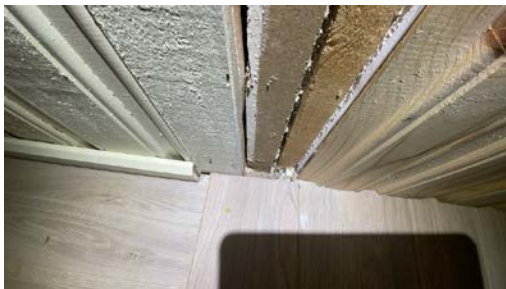
## Etasjeskille/gulv mot grunn

Bygningen har gulv mot grunnen med støpt plate på mark og ringmur i betong.

Avvik på gulv er målt med laser på tilfeldige steder og skal gi et representativt resultat. Lokalt avvik (innenfor 2m) måles til 10 mm. Totalt avvik i to tilfeldige utvalgte rom måles til 19 mm.

Tg er satt med bakgrunn i krav til måleavvik i etasjeskille i NS3600. Det er ikke fremlagt noe dokumentasjon/prosjektering av den støpte platen på tilbygg og utførelse og konstruksjonsmåte er ikke kjent.

Det er påvist mangelfull utførelse rundt gjennomføringer i stubbloftkonstruksjonen. Isolasjonen er fritt eksponert og det er fare for inntregning av skadegjørere som mus mv. og redusert effekt på isolasjon.

Det er ikke behov for umiddelbare tiltak ift. skjevheter. For å lukke avviket må nivåforskjeller rettes opp, men det vil sjelden være økonomisk rasjonelt. Konstruksjonen fungerer med dette avviket.

Tiltak ift. sopp/mugg må ses i sammenheng med avvik beskrevet under pkt. om krypkjeller og terrengforhold.

Stubbloft bør utbedres. Mus mv. kan gjøre skader i konstruksjonen.

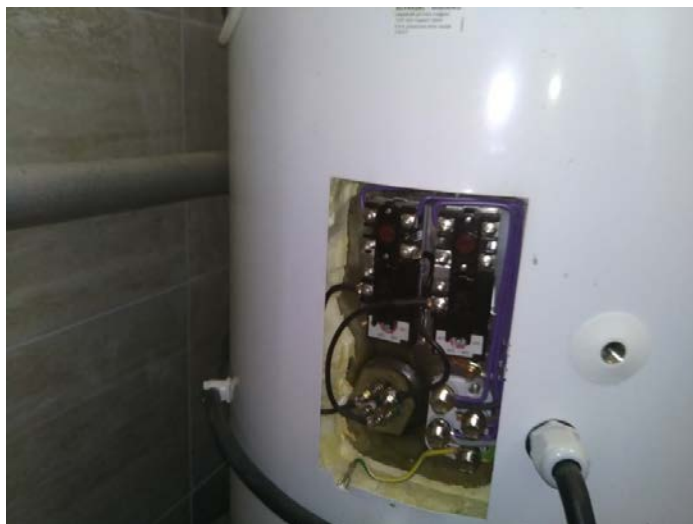
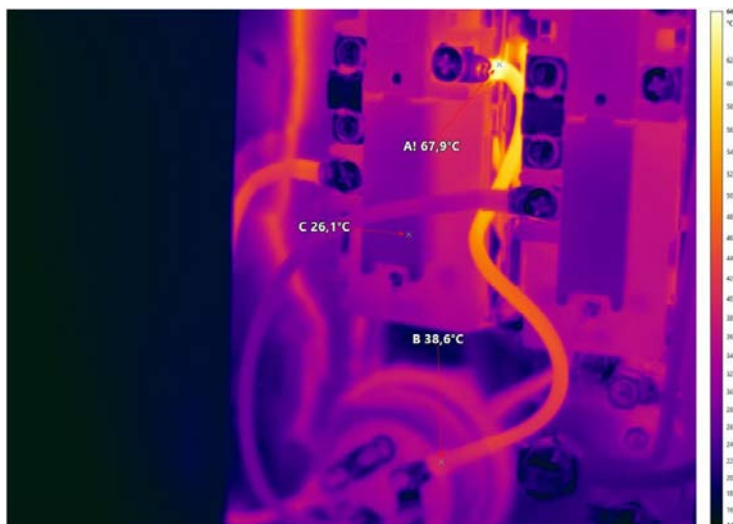
Garasje

Det ble avdekket i kontrollen at delen som er spesifikt beskrevet i bilde avvik, hadde høy temperatur / varmegang. Når det oppstår høye temperaturer / varmegang er dette et alvorlig avvik. (Eneste unntak er om komponenter, utstyr og apparater hvor man har kvalitetsikret med produsent / sakkyndige for komponent / utstyret at den faktiske temperatur skal være så høy for utstyret)

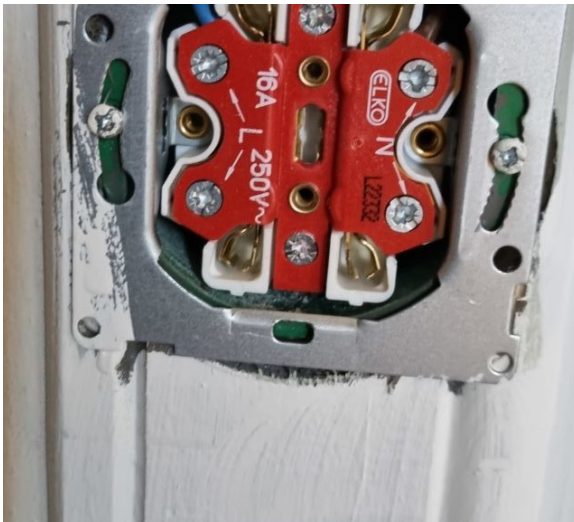
Bolighus, utleiedel

FEL § 22. Det er oppdaget for lavt tverrsnitt på kabel / ledninger. Beskyttelse mot skadelige termiske virkninger  
Det ble på kontrollen avdekket at kabler / ledninger hadde for lavt tverrsnitt i forhold til vern som var forankoblet.

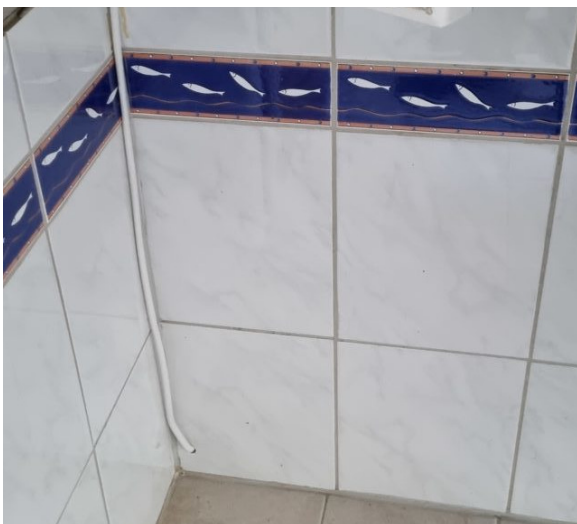
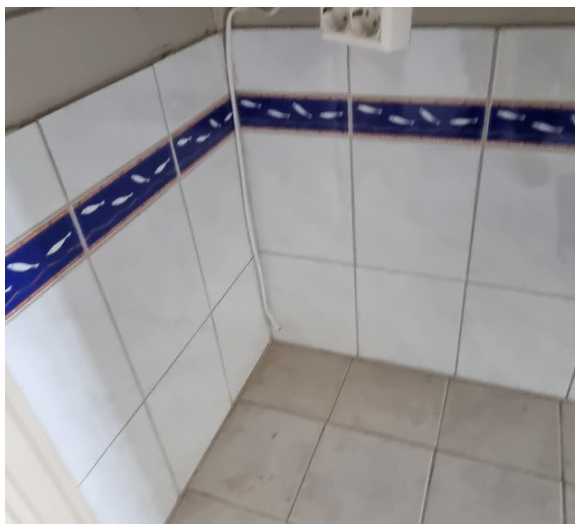
Bad, utleiedel.

**FEL § 9, 22 og 36. Eier og brukers ansvar. Beskyttelse mot skadelige termiske virkninger. Anlegg og tilkobling**

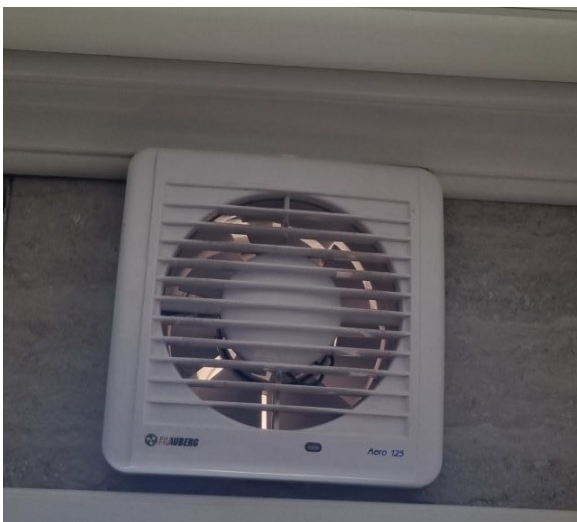
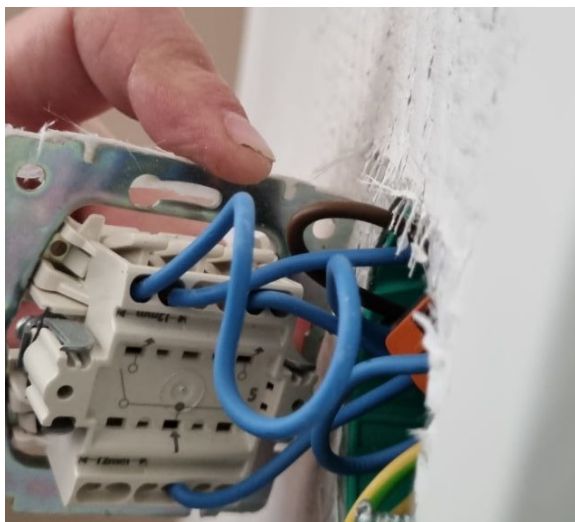
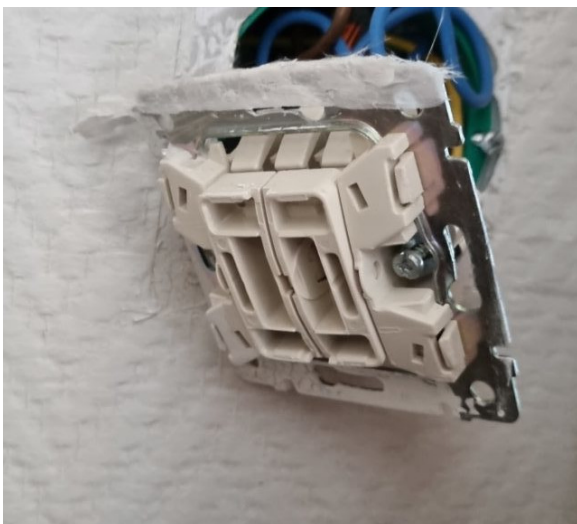
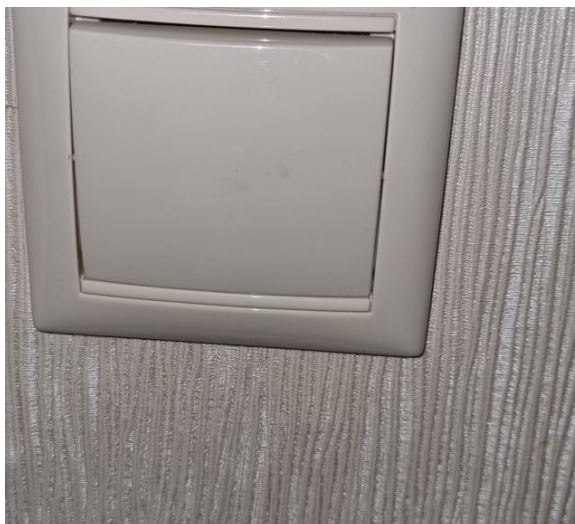
Bolighus, ny del

**FEL § 22. Beskyttelse mot skadelige termiske virkninger**

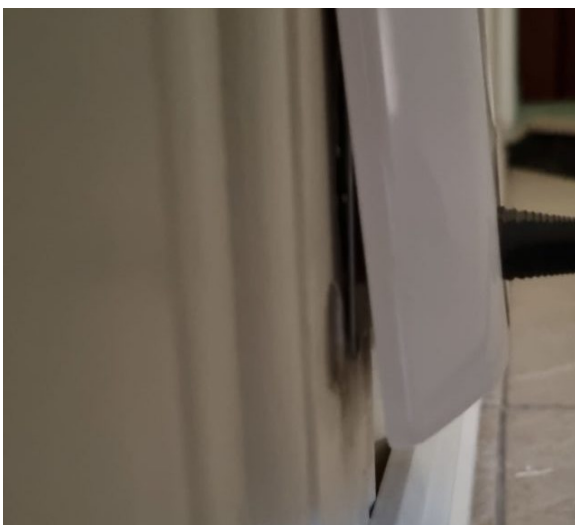
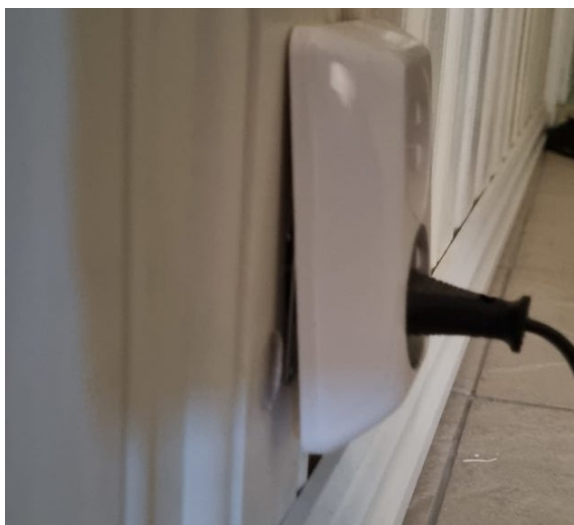
Bolighus, ny del

**FEL § 9, 22 og 36. Eier og brukeransvar. Beskyttelse mot skadelige termiske virkninger. Anlegg og tilkobling**

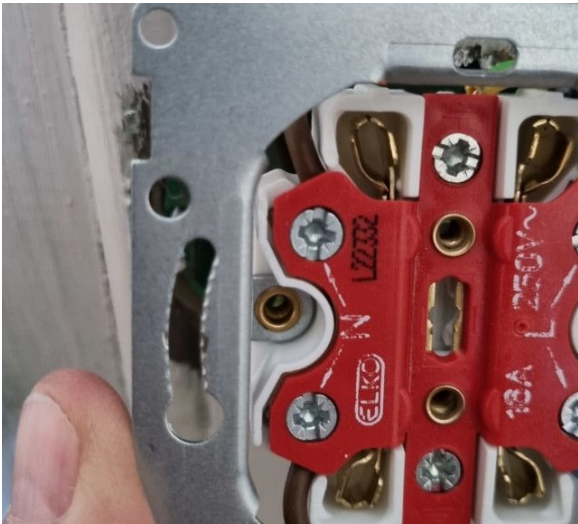
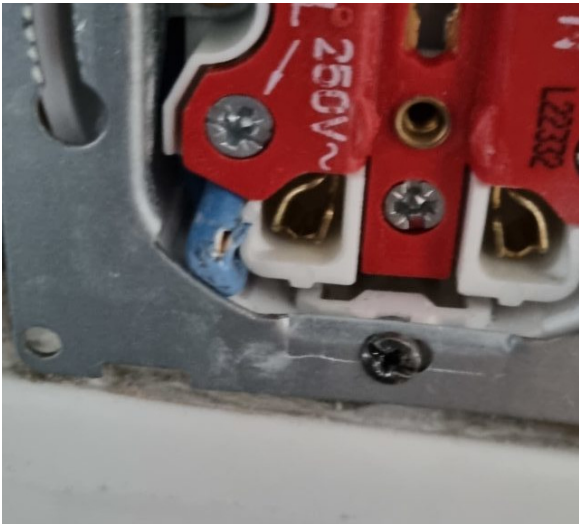
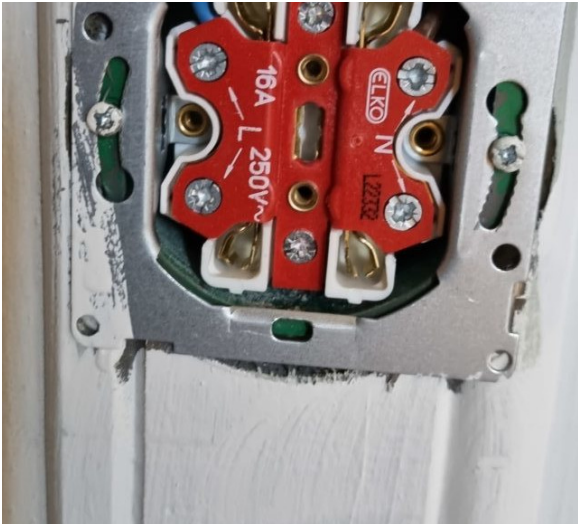
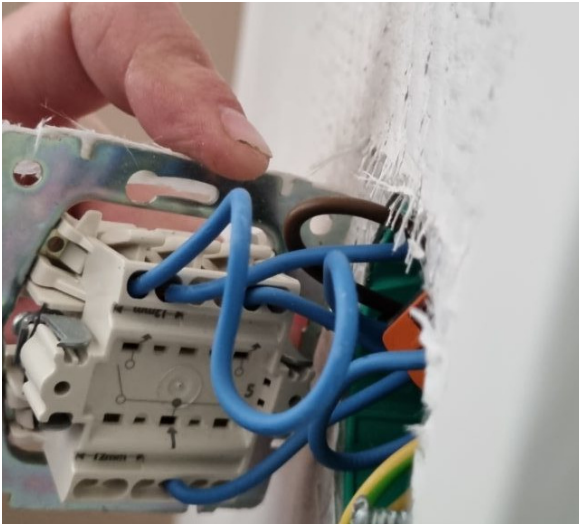
Hele huset.

Installasjonen er ikke lagt opp fagmessig og må etterses. Det er beskrevet nærmere i avvik og med bilde og kommentar hva dette gjelder i installasjonen.
