Eidsodden 8, 4406 FLEKKEFJORD

Befaringsdato: 16.09.2024

Rapportdato: 17.09.2024

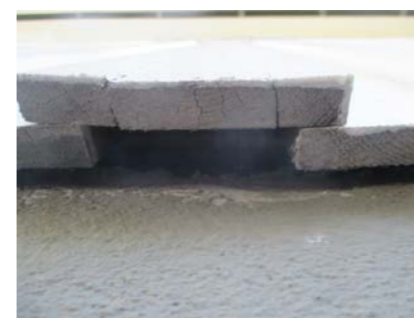
Bunnen av kledningen i mot grunnmur.

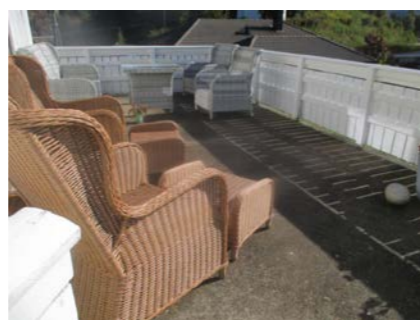
Deler av terrasse ut i fra stue.

- Det er ikke krav om utbedring av rekkverkshøyde opp til dagens forskriftskrav.
- Lokal utbedring må utføres.

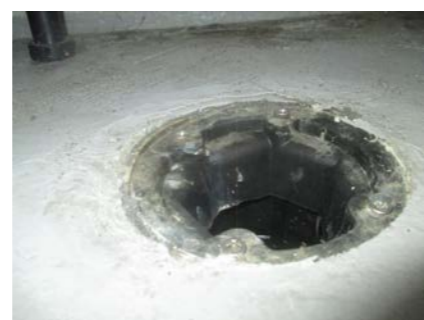
Sluk under innredningen.

- Det bør vurderes om lokal utbedring er mulig.

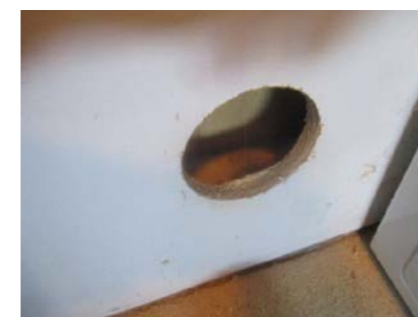
Hulltaking er foretatt i vegg i mot gangen, uten å påvise unormale forhold. Måleresultat: 9,2 vektprosent.

Hulltaking i vegg i mot gangen.

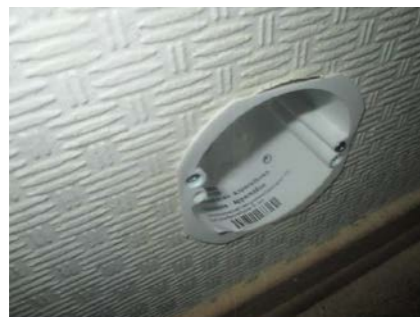
Hulltaking er foretatt i fra toalettrom, uten å påvise unormale forhold.
Måleresultat: 8,8 vektprosent.

Hulltaking i fra toalettrommet.
