Eidsodden 8, 4406 FLEKKEFJORD

Nøkkelinformasjon

Befaringsdato: 16.09.2024

Rapportdato: 17.09.2024

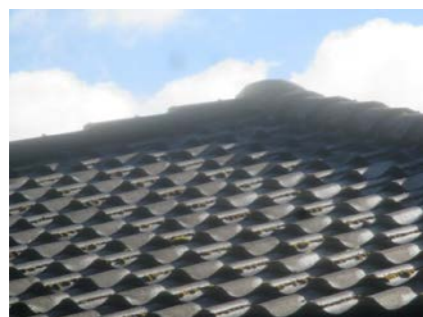
Deler av taktekkingen.

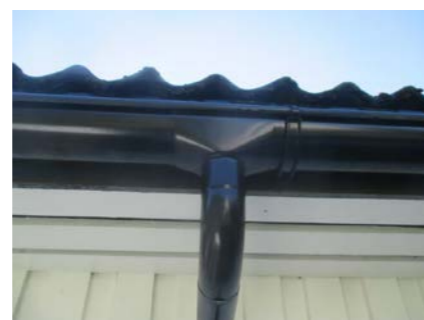
Takrenner og nedløp av stål.

- Det er ikke krav om utbedring opp til dagens krav.

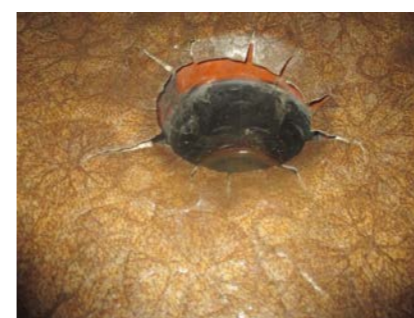
• Det er avvik: Belegget har løsnet i fra underlaget i dusjnise.

Belegget er ikke klemt i sluke.

Tettesjikt må byttes i sin helhet i selve dusjnisen.

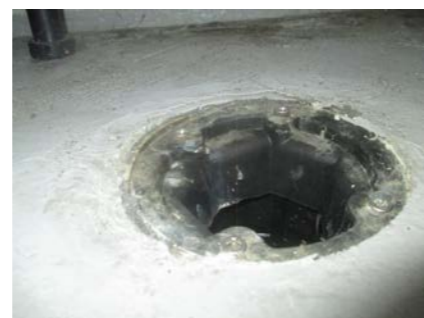
Sluk under innredningen.

- Det bør vurderes om lokal utbedring er mulig.

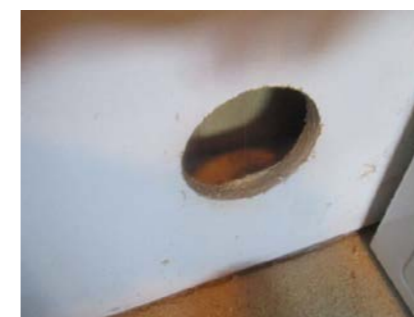
Hulltaking er foretatt i vegg i mot gangen, uten å påvise unormale forhold. Måleresultat: 9,2 vektprosent.

Hulltaking i vegg i mot gangen.

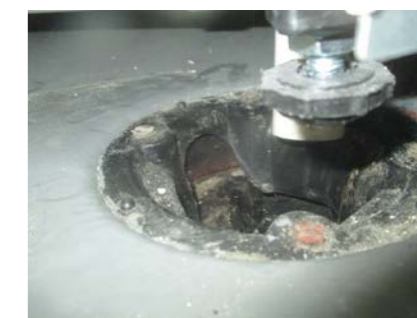
Sluk under dusjkabinett.

- Overvåk tilstanden jevnlig. For å få tilstandsgrad 0 eller 1 må tettesjiktet skiftes ut, men tidspunktet for når dette er nødvendig er vanskelig å si noe om.

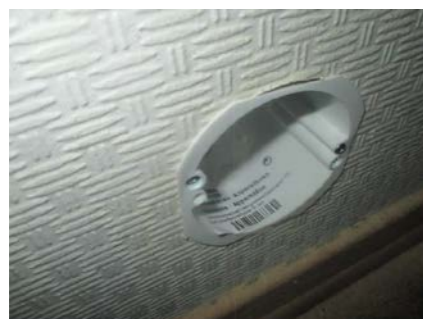
Hulltaking er foretatt i fra toalettrom, uten å påvise unormale forhold.
Måleresultat: 8,8 vektprosent.

Hulltaking i fra toalettrommet.

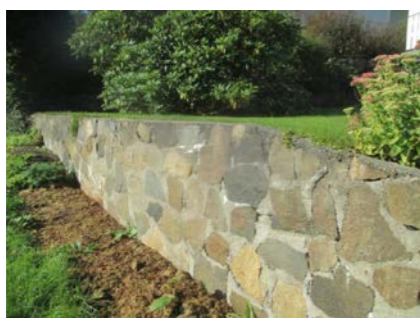
Natursteinsmur i mot friareal.

- Rekkverk/annen sikring på forstøtningsmur må settes opp/utbedres.
