Tilstandsrapport

Fritidsbolig

Finmarksåsen 24, 3967 STATHELLE

Befaringsdato: 15.08.2025

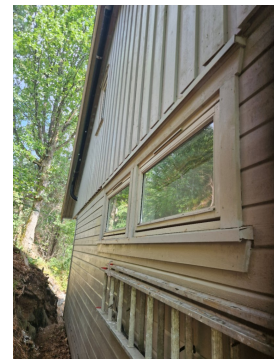
Utvendig tekking med liggende og stående trepanel. Innvendig overflater består av malt panel. Ingen feil/mangler ble registrert i veggkonstruksjonen som fremstår i funksjonell stand. Noe værslitt panel på sørvegg. Fasader er overflatebehandlet i 2025.

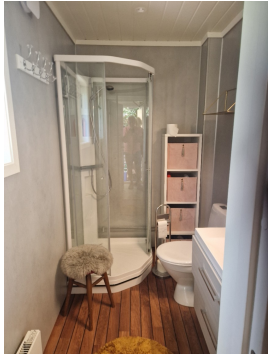
1. ETASJE > BAD

Bad har våtsone mot yttervegg og hulltagning er ikke mulig. Ved bruk av fuktindikator ble ingen unormale fuktverdier målt i våtsoner.
