# Tilstandsrapport

Enebolig

Rådyrfaret 15, 1781 HALDEN

Befaringsdato: 25.09.2024

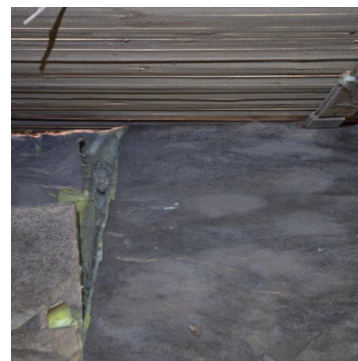
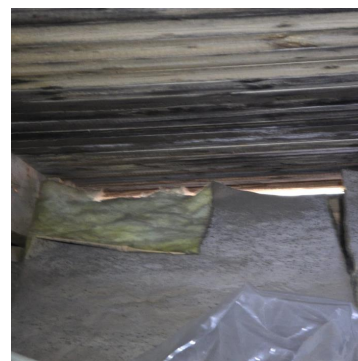
- Lufting/ventilering bør forbedres.

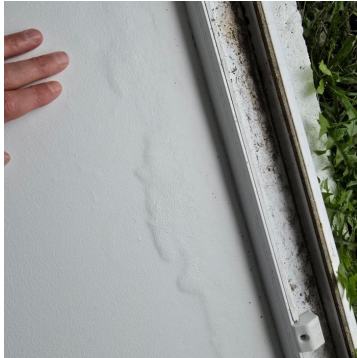
## TG 2 Vinduer

Bygningen har malte trevinduer med 3-lags glass. På badet er det vindu fra byggeår med 2-lags isolerglass.

Glass med sprekk må skiftes. Eldre vindu på bad må bregnes byttet. Justeringer og normale vedlikehold.

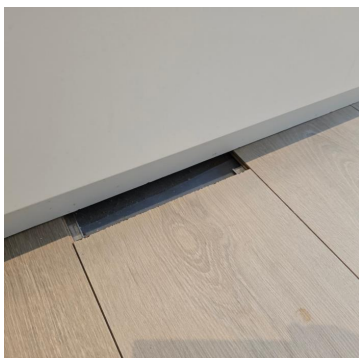
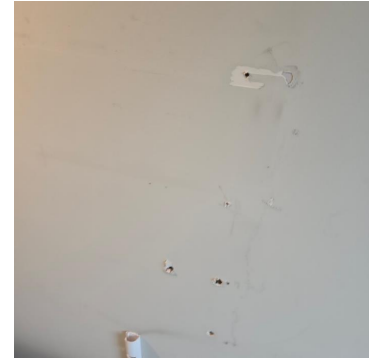
### ! TG 2 Overflater

Det er ikke behov for umiddelbare tiltak.

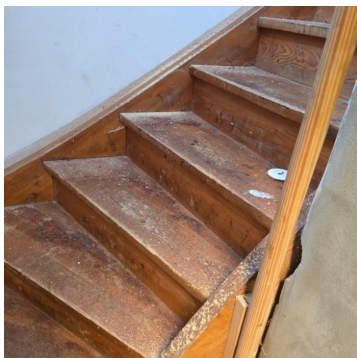
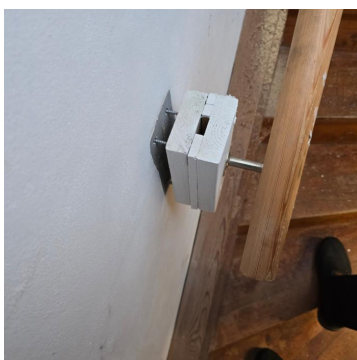
Håndløperen bør festes bedre.

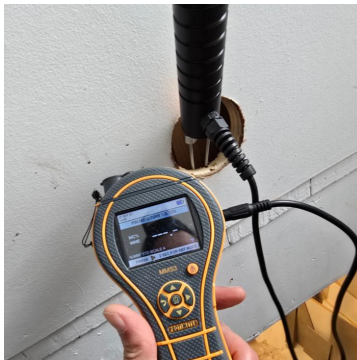
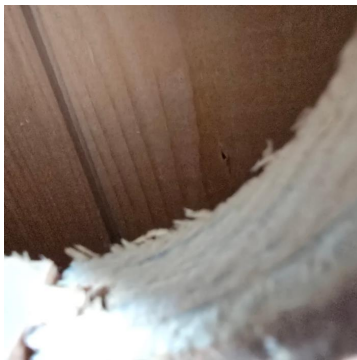
### TG 0 Tilliggende konstruksjoner våtrom

Det ble foretatt hullboring fra kjellernedgang og inn mot vaskerommet.  
Det ble avdekket rupanel og uisolert vegg.  
Det ble målt normale fuktverdier ved hulltaking.

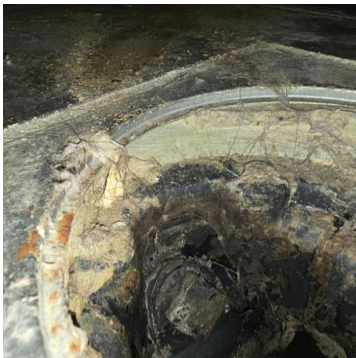
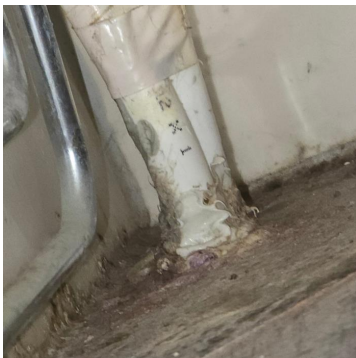
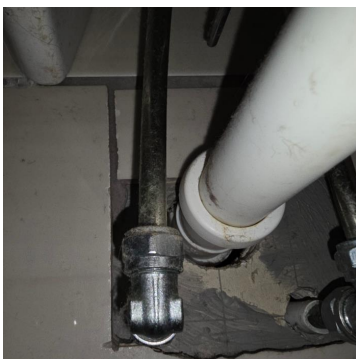
- Det er påvist mangelfull/feil utførelse rundt rørgjennomføringer e.l. som gir fare for fukt i konstruksjonen i våtsone.
- Mer enn halvparten av forventet brukstid er passert på slukløsningen.

Det er noen synlige fuktmerker i himling under bad.

Membran nærmer seg halvparten av forventet levetid, og da det er ukjent membran anbefales det montering av dusjkabinett. Tettesjikt må skiftes og dokumenteres for å oppnå dagens standard og krav.

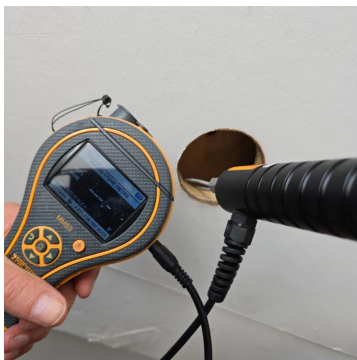
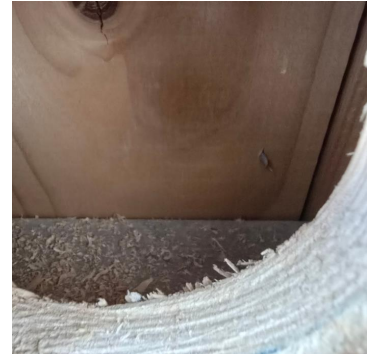
### ! TG 0 Tilliggende konstruksjoner våtrom

Det ble foretatt hullboring fra kjellernedgang og inn mot våtsonen på badet. Det ble avdekket rupanel og uisolert vegg.  
Det ble målt normale fuktverdier ved hulltaking.

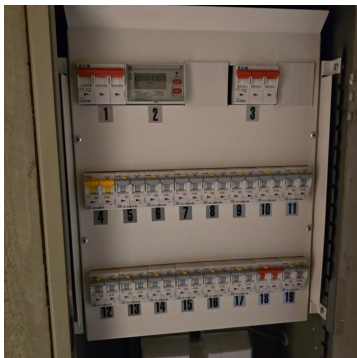
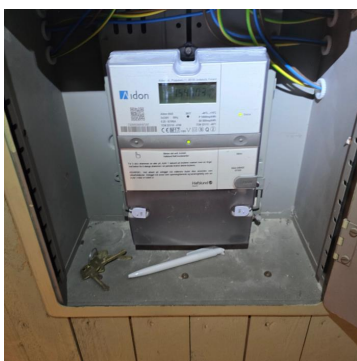
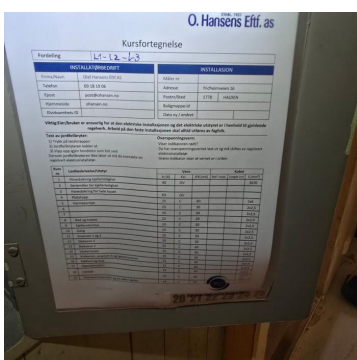
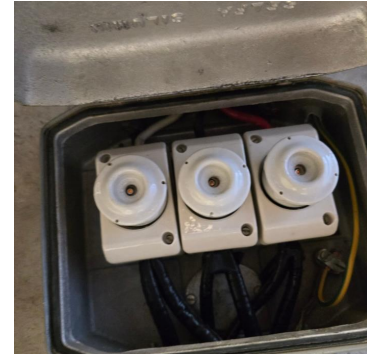
## 🔧 TG 1 Elektrisk anlegg

Det er gjennomført en kontroll i 2024. Rapport fra O. Hansens eftf as er fremvist.
