Kirkeboen

Salgsobjekt: Enebolig
Eierform: Eiet
Byggeår: 1962
BRA-i/BRA Total 240/256 kvm
Tomtstr.: 694.9 m²
Soverom: 5
Gnr./bnr. Gnr. 61, bnr. 502
Oppdragsnr.: 1101240104

Stor, meget påkostet enebolig med topp standard og stor, godkjent utleiedel. Garasje

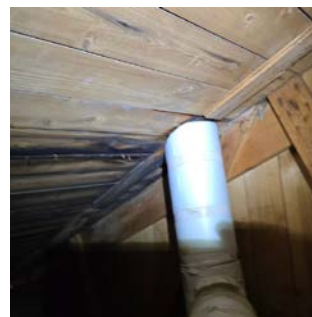
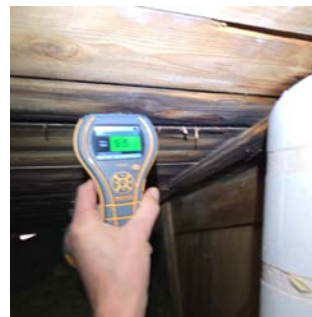
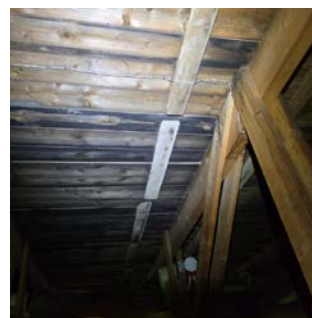
Det er synlige fuktmerker og svertesopp på undertak. Loftet over stue/kjøkken er ikke tilgjengelig for inspeksjon.

Det ble målt normale fuktverdier på befaringdagen.

Tiltak: Det bør etableres inspeksjonsmuligheter til avstengt loft over stue/kjøkken.

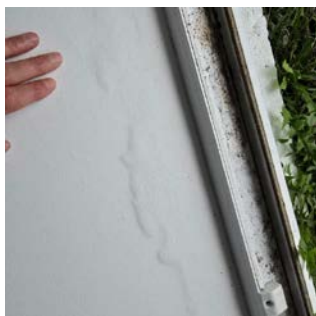
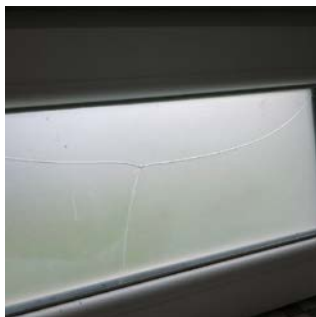
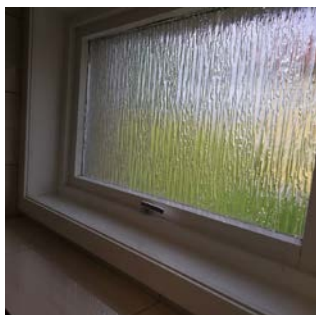
TG 2 Vinduer

Bygningen har malte trevinduer med 3-lags glass. På badet er det vindu fra byggeår med 2-lags isolerglass.

Glass med sprekk må skiftes. Eldre vindu på bad må bregnes byttet. Justeringer og normale vedlikehold.

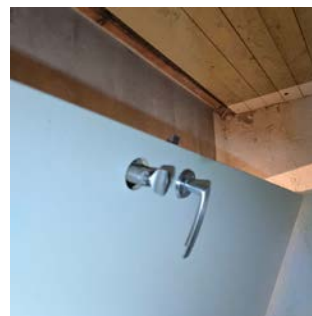
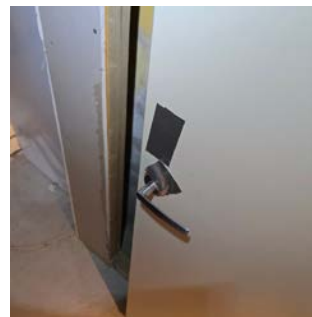
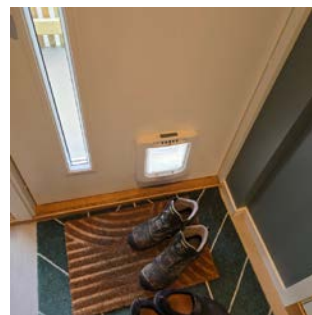
TG 2 Dører

Bygningen har malt hovedytterdør og malt balkongdør i tre.

- Det er påvist dører som er vanskelig å åpne eller lukke.
- Det er avvik:

Noe utbedringer må beregnes.

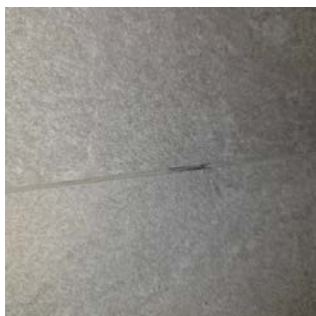
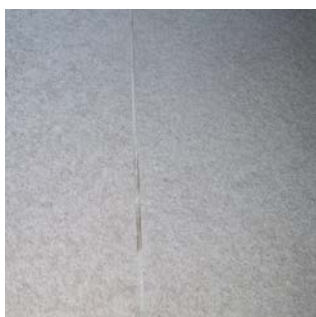
1. ETASJE > VASKEROM

TG 2 Overflater Gulv

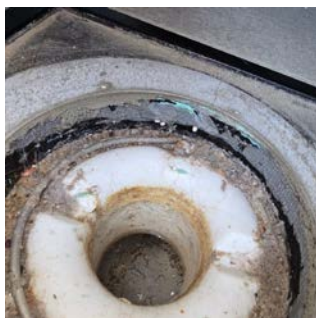
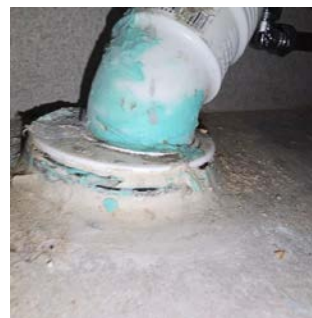
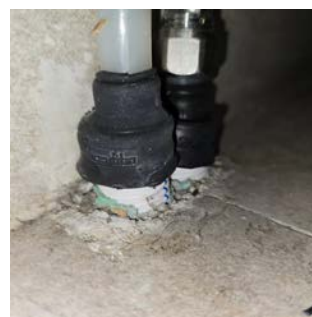
1. ETASJE > VASKEROM

TG 2 Sluk, membran og tettesjikt

Lokale utbedringer må beregnes vis mulig.

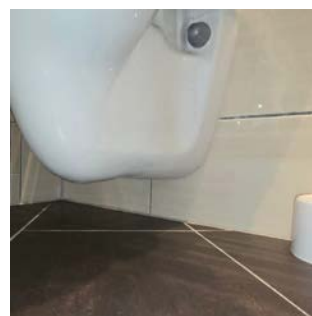
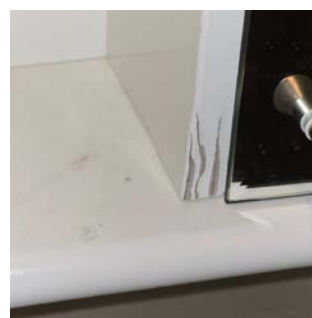
1. ETASJE > BAD

TO 2 Sanitærutstyr og innredning

- Ved implementering av innebygget sistene var det ikke krav om lekkasjesikring, konstruksjonen bør jevnlig observeres.

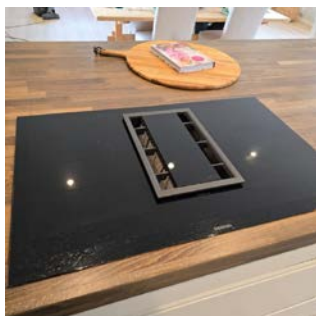
KJELLER > KJØKKEN

TG 2 Overflater og innredning

- Det er ikke påvist tegn på at det er montert lekkasjedeteksjon ved oppvaskmaskin/oppvaskkum, dette er et krav på kjøkkenet ut ifra alder.
- Det er påvist fukt skjolder/svelling i bunnplate i benkeskap.

- Det bør monteres lekkasjedeteksjon ved oppvaskmaskin/oppvaskkum.

Fronter bør justeres.

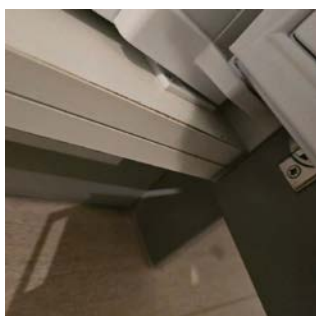
KJELLER > KJØKKEN

TG 2 Avtrekk

- Avtrekksystemet må utbedres.

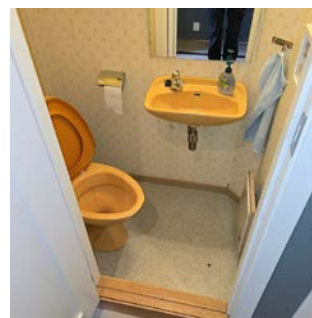
TG 2 Vannledninger

- Det er påvist at eventuelt lekkasjevann fra rør i rør system ikke ledes til sluk eller annen kompenserende løsning.
- Mer enn halvparten av forventet brukstid er passert på innvendige vannledninger.

- Det bør foretas tiltak på anlegget som sikrer bedre løsning på eventuelt lekkasjevann fra rør i rør system.
- Det er ikke behov for utbedringstiltak siden anlegget fungerer i dag, men ut ifra alder kan skader plutselig oppstå på eldre anlegg.
- I forbindelse med oppgradering av våtrom vil det være naturlig med utskiftning av rør.

Løse rør bør festes tilstrekkelig.

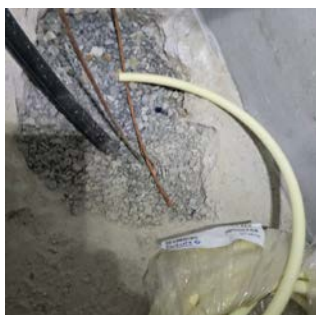
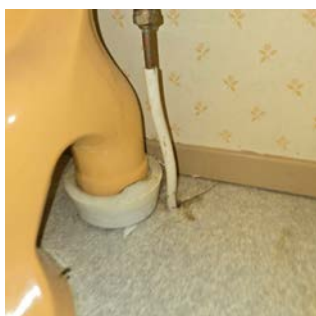
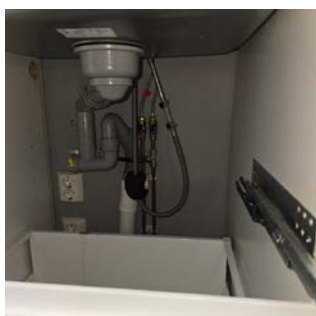
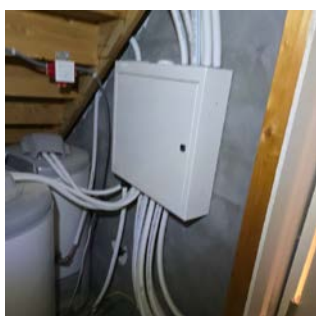
TG 2 Avløpsrør

Det er avløpsrør av plast.

- Det er ikke behov for utbedringstiltak siden anlegget fungerer i dag, men ut ifra alder kan skader plutselig oppstå på eldre anlegg.
- I forbindelse med oppgradering av våtrom vil det være naturlig med utskiftning av rør.

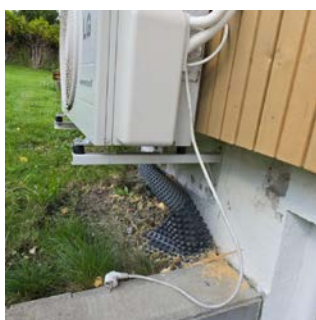
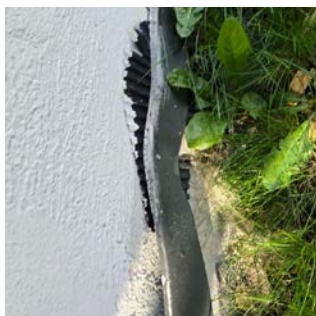
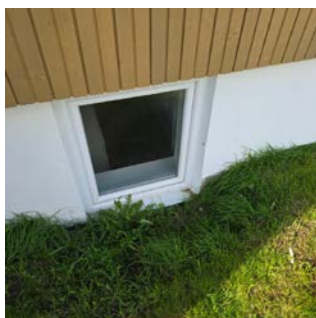
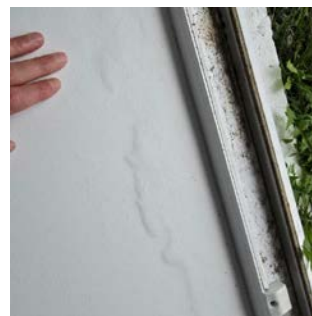
! TG 3 Grunnmur og fundamenter

Det er betong i grunnmur. Det er trolig leca i tilbygg fra 1985. Grunnmuren er utvendig pusset og malt. Lys graver av forskalings blokker med betong.

Fundamentet i kjelleren er synlig ved kjellernedgangen. Det er trolig gravd under fundamentene ved utgraving av den delen av kjelleren. Lysgraver foran kjeller vinduer har lav anstand til underkant vindu og mangler fuktsikring, størrelse på lys graver må undersøkes om tilfredsstillende krav til rømning.

Det bør gjøres nærmere undersøkelser rundt fundamentene. Det må gjøres nærmere undersøkelser rundt fuktsikring mot vinduer og rømnings krav.
