Tilstandsrapport

Fritidsbolig

Langemyrveien 39 , 4580 LYNGDAL

Befaringsdato: 23.03.2026

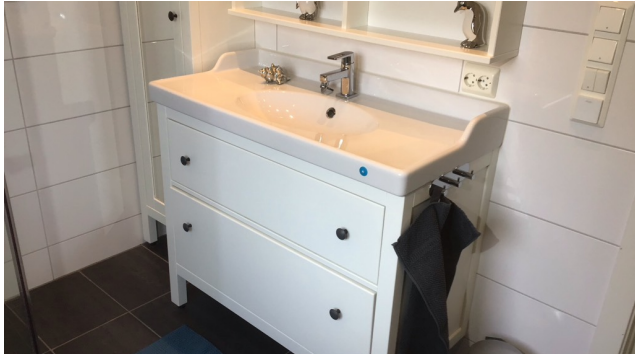
1 ETASJE > BAD

Det er montert baderomsinnredning med nedfelt vask, vegghengt toalett, dusjhjørne.

TG 1 Ventilasjon

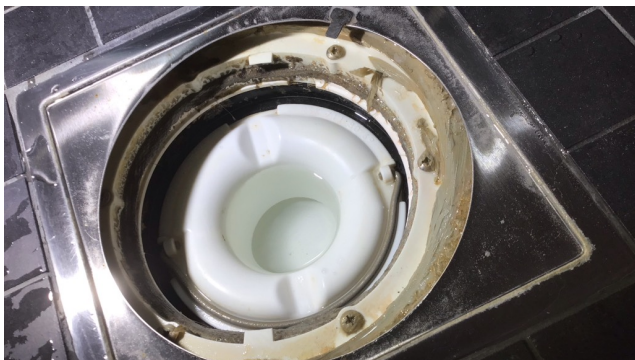
LOFT > BAD

TG 1 Sanitærutstyr og innredning

Det er montert baderomsinnredning med nedfelt vask, vegghengt toalett, dusjhjørne.

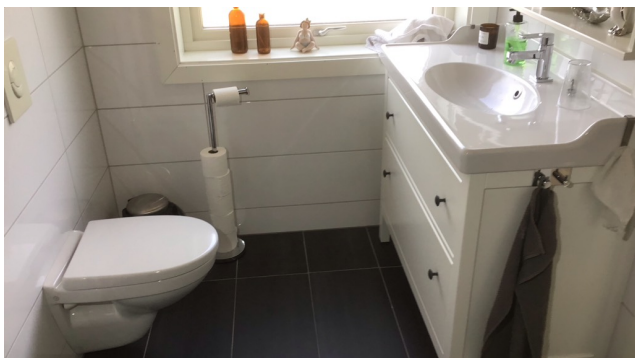
LOFT > BAD

TG 1 Ventilasjon

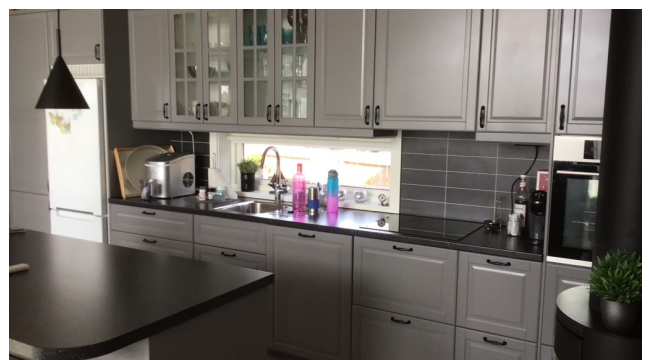
1 ETASJE > STUE/KJØKKEN

Innredning med profilerte fronter og laminerte benkeplater. Integriert med komfyr, oppvaskmaskin, platetopp. Laminat på gulv og malte panel på vegger. Det ble registrert lekkasjevarsler og komfyrvakt på kjøkkenet som er et krav ut i fra alder. Kjøkkenet har normal slitasje alder tatt i betrakt

TG 1 Avtrekk

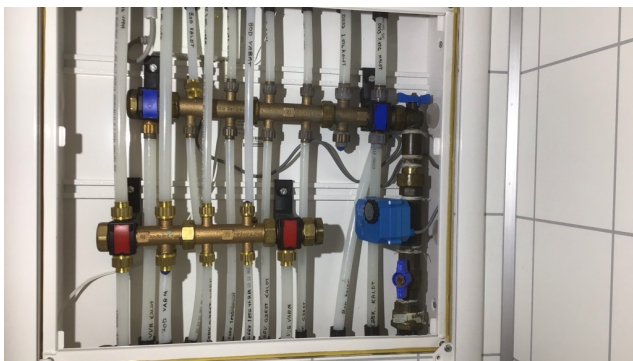
Vannskap med dreneringshull for lekkasje med rør i rør montert på bad.
Lekkasjevarsler montert i vannskap
Stoppekran montert i vannskap og under kjøkkenskap.
