# Tilstandsrapport

Tomannsbolig

Neptunveien 8A, 3790 HELLE

Befaringsdato: 17.06.2025

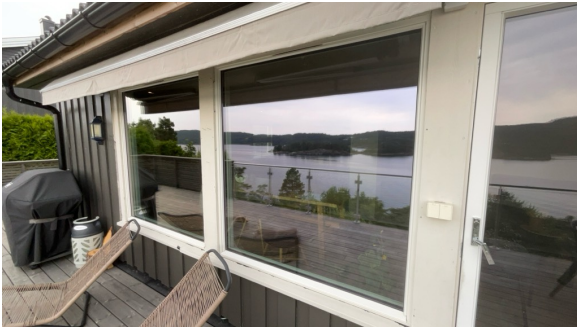
Eksempel på vindu i yttervegg.

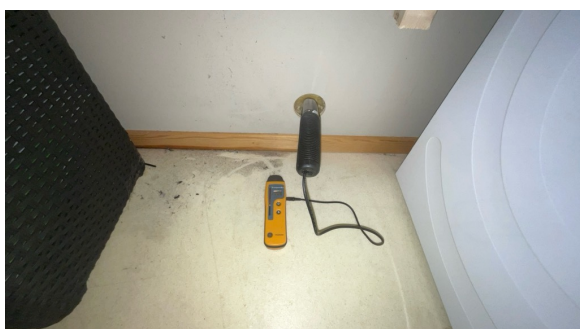
Hulltaking er foretatt uten å påvise unormale forhold.

Hull for kontroll av fukt.

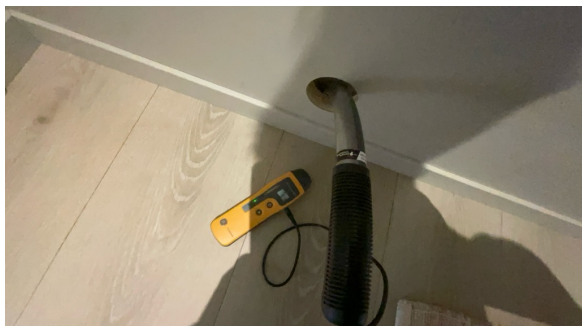
Hulltaking er foretatt uten å påvise unormale forhold.

Hull for kontroll av fukt.

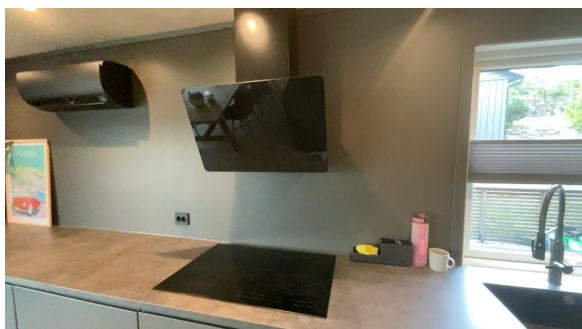
Montert avtrekk over steketopp.

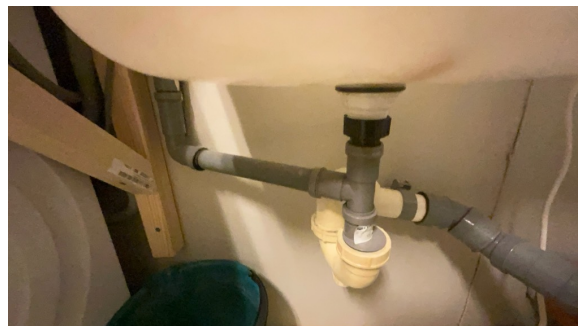
Del av rør til avløp.

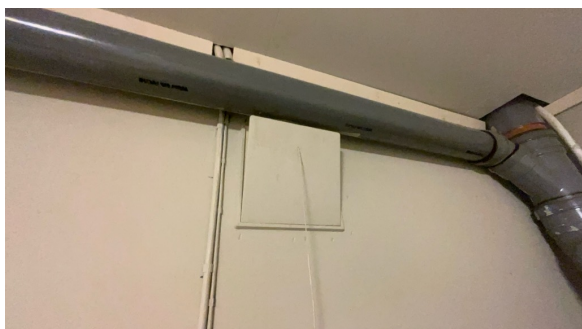
Eksempel på montert ventil i vegg.

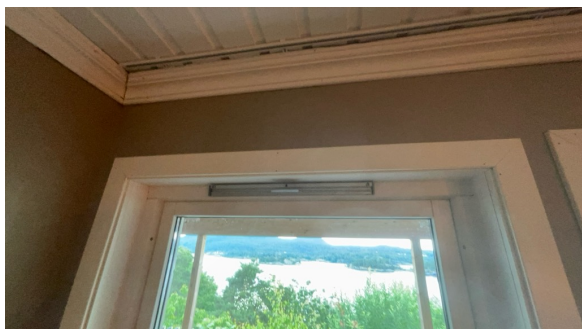
Eksempel på montert ventil i vindu.
