Hedenstadveien 270, 3619 SKOLLENBORG

**Svært innholdsrik og romslig  
enebolig med en solrik, usjenert  
og landlig beliggenhet - Meget  
gode utsiktsforhold**

# Tilstandsrapport

Befaringsdato: 25.11.2025

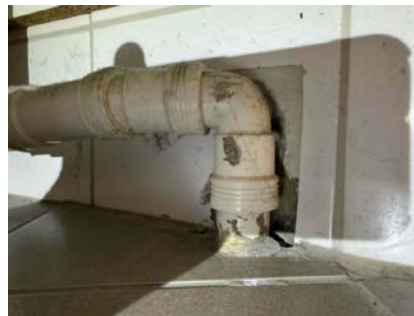
Bilet viser avløpsrøret fra servanten.
