Tveitavegen 232, 5282 LONEVÅG

**Småbruk med usjenert og flott  
beliggenhet | Modernisert  
innvendig | 480 mål eiendom |  
Gjestehus med utleiepotensiale**

# Tilstandsrapport

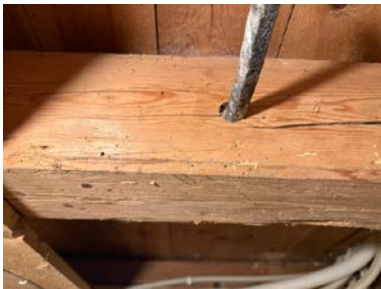
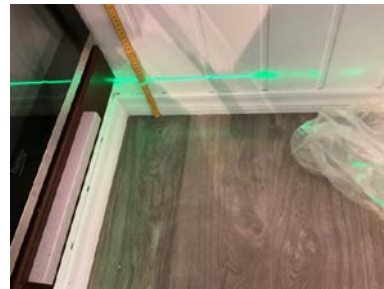
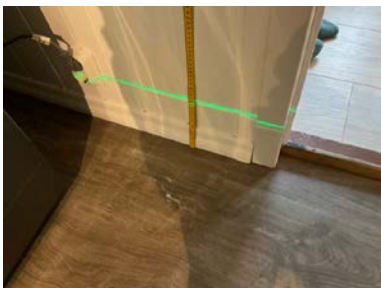
- Mit bør behandles. Merk at det kan være skjulte forekomster av råte m.m., alder tatt i betraktning på boligen. Det er ikke satt estimat på evt. behandling av mit grunnnet gitt TG2 for dette punktet.

**Kostnadsestimat: 50 000 - 100 000**

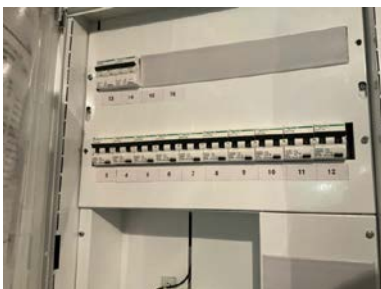
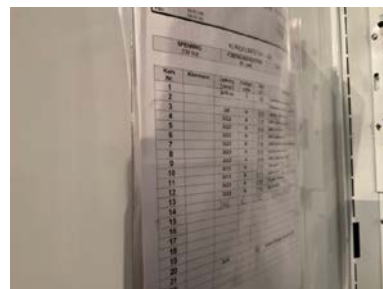
Ved eierskifte anbefales det alltid at det elektriske anlegget inspiseres av registrert elektroinstallatør, særlig dersom det ikke foreligger nyere kontrollrapport eller dokumentasjon. Eier har ansvar for at anlegget til enhver tid tilfredsstiller gjeldende forskrifter, og at det brukes i samsvar med produsentens anvisninger.

Skjulte feil og mangler kan ikke utelukkes ved en forenklet vurdering. Ved nærmere ettersyn kan det fremkomme avvik eller kostnader til utbedring som ikke fremgår av denne rapporten.

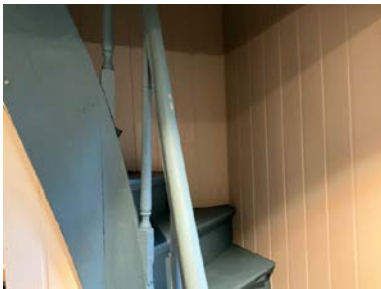
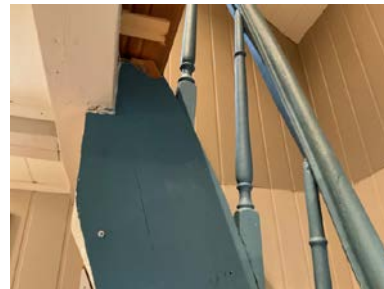
- Åpninger er såpass store at det ut ifra sikkerhetsmessige forhold anbefales å lage mindre åpninger.
