# Tilstandsrapport

Boligbygg med flere boenheter

Stølsvegen 92 E, 5262 ARNATVEIT

Befaringsdato: 07.05.2025

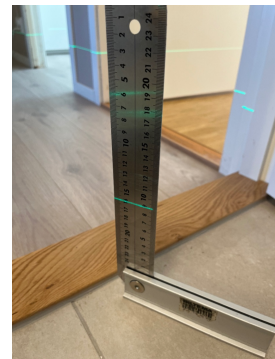
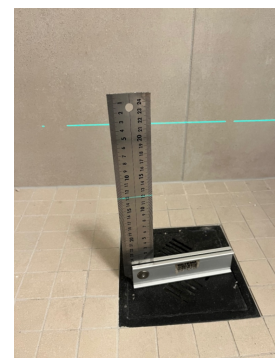
#### TG 1 Sluk, membran og tettesjikt

Badet er nylig oppgradert og dokumentasjon på faglig utførelse foreligger med 5 års garantitid.

det er foretatt fullmåling innspeksjonsluke med godt resultat
